RELATÓRIO DE VISTORIA

LEVANTAMENTO DE PONTOS DE DEGRADAÇÃO NA SUB-BACIA DO RIO PANDEIROS, AFLUENTE DO RIO SÃO FRANCISCO - MINAS GERAIS

Montes Claros, julho de 2017.

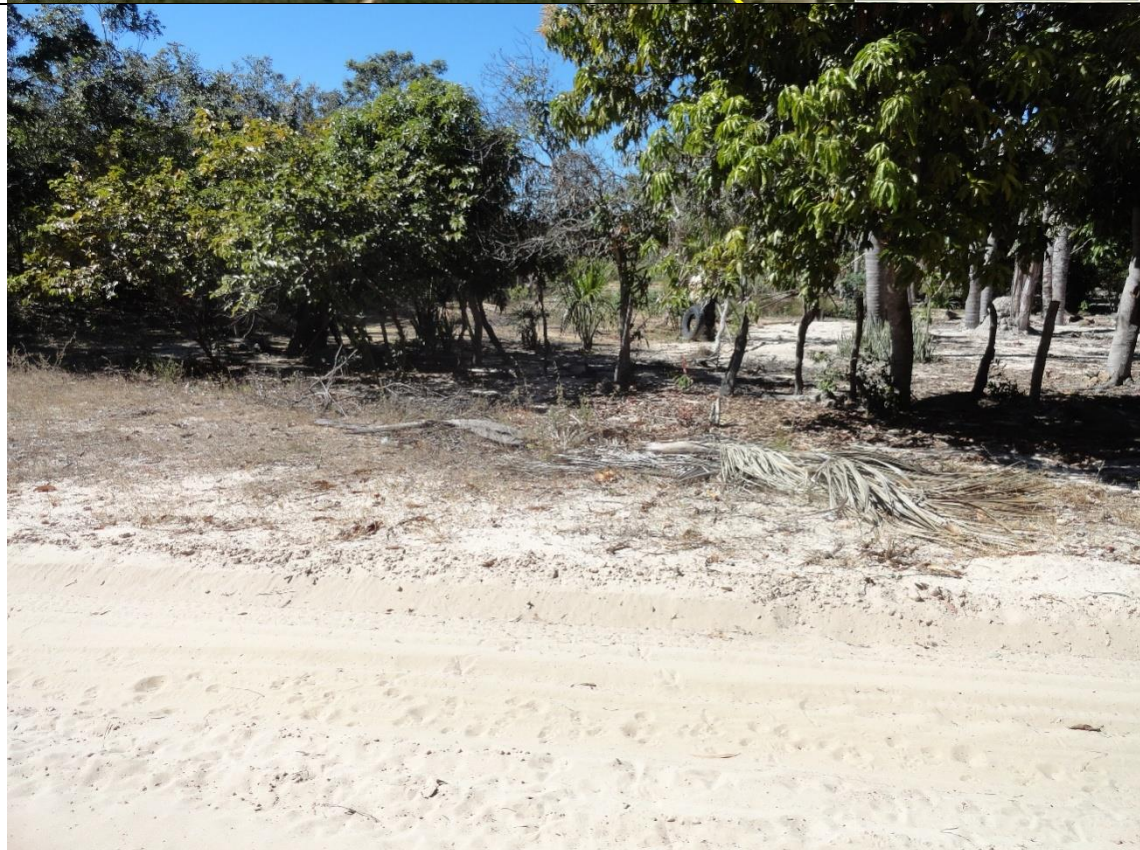
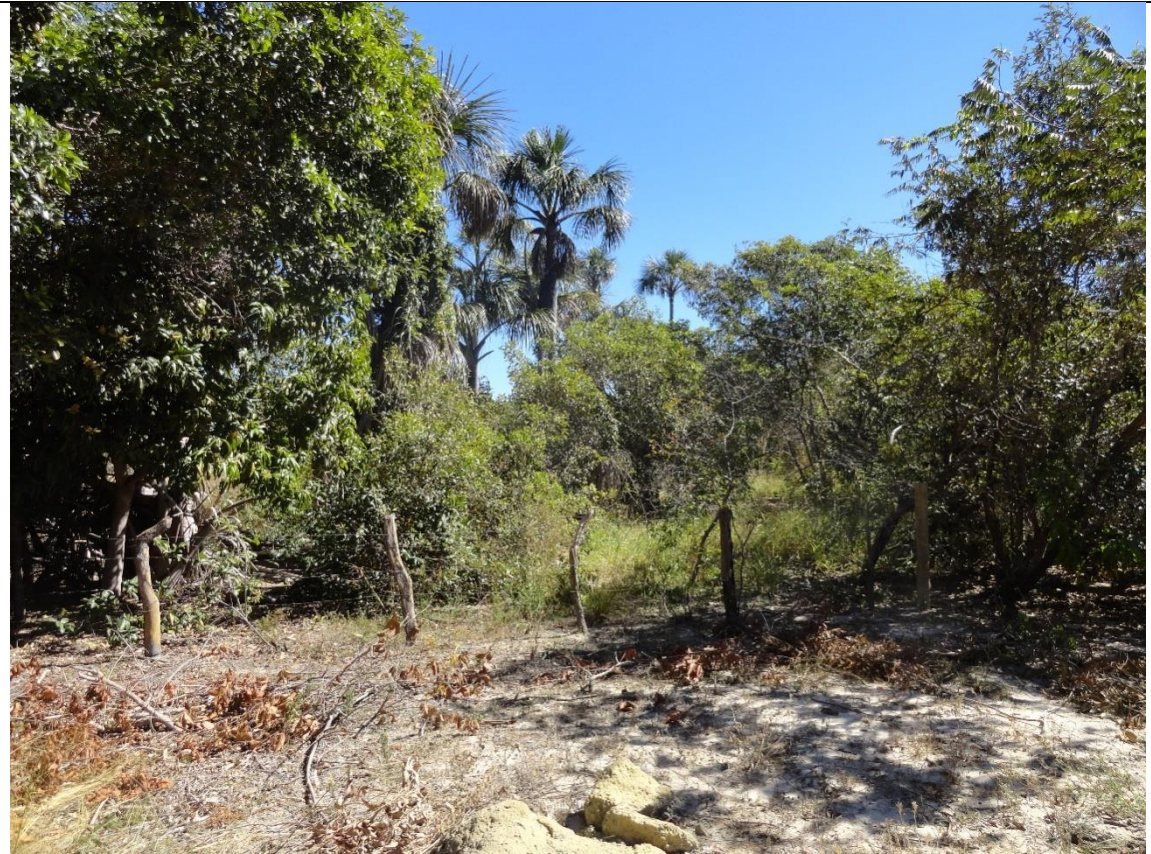
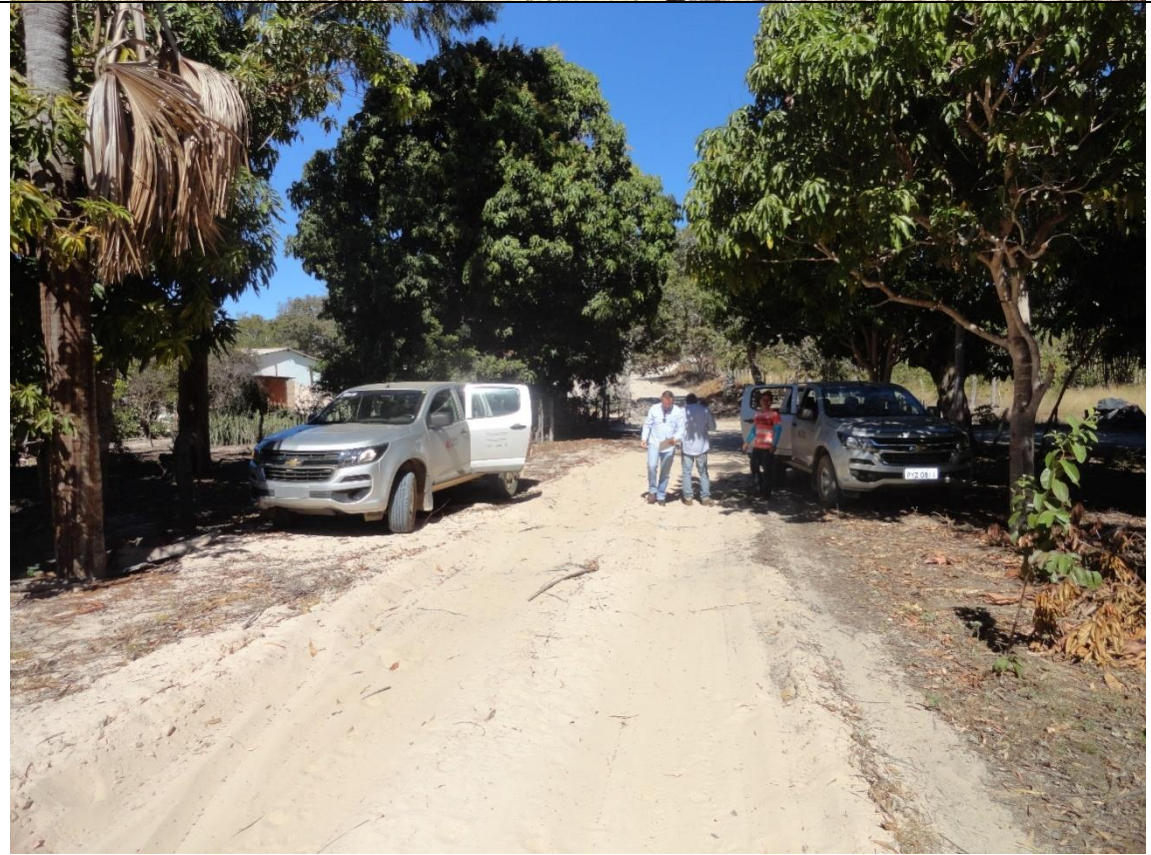
Ponto 730 - Local de travessia do Córrego Sussuarana - Vereda assoreada

Ponto GPS	Coordenadas (Zona 23L)		Descrição
	E (m)	S (m)	
730	472.437	8.323.363	Ponto de travessia em vereda assoreada localizada no leito do Córrego Suçuarana – ponto tido moradores locais como nascente do córrego (conflitando com fontes oficiais da hidrografia do estado de Minas Gerais). Verificou-se a existência de estrada que intercepta a vereda e apresenta pontos de solo desagregado e arenoso que, aparentemente, são fontes de carreamento de sedimentos para a vereda/córrego. Foi verificada também a existência de residências no entorno da vereda assoreada. Sugere-se intervir na estrada

para sanar o aporte de sedimentos e investigar as situações da área de recarga da vereda/nascente do córrego suçuarana para verificar a existência de fatores que reduziram a recarga hídrica e ocasionaram o secamento da mesma.

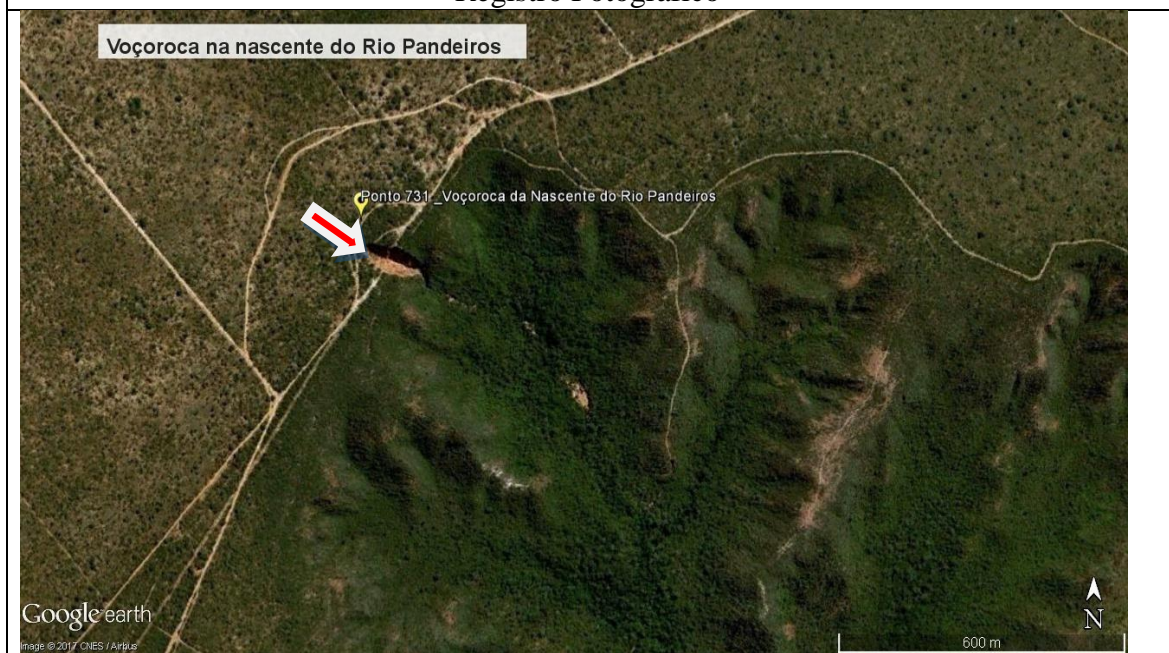
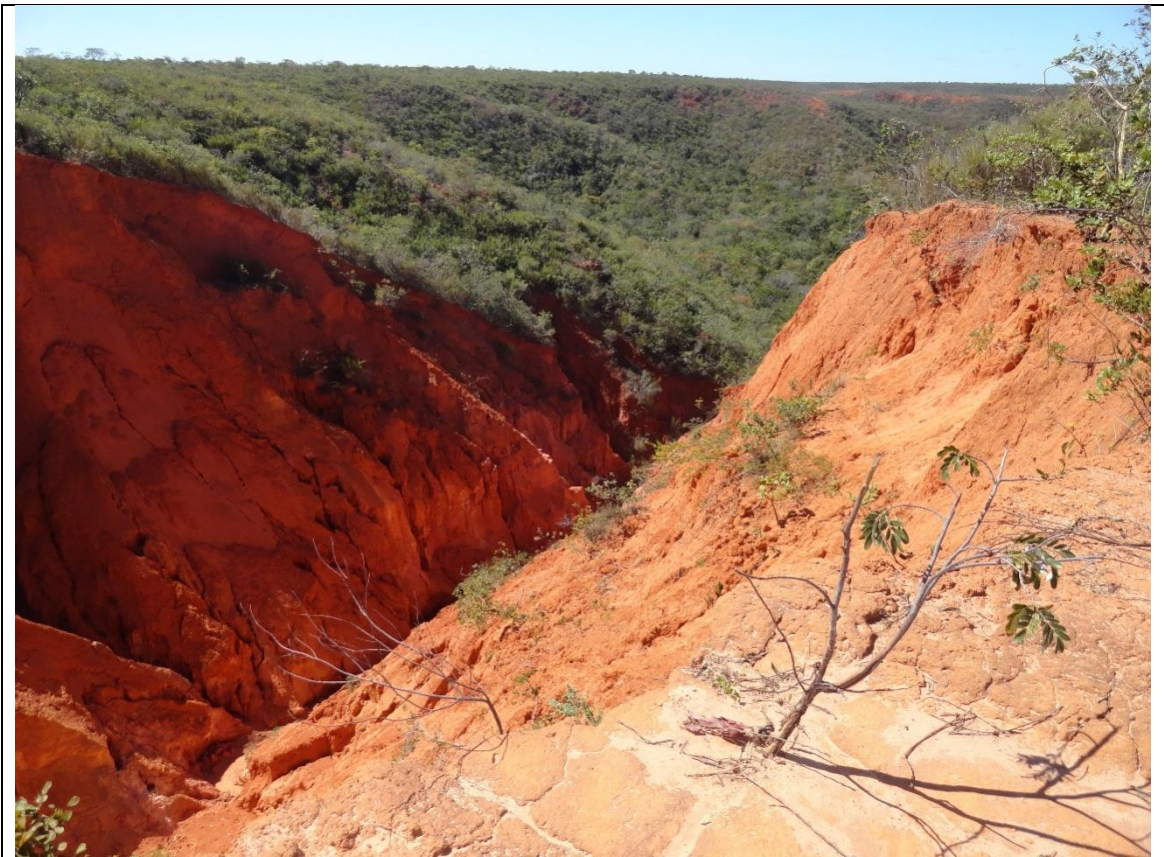
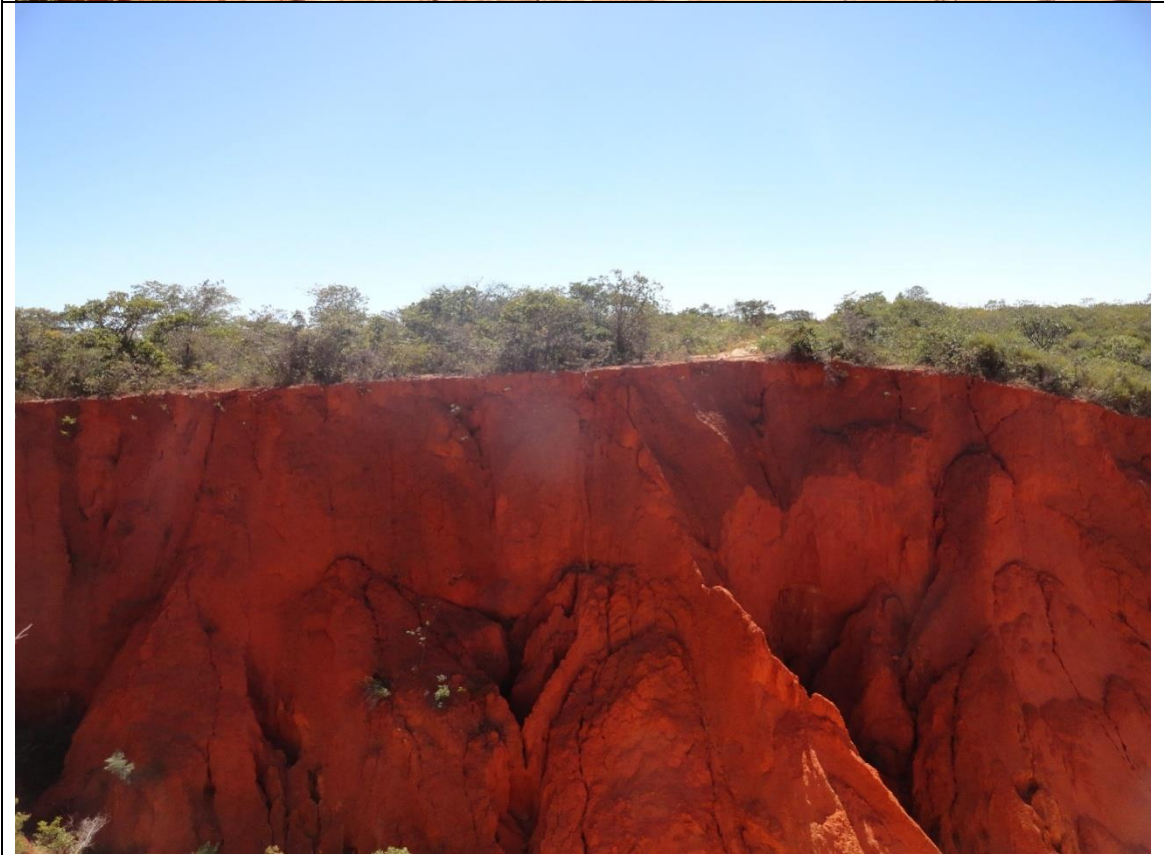
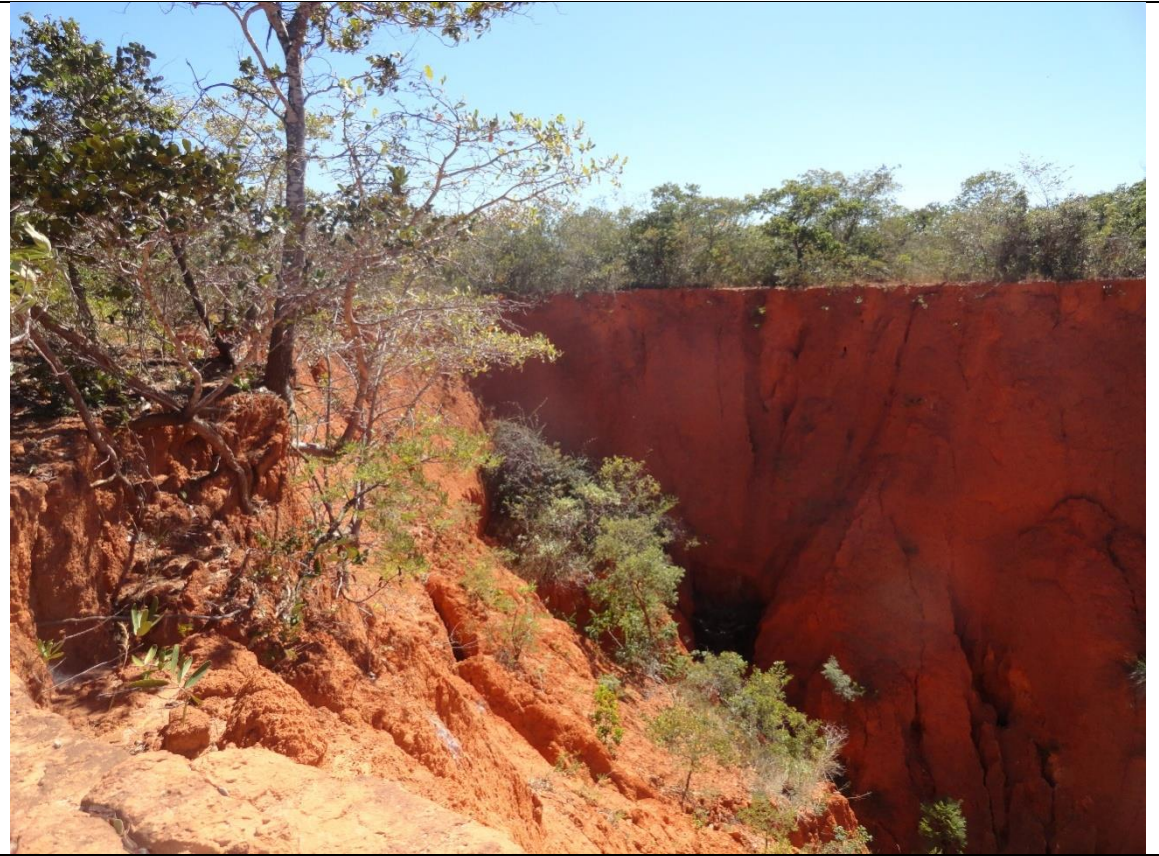
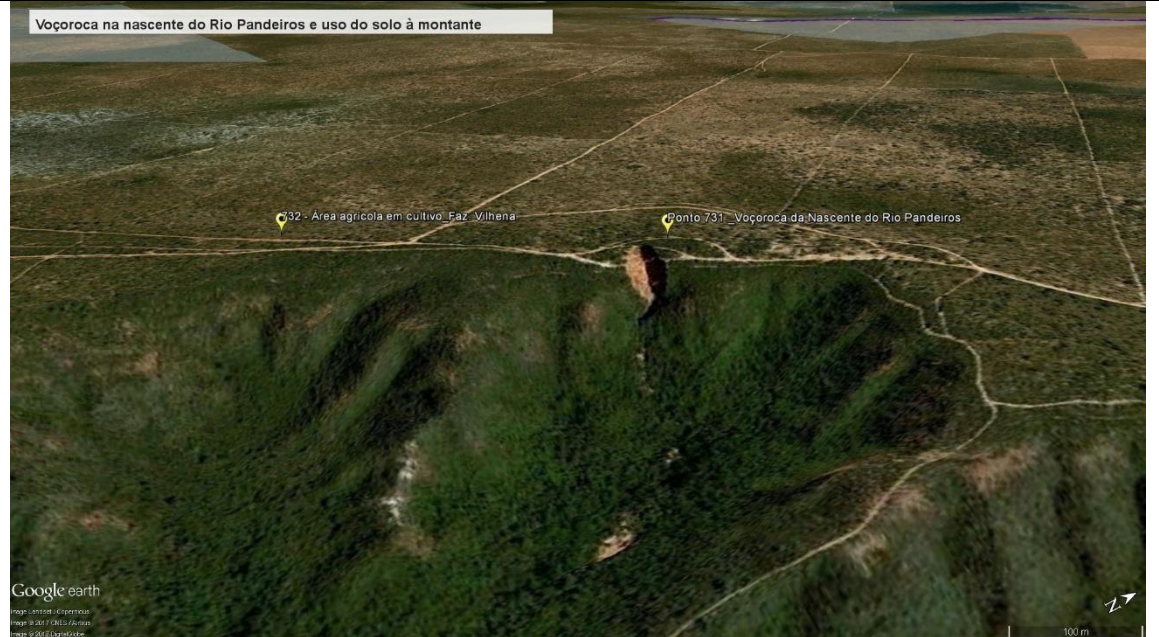
Ponto GPS	Coordenadas (Zona 23L)		Descrição
731	475463 m E	8332340 m S	<p>Voçoroca de grandes dimensões (cerca de 30 m de profundidade) da nascente principal do Rio Pandeiros. <i>Observação: Drenagem identificada nas cartas do IBGE como Córrego Vitória.</i></p> <p>Verifica-se a existência de estradas vicinais na cabeceira da voçoroca que, associadas ao desmatamento parcial do cerrado localizado à montante, podem ter contribuído para sua formação. Sugere-se atuação com medidas de proteção do solo nas áreas à montante para evitar a expansão da voçoroca, bem como a implantação de estruturas para interceptação do fluxo de água e de sedimentos no seu leito (interior) para evitar o assoreamento do curso d'água.</p>

Voçoroca na nascente do Rio Pandeiros e uso do solo à montante

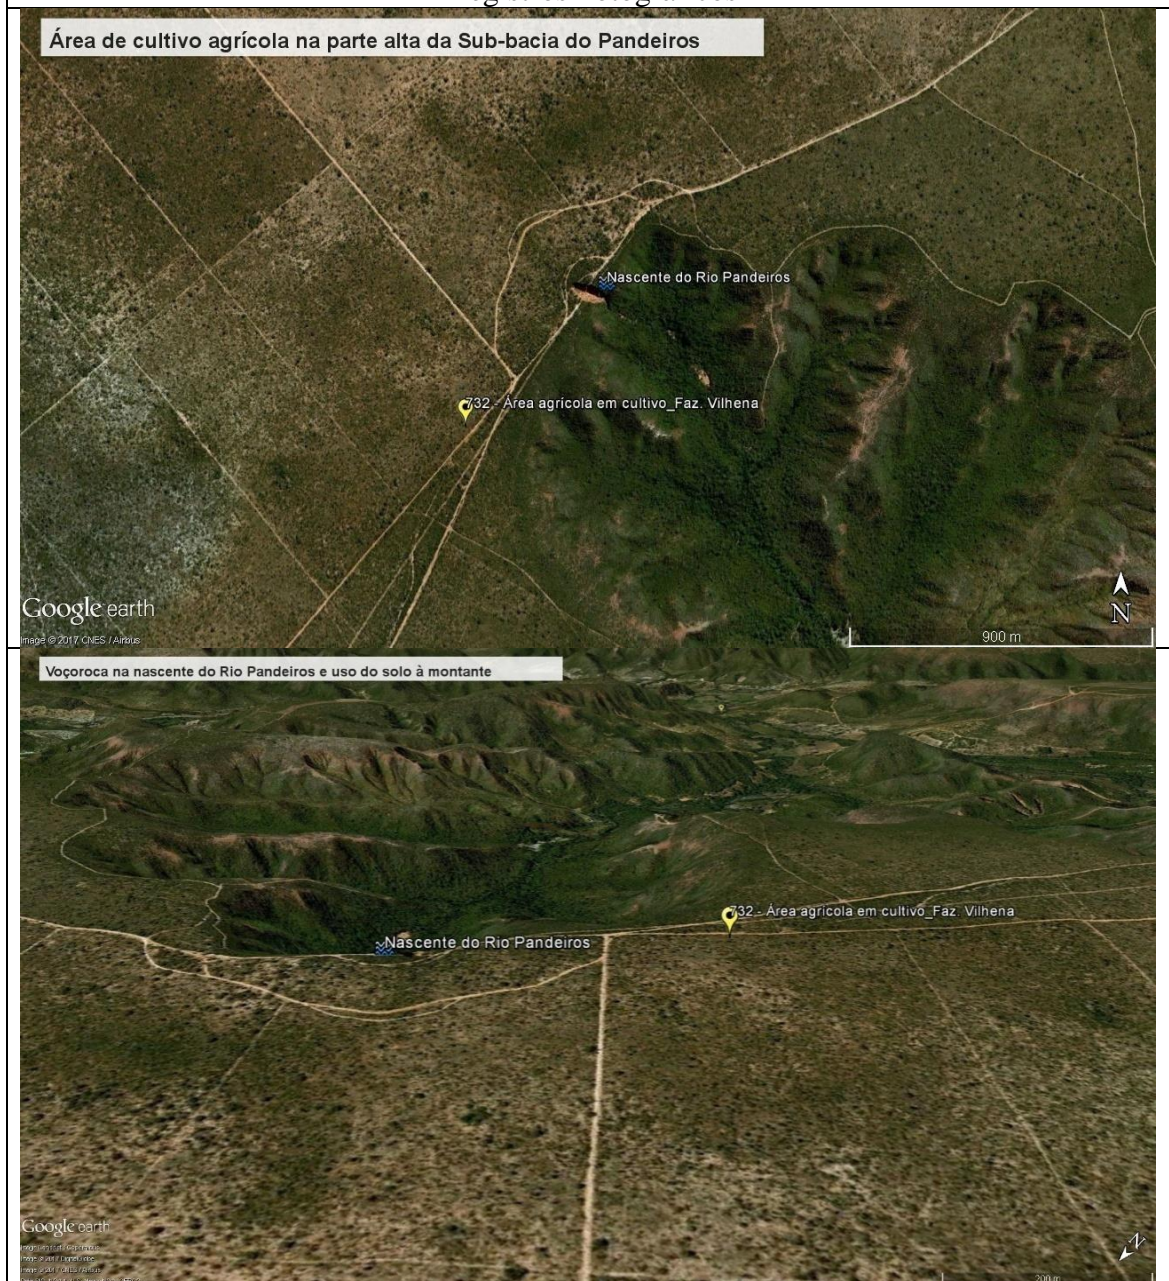
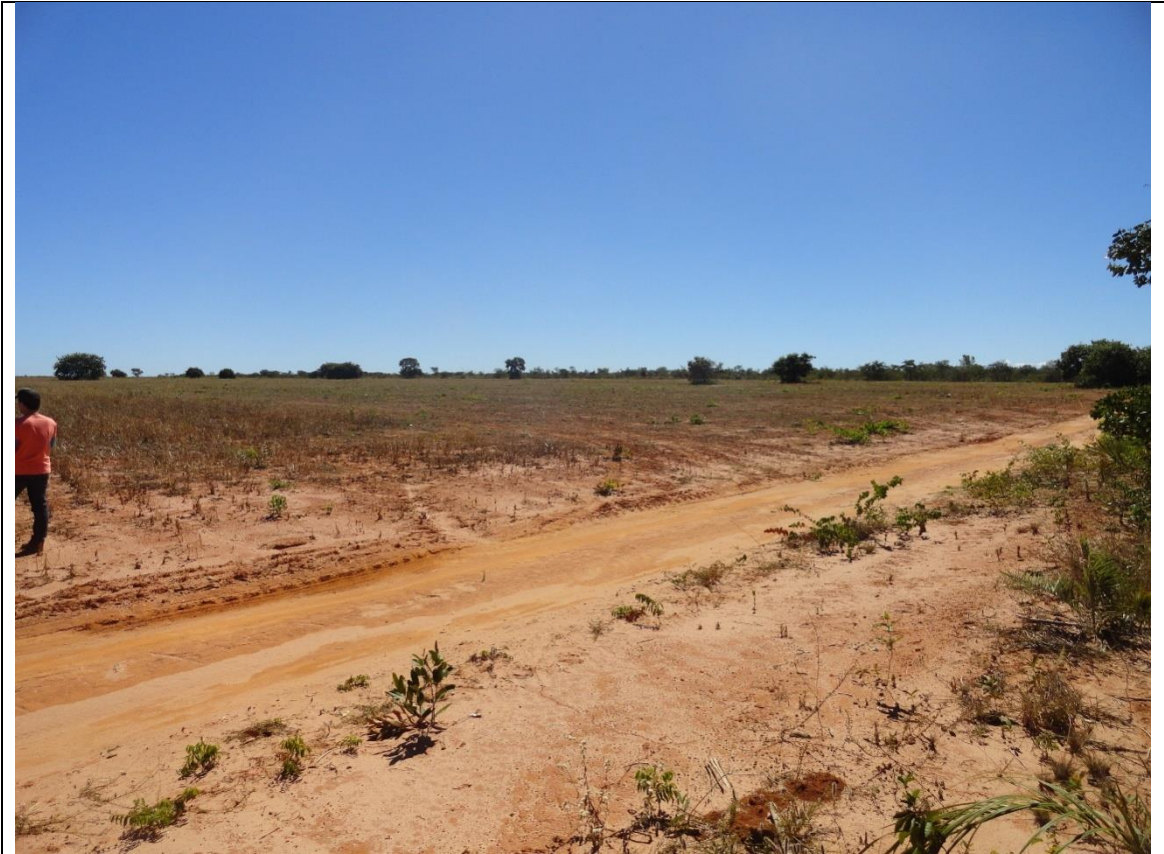
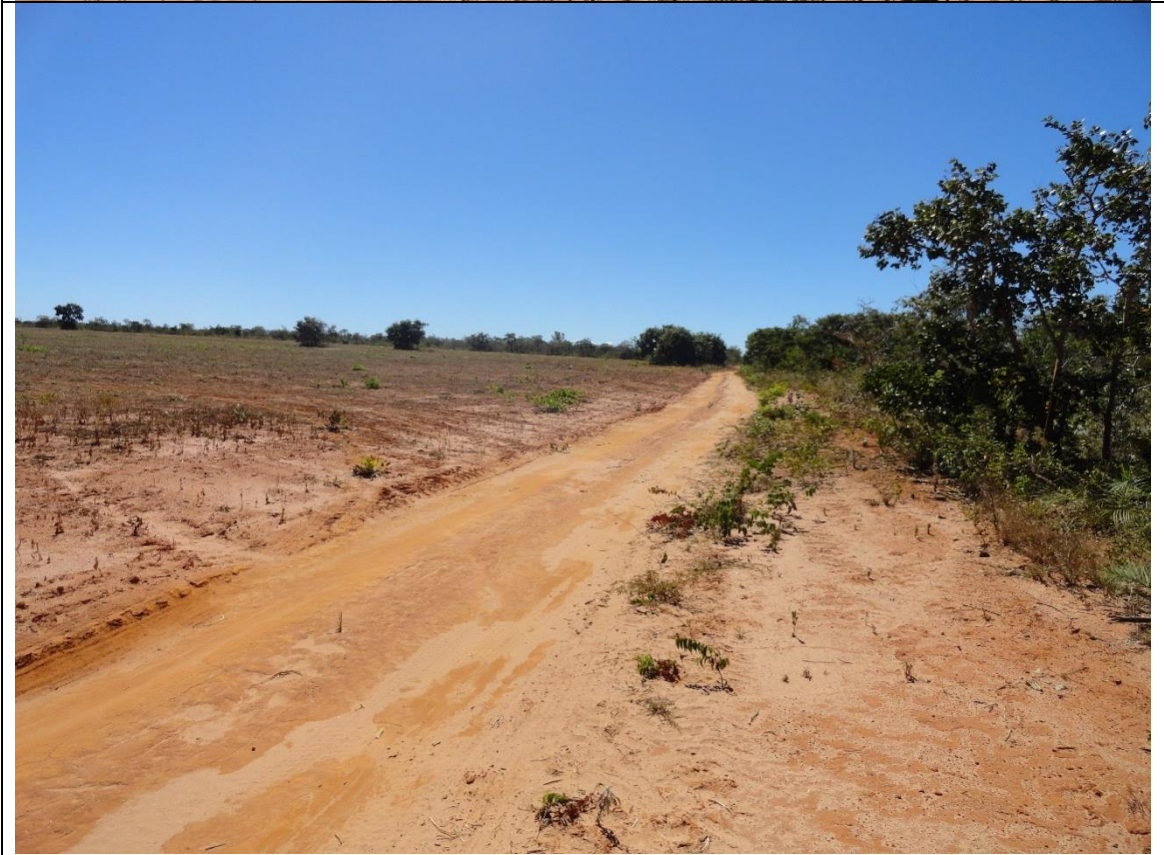
Ponto GPS	Coordenadas (Zona 23L)		Descrição
732	475114.00 m E	8331910.00 m S	Área de cultivo agrícola - informada como sendo a Fazenda Vilhena. Por estar localizada em área de recarga hídrica poderá prejudicar essa função ambiental e potencializar o risco de erosão na área de cabeceira do rio. Sugere-se disciplinar o uso do solo nessa região da bacia com intuito de protegê-la e a adoção de práticas de conservação de solo e água nas atividades agrícolas.

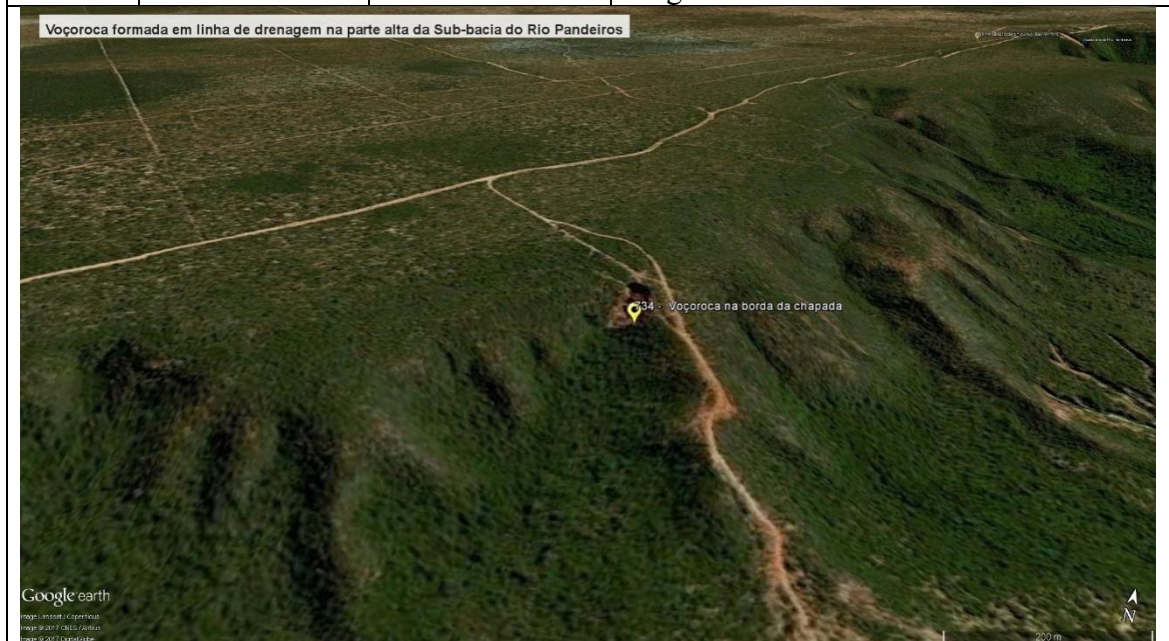
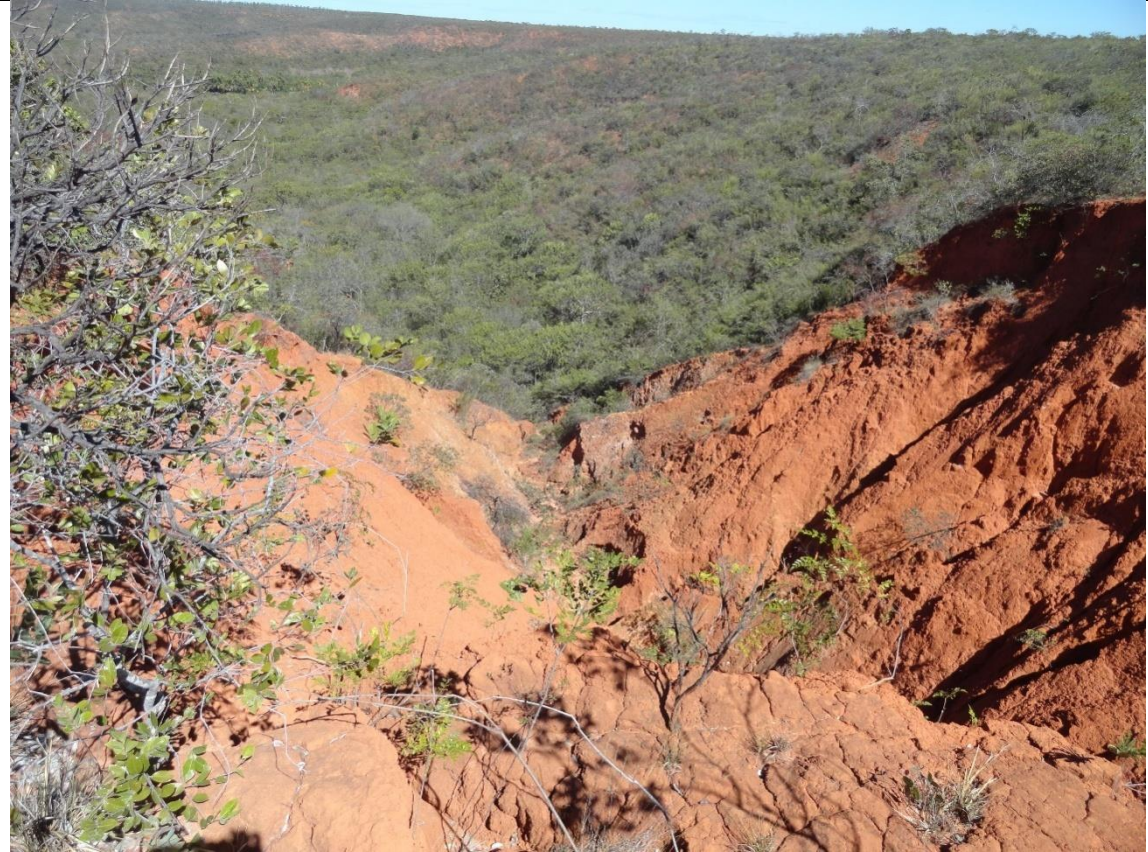
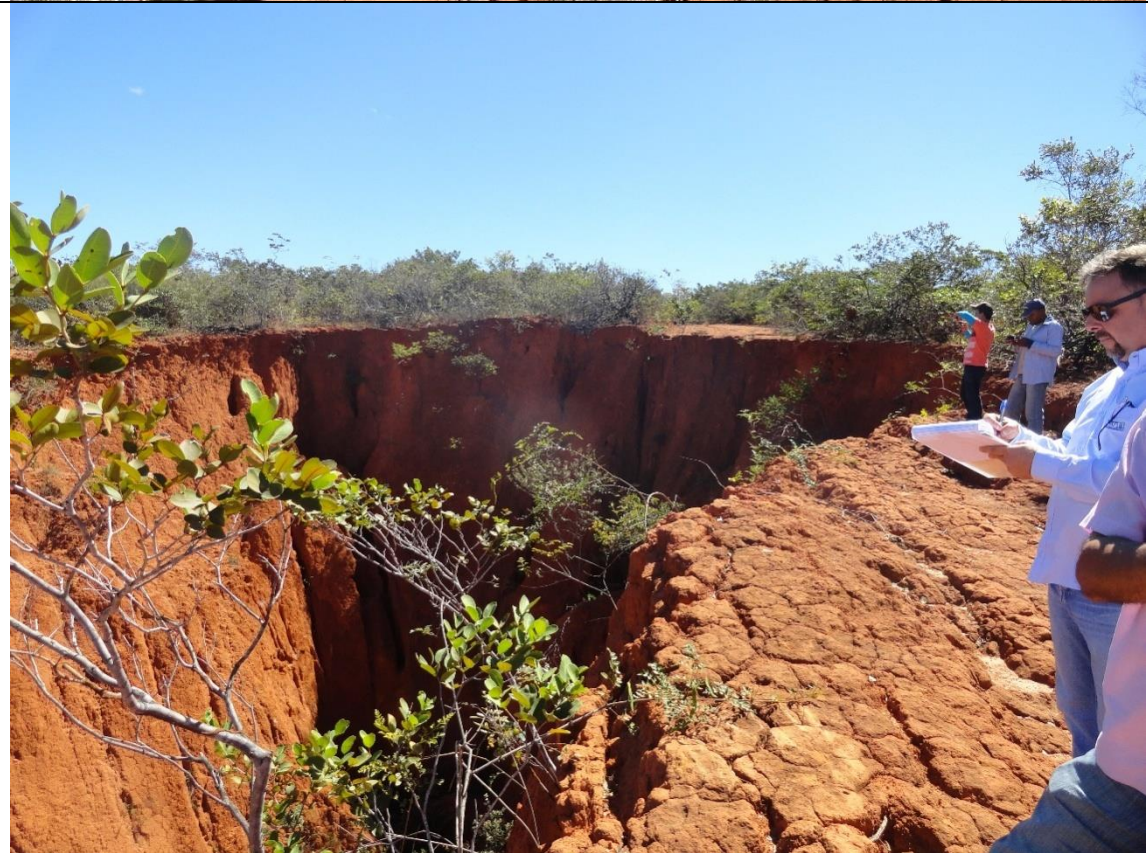
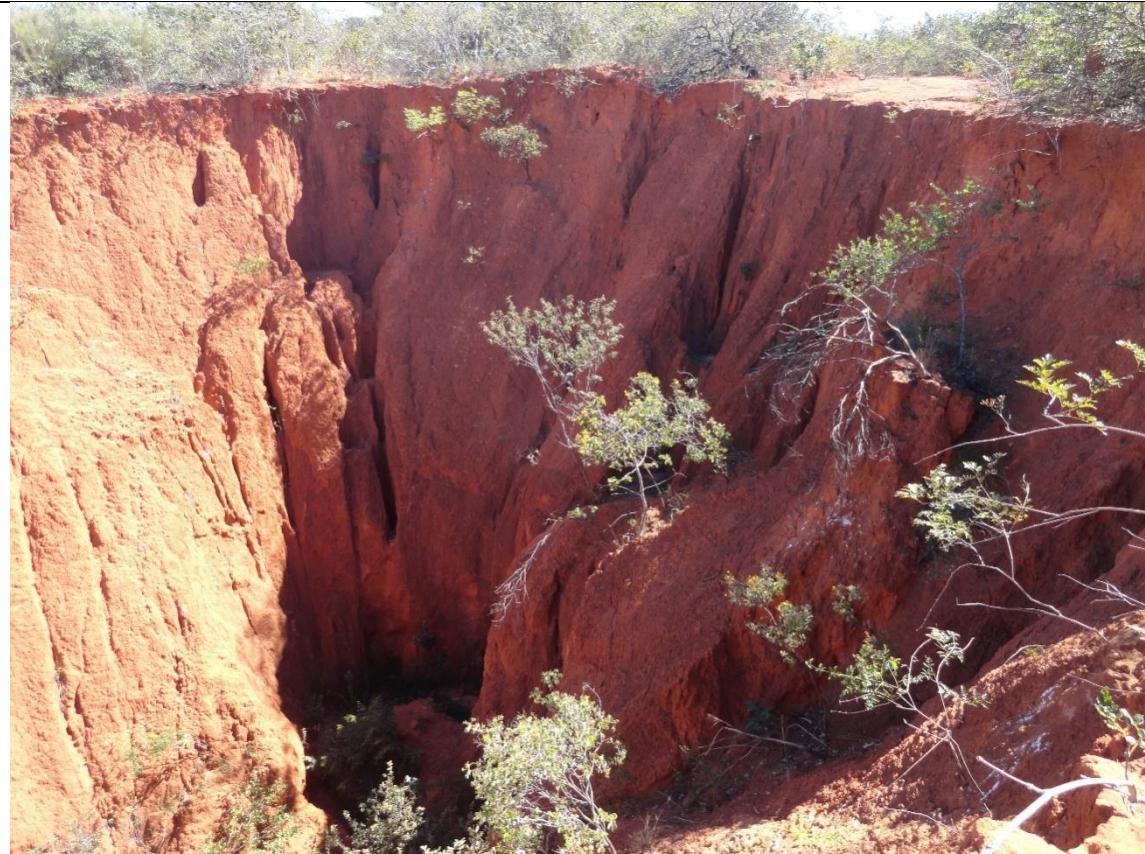
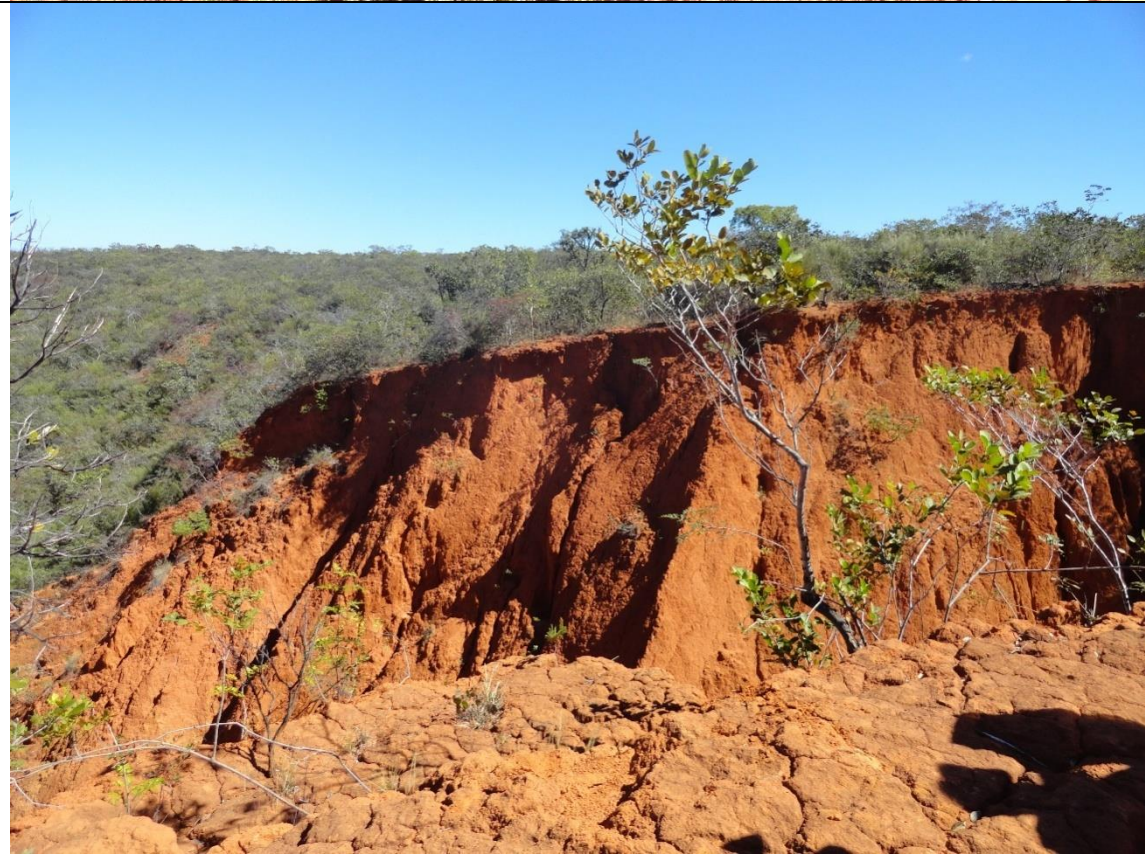
Ponto GPS	Coordenadas (Zona 23L)		Descrição
734	474459.00 m E	8329163.00 m S	Voçoroca em área de declive na parte alta da bacia. Tem como origem estrada vicinal abandona. Necessário intervir para redirecionamento do fluxo de água que desce pela estrada e na região da cabeceira da voçoroca, bem como a implantação de estruturas para interceptação do fluxo de água e de sedimentos no seu leito (interior) para evitar o assoreamento do curso d'água.

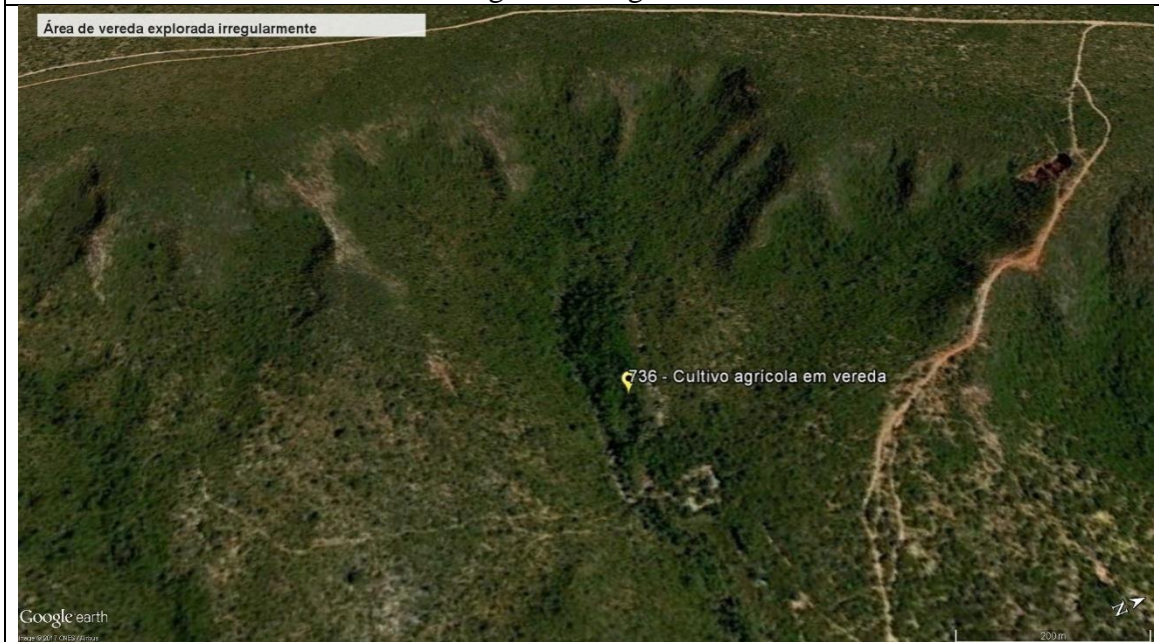
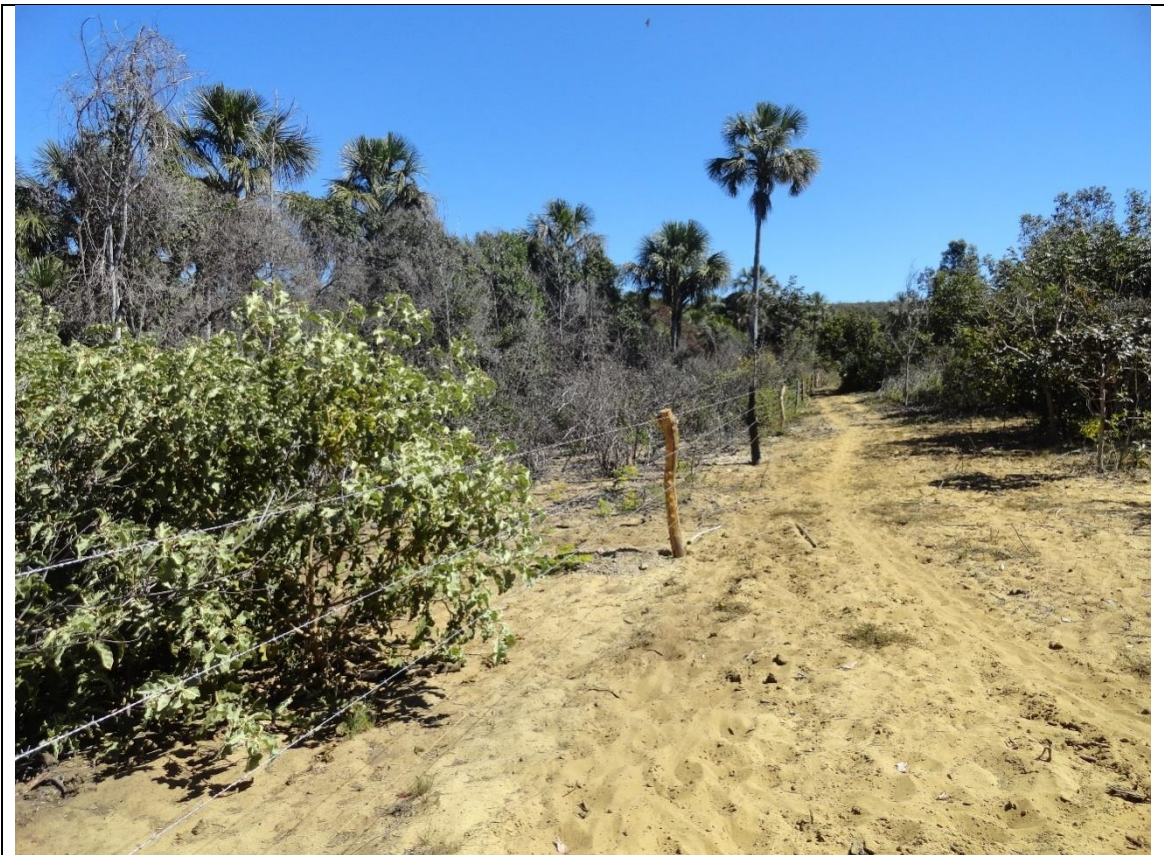
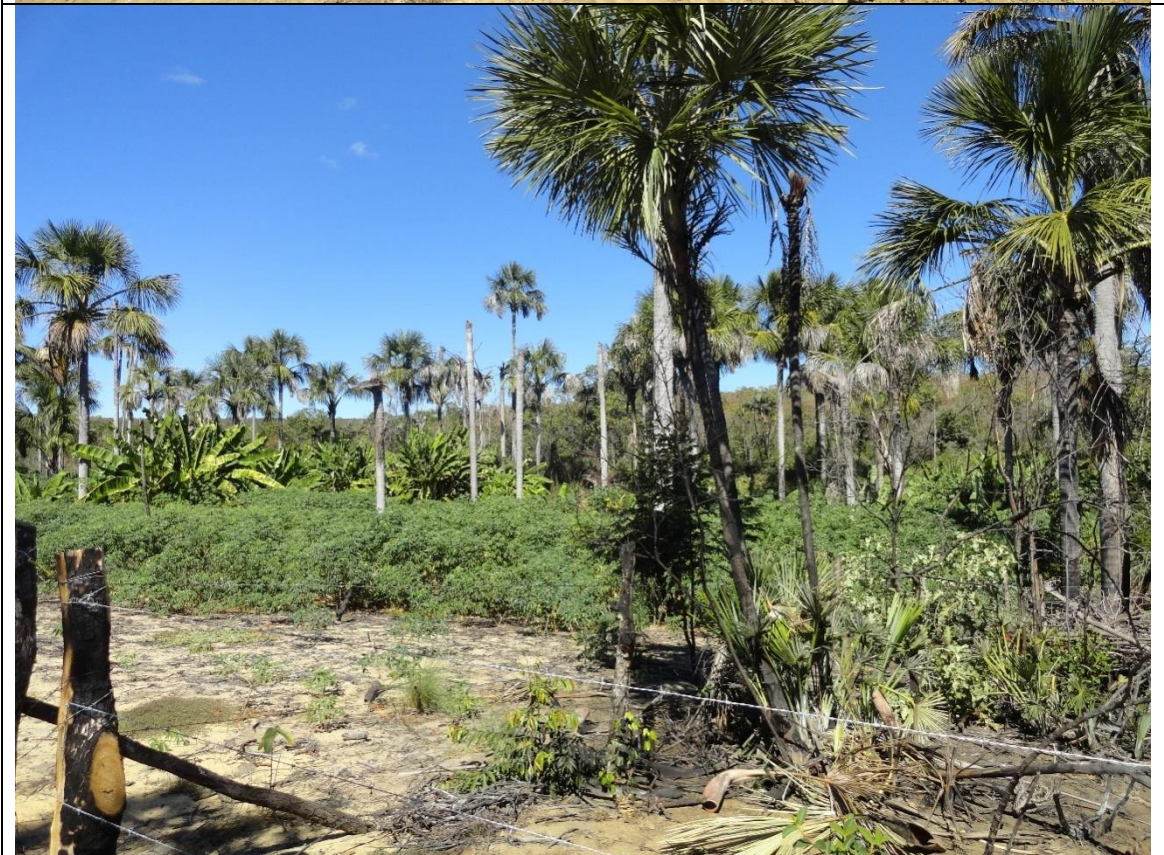
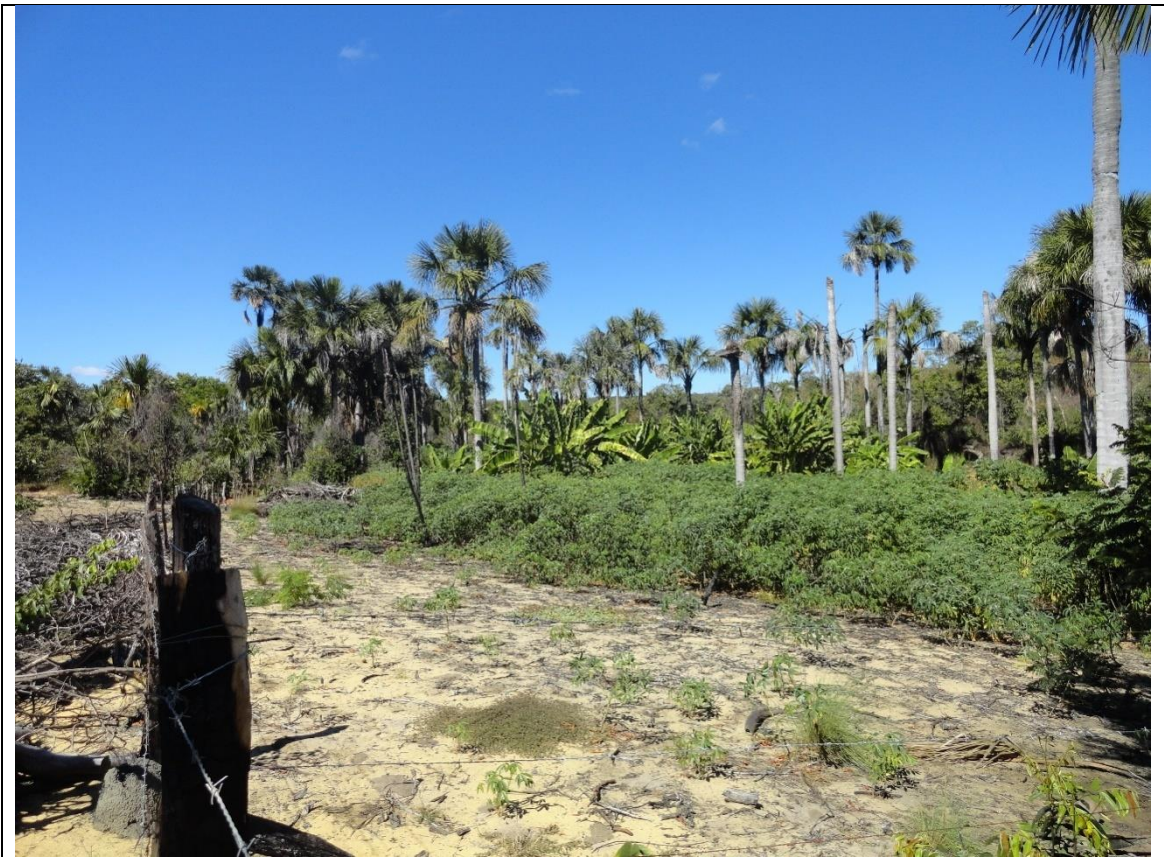
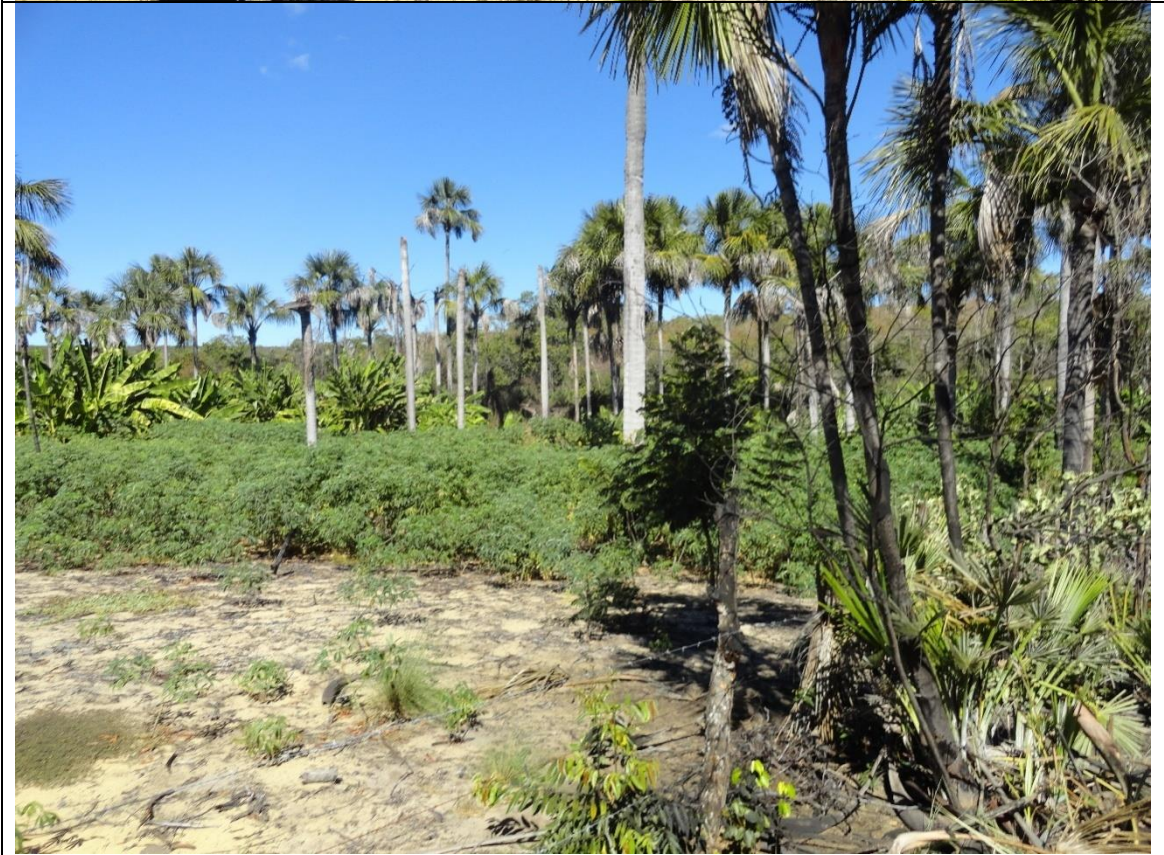
Ponto GPS	Coordenadas (Zona 23L)		Descrição
736	474468.00 m E	8328538.00 m S	Cultivo agrícola em vereda cercada. Vereda cercada após ser atingida por fogo e, atualmente, com cultivo de bananeira e mandioca. O responsável pelo cultivo foi orientado pelo técnico do IEF a remover os cultivos na área da vereda, a fim que essa se recomponha naturalmente após o efetivo isolamento.
