RELATÓRIO DE VISTORIA

LEVANTAMENTO DE PONTOS DE DEGRADAÇÃO NA SUB-BACIA DO RIO PANDEIROS, AFLUENTE DO RIO SÃO FRANCISCO - MINAS GERAIS

Montes Claros, julho de 2017.

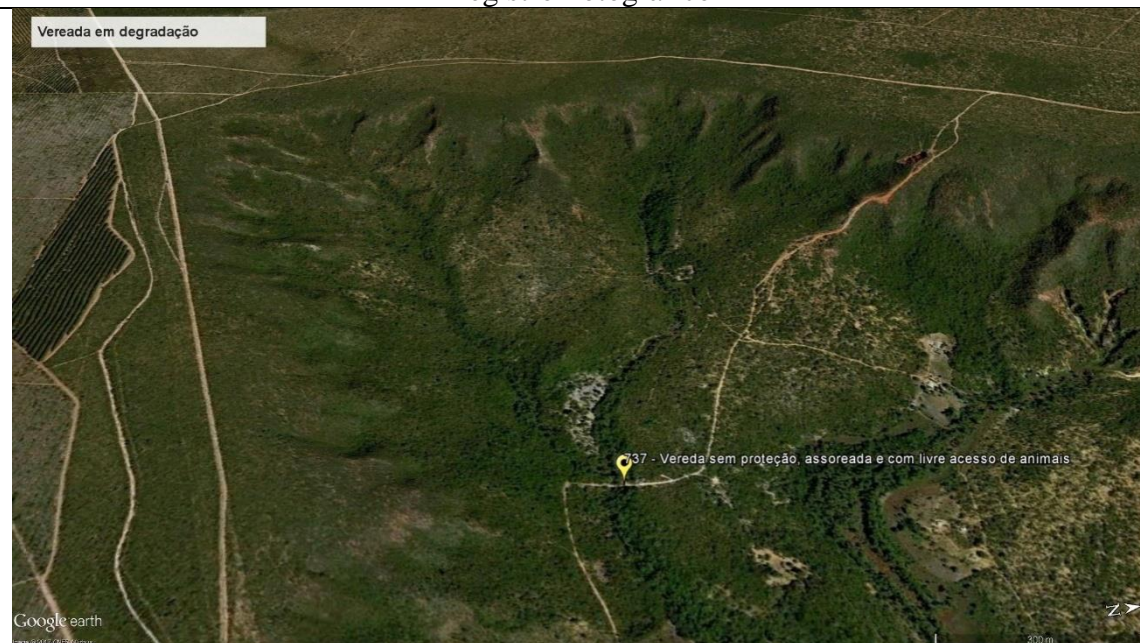
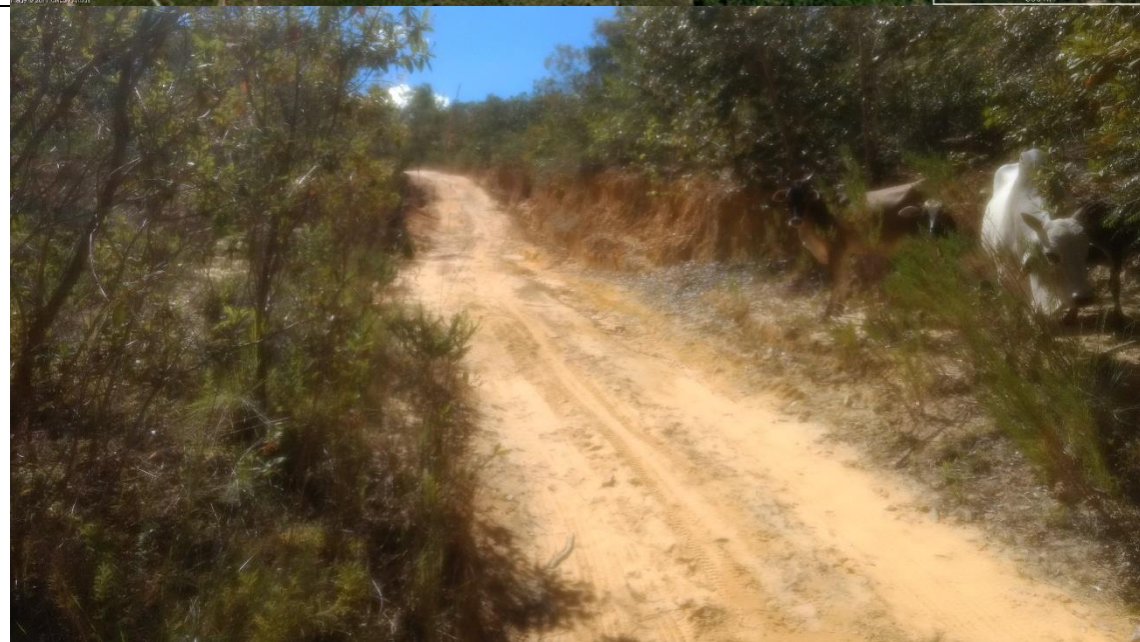
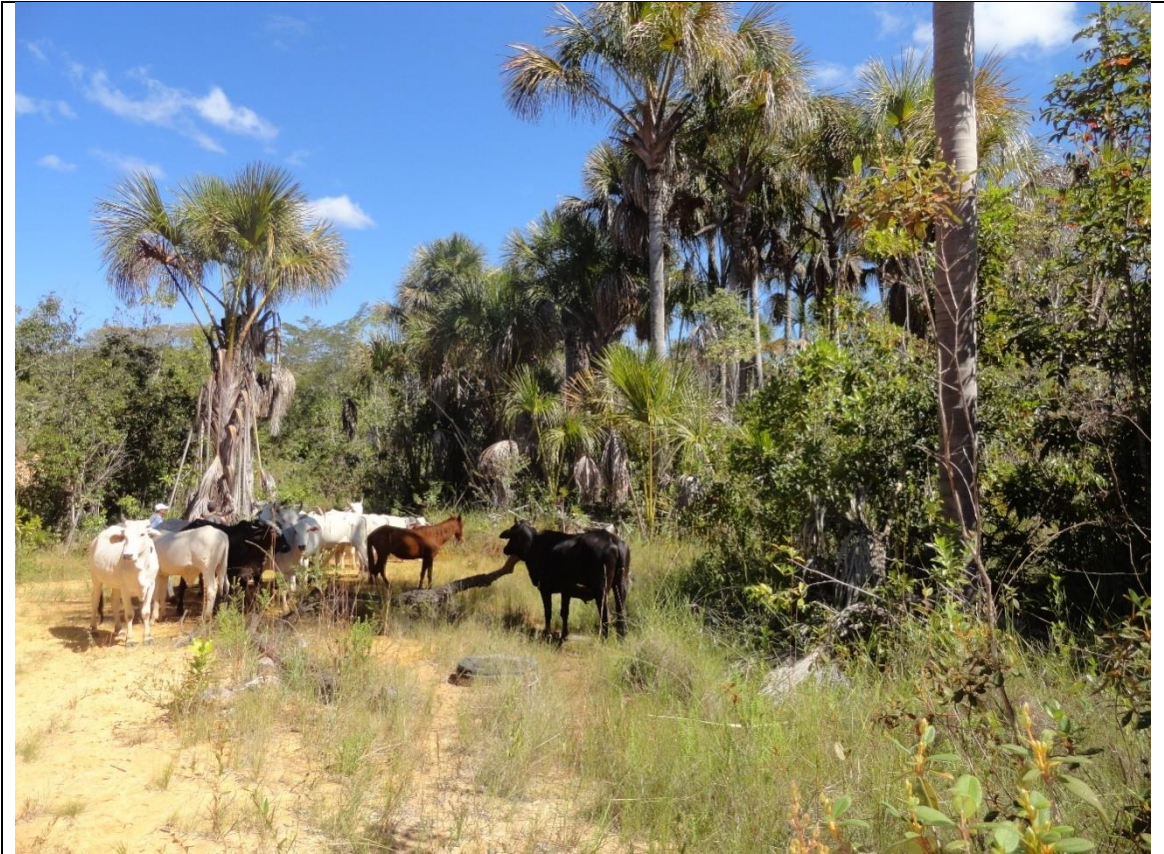
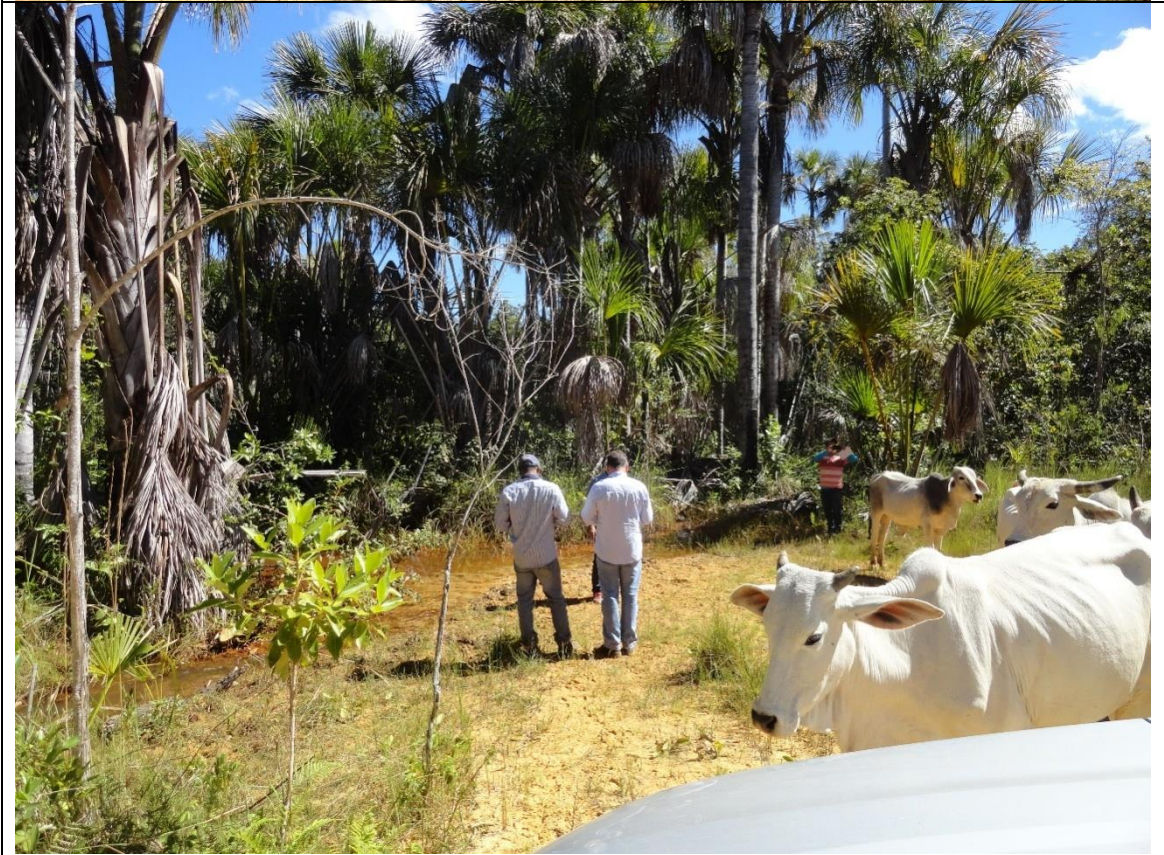
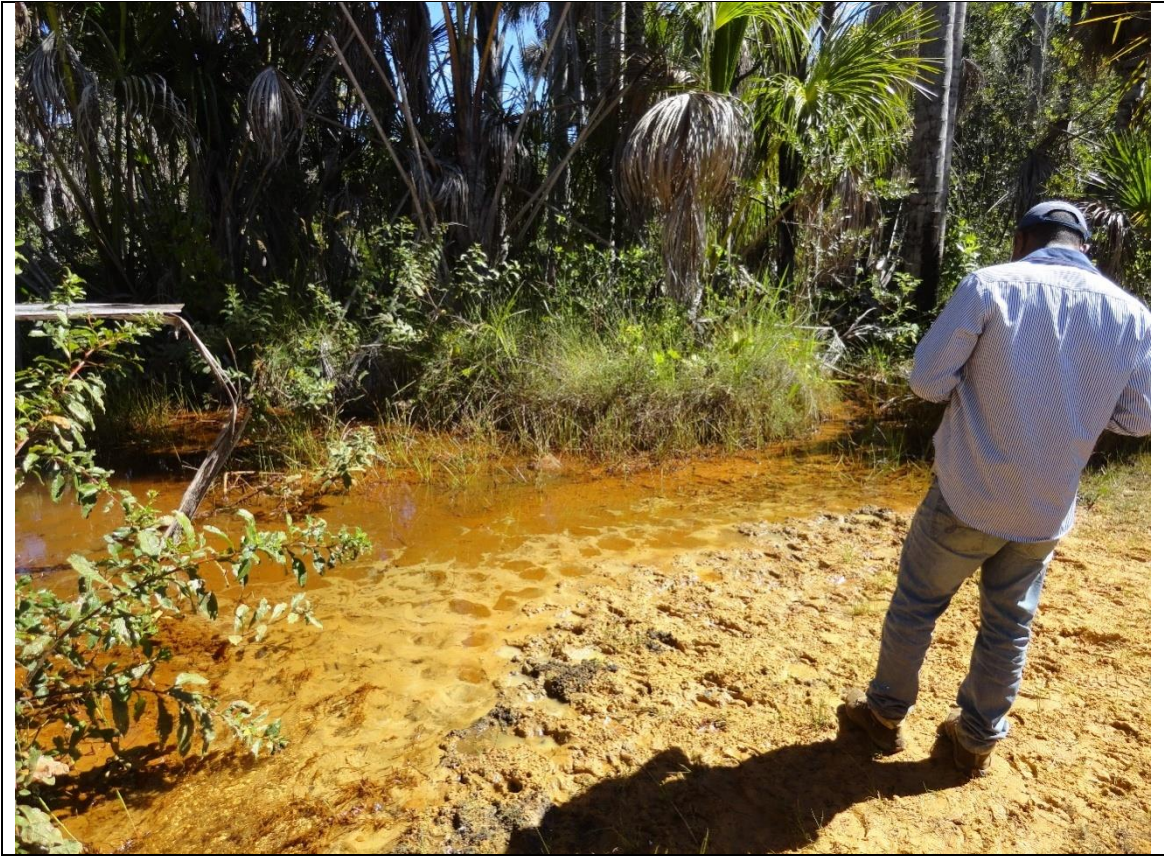
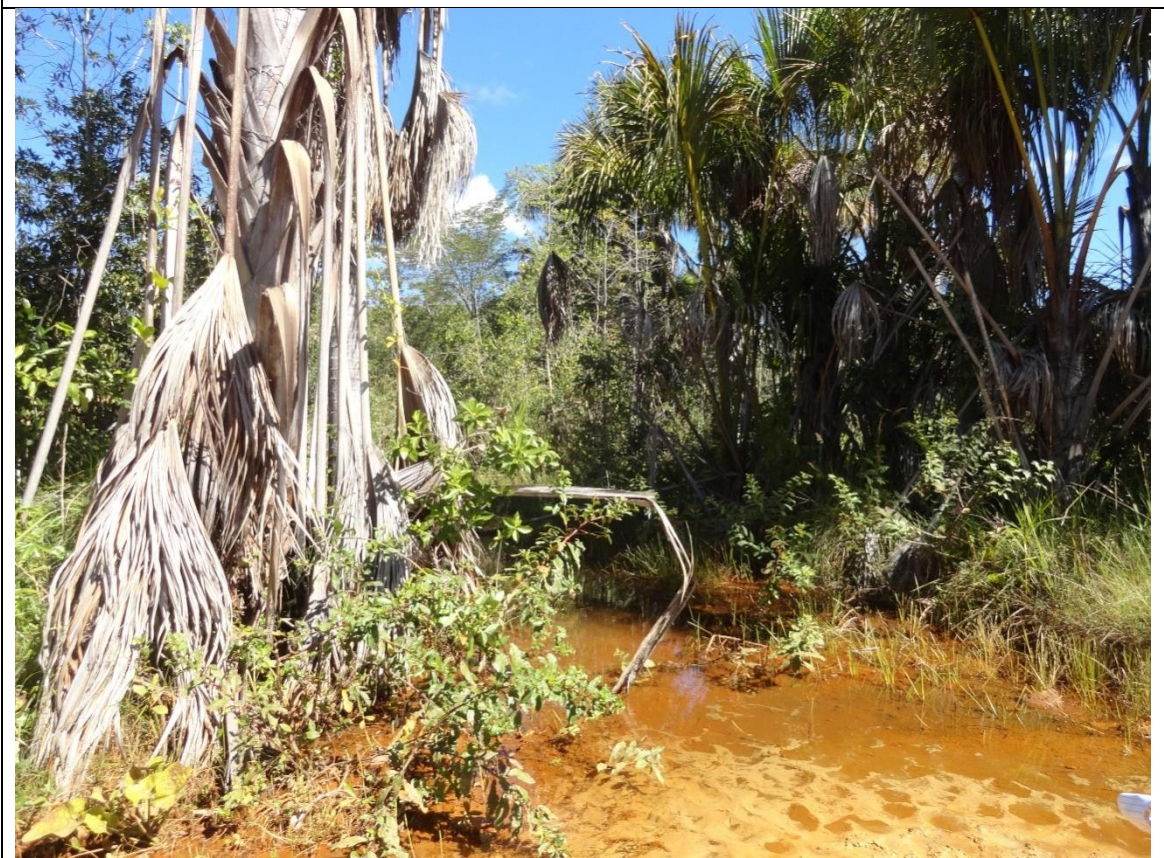
Ponto GPS	Coordenadas (Zona 23L)		Descrição
737	475289.00 m E	8328217.00 m S	Vereda sem proteção, assoreada e com livre acesso de animais. Recomenda-se o cercamento da vereda para impedir o acesso de animais, deixando alguma alternativa para que esses tenham acesso à água. Para redução do assoreamento, deverá ser feita adequação ambiental da estrada que atua como fonte e como meio de carreamento de sedimentos para a vereda.

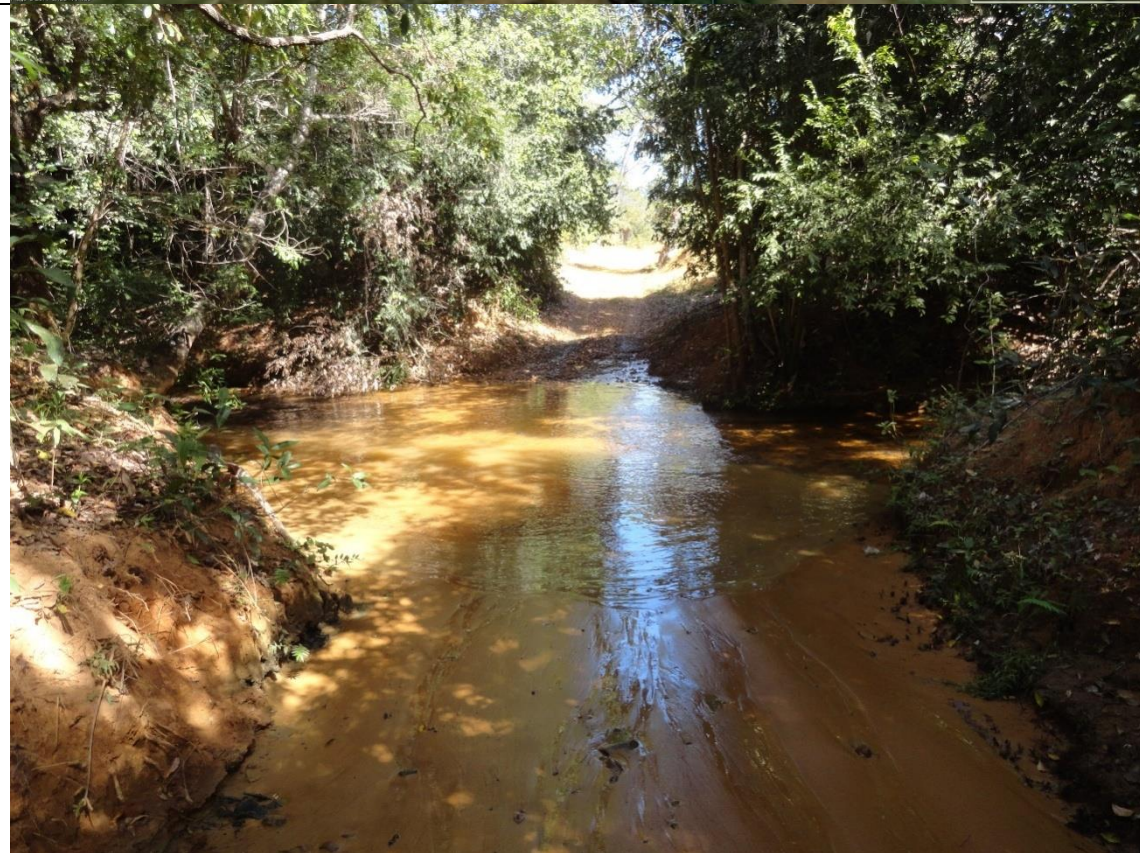
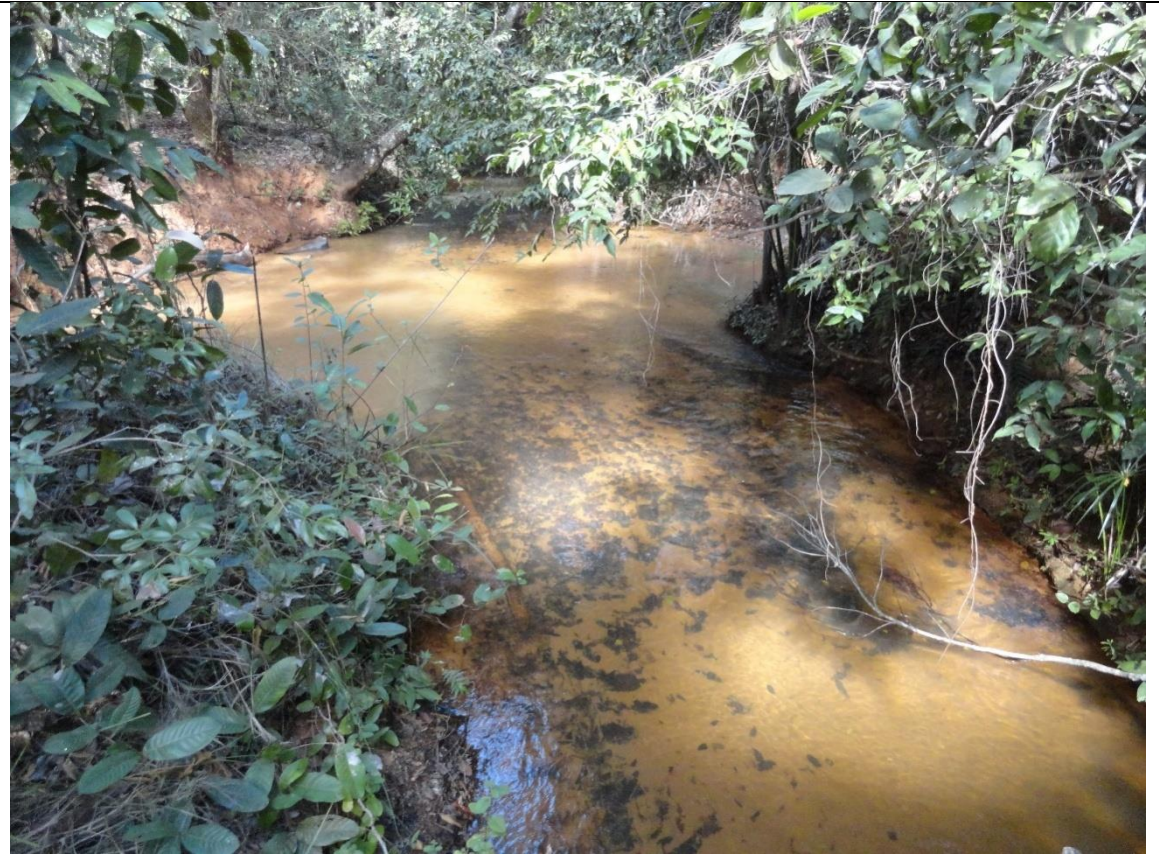
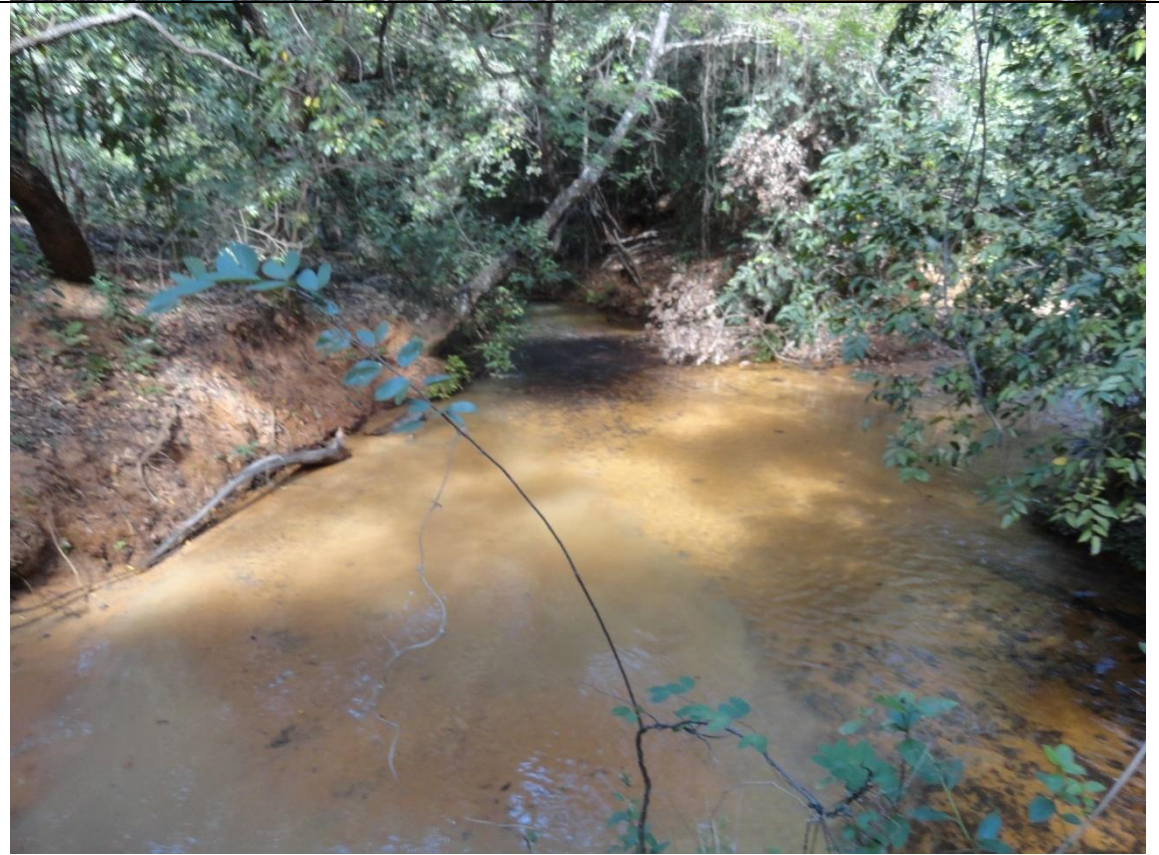
Ponto GPS	Coordenadas (Zona 23L)		Descrição
738	477908.00 m E	8328027.00 m S	Local de travessia do Rio Pandeiros por veículos - necessidade construção de passagem molhada.

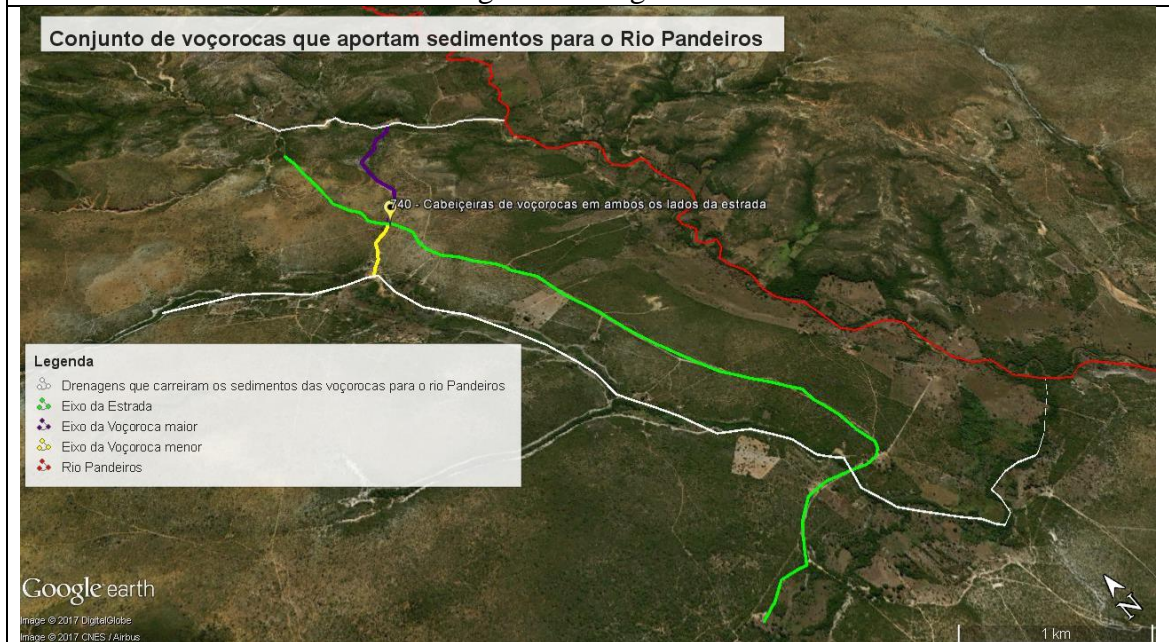
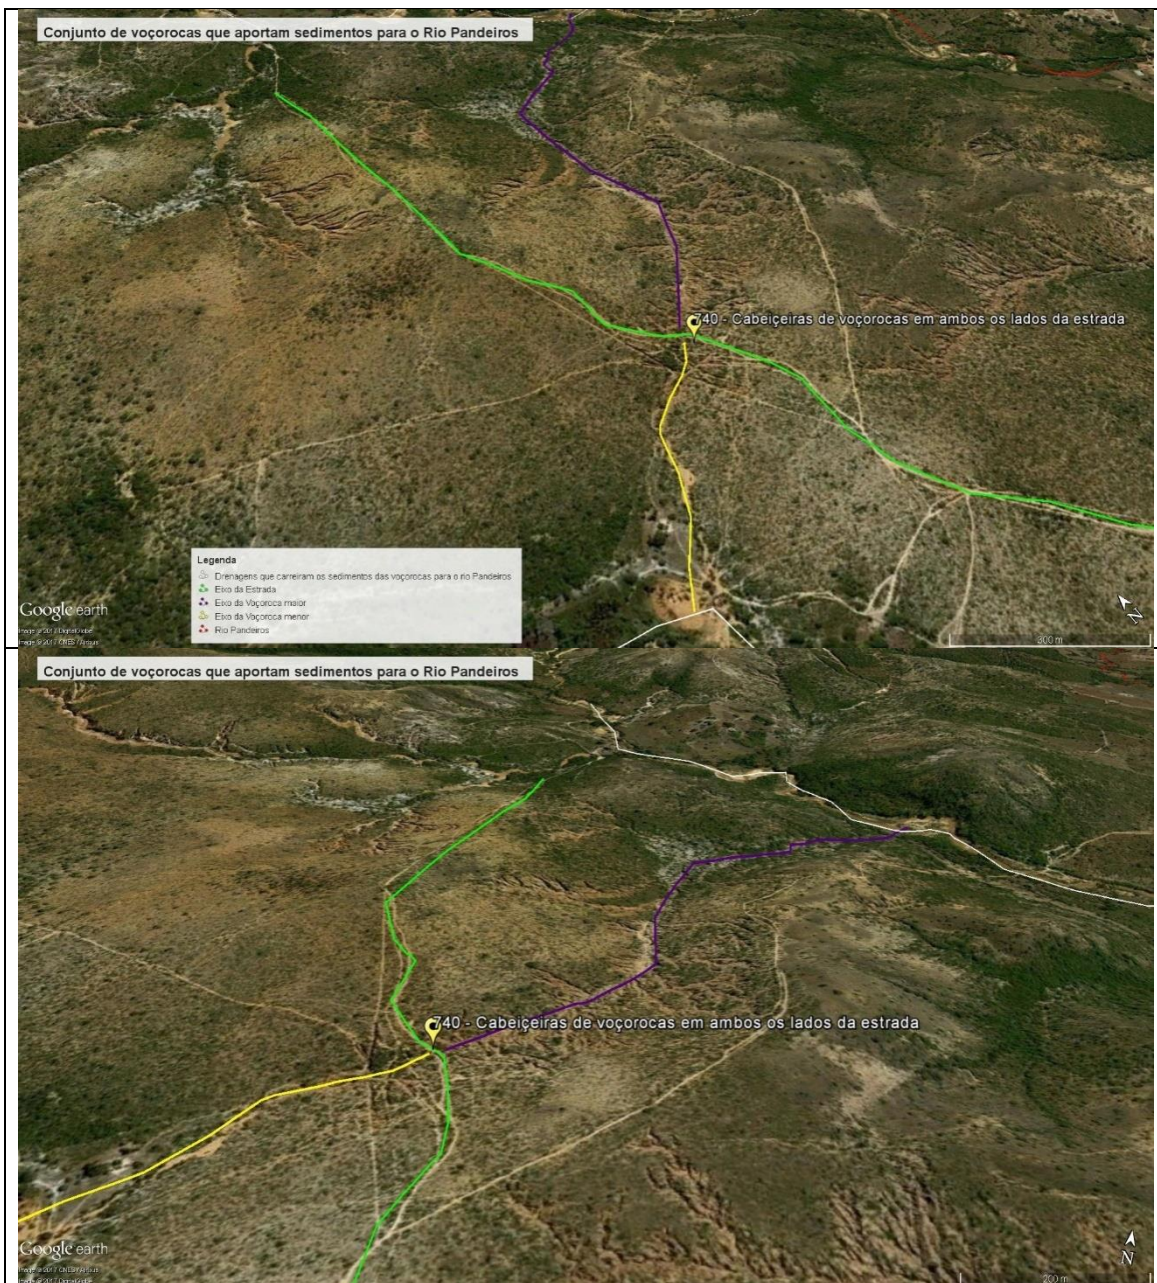
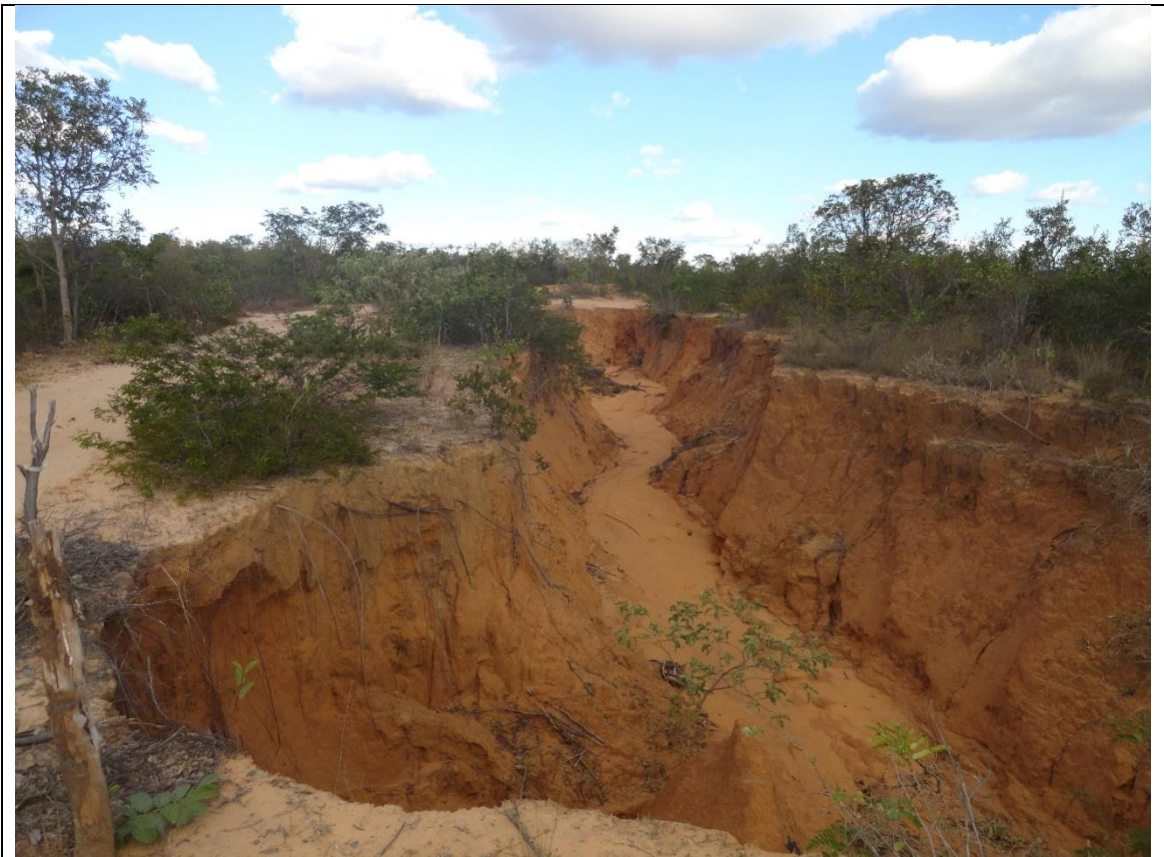
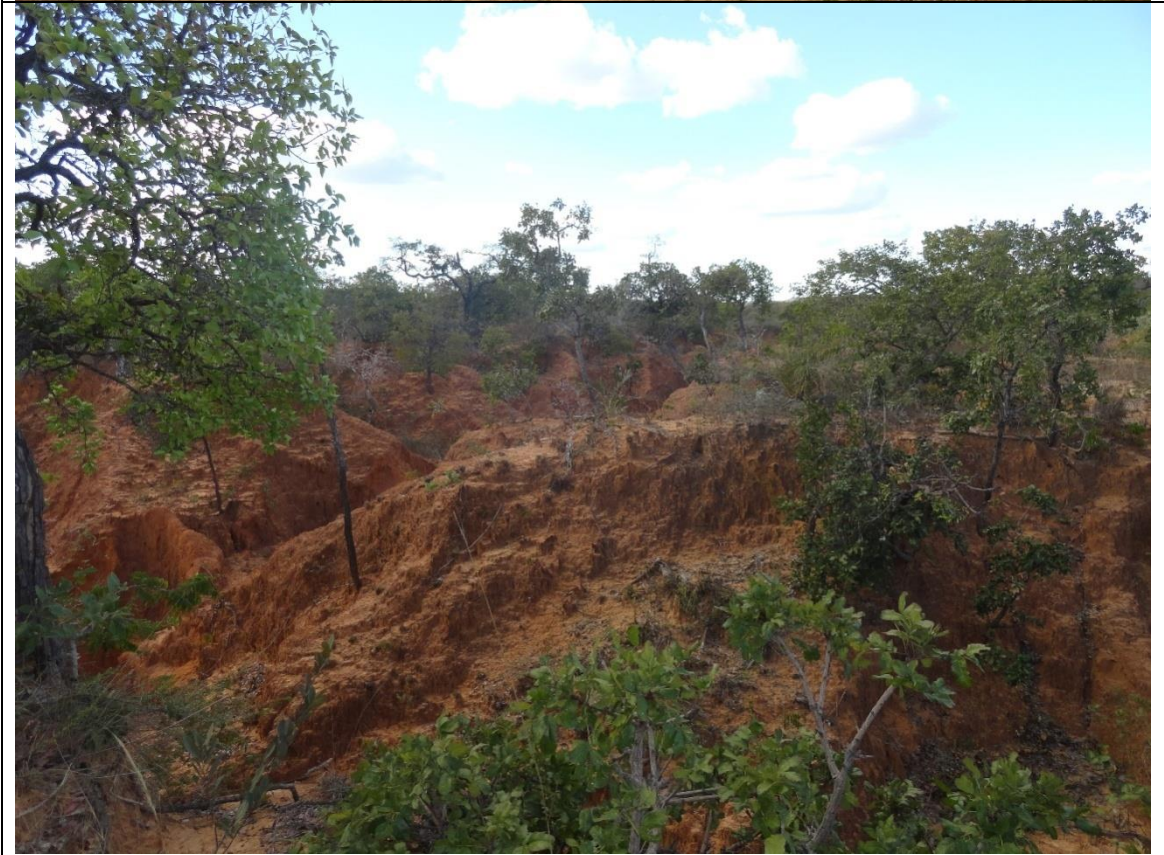
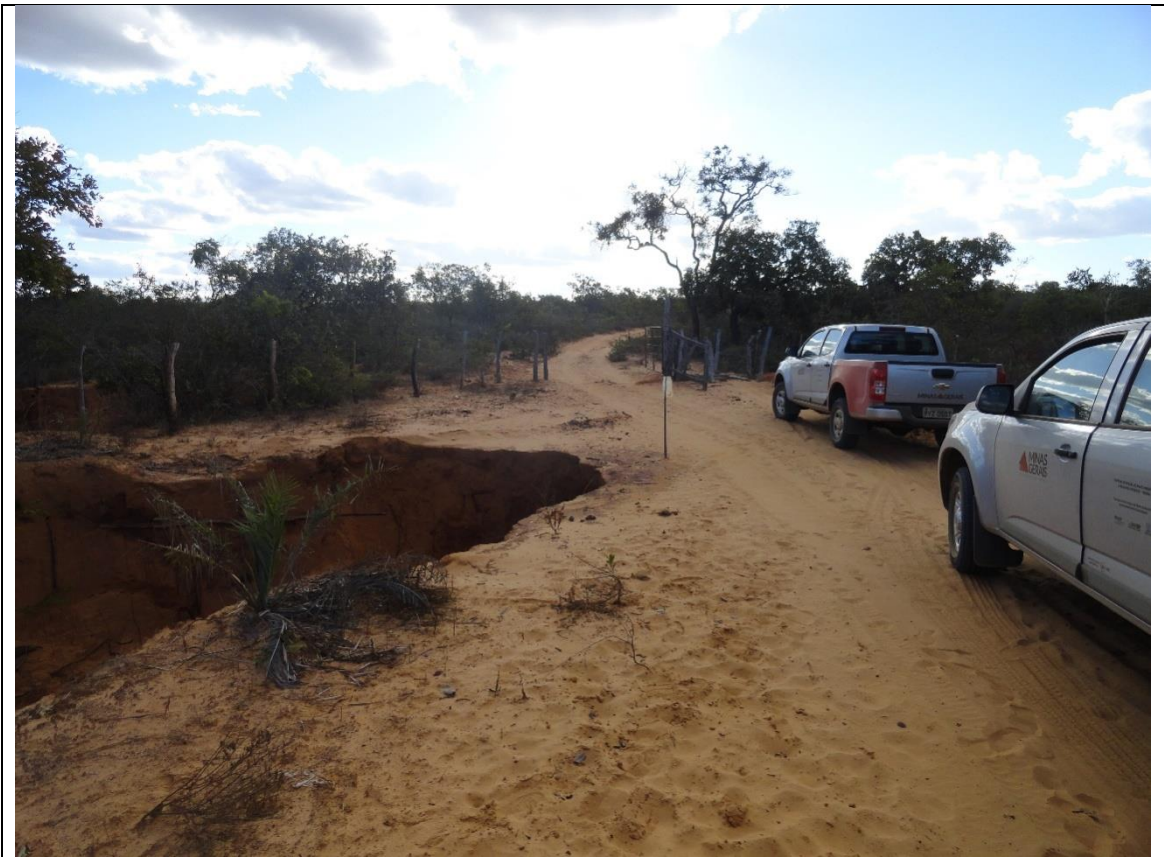
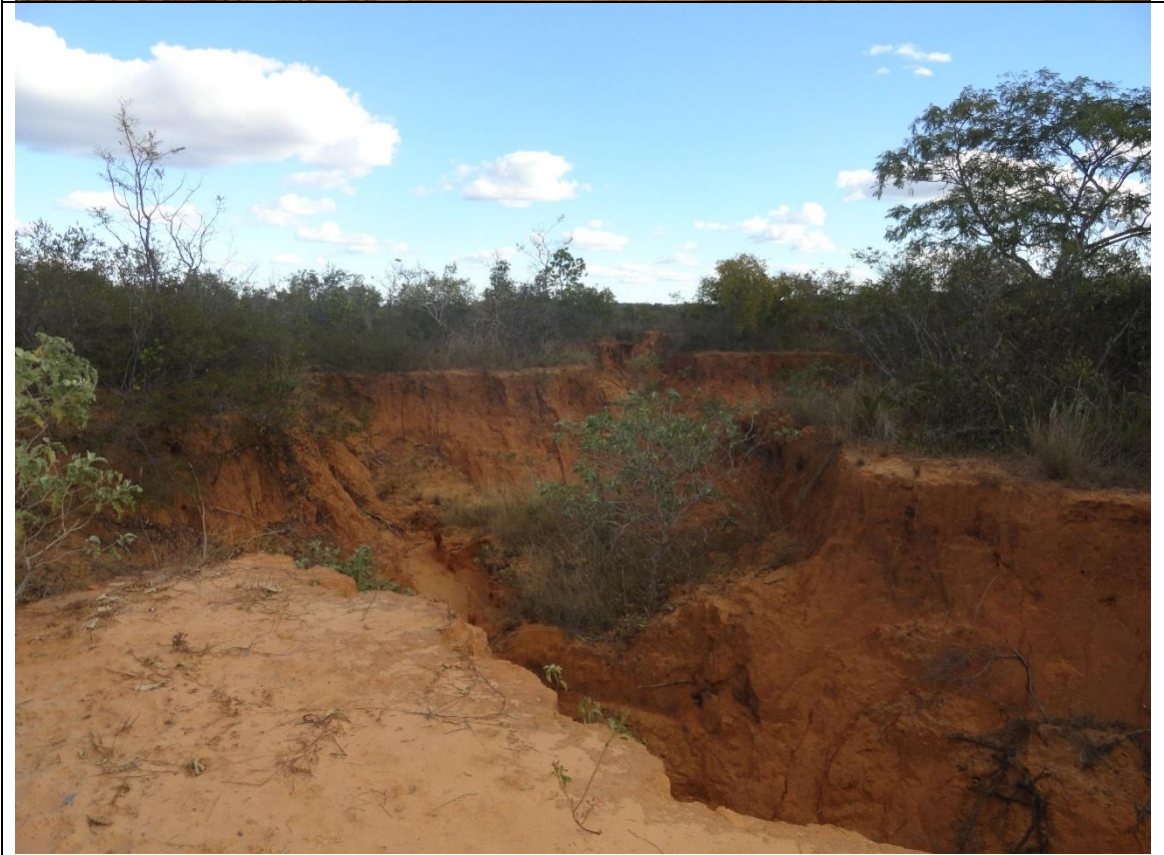
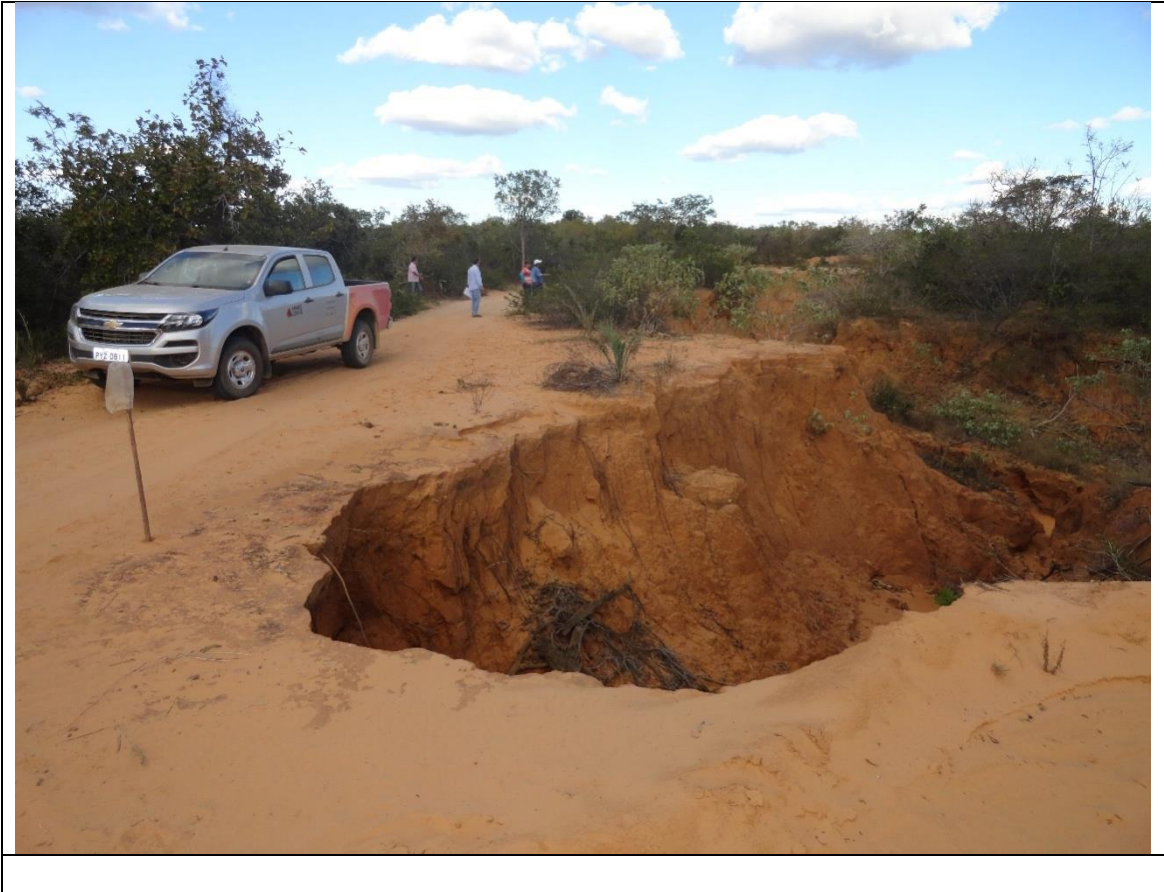
Ponto GPS	Coordenadas (Zona 23L)		Descrição
740	484774.00 m E	8321263.00 m S	Local de formação de voçorocas em ambos os lados de estrada. Ponto crítico da bacia com formação de duas voçorocas que contribuem para o assoreamento do Rio Pandeiros ao aportarem sedimentos para outras drenagens que deságuam no rio. Recomenda-se a implantação de estruturas no leito da voçoroca e sua estabilização por meio do desvio do fluxo de água da estrada além da atuação em toda a área de drenagem da voçoroca a fim promover a estabilização das mesmas.

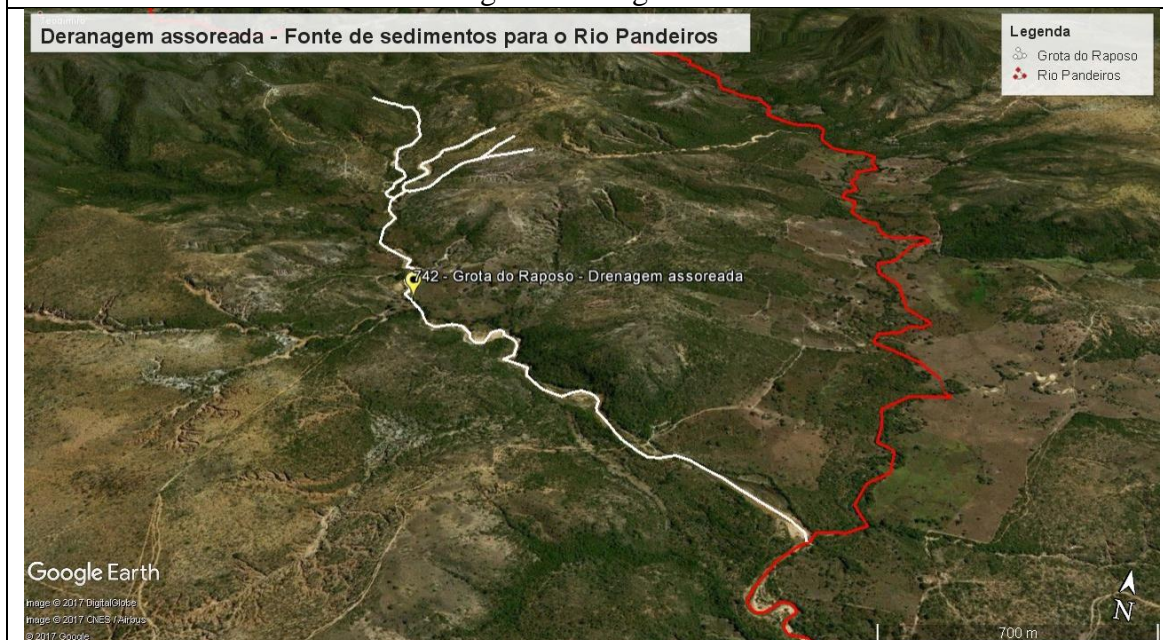
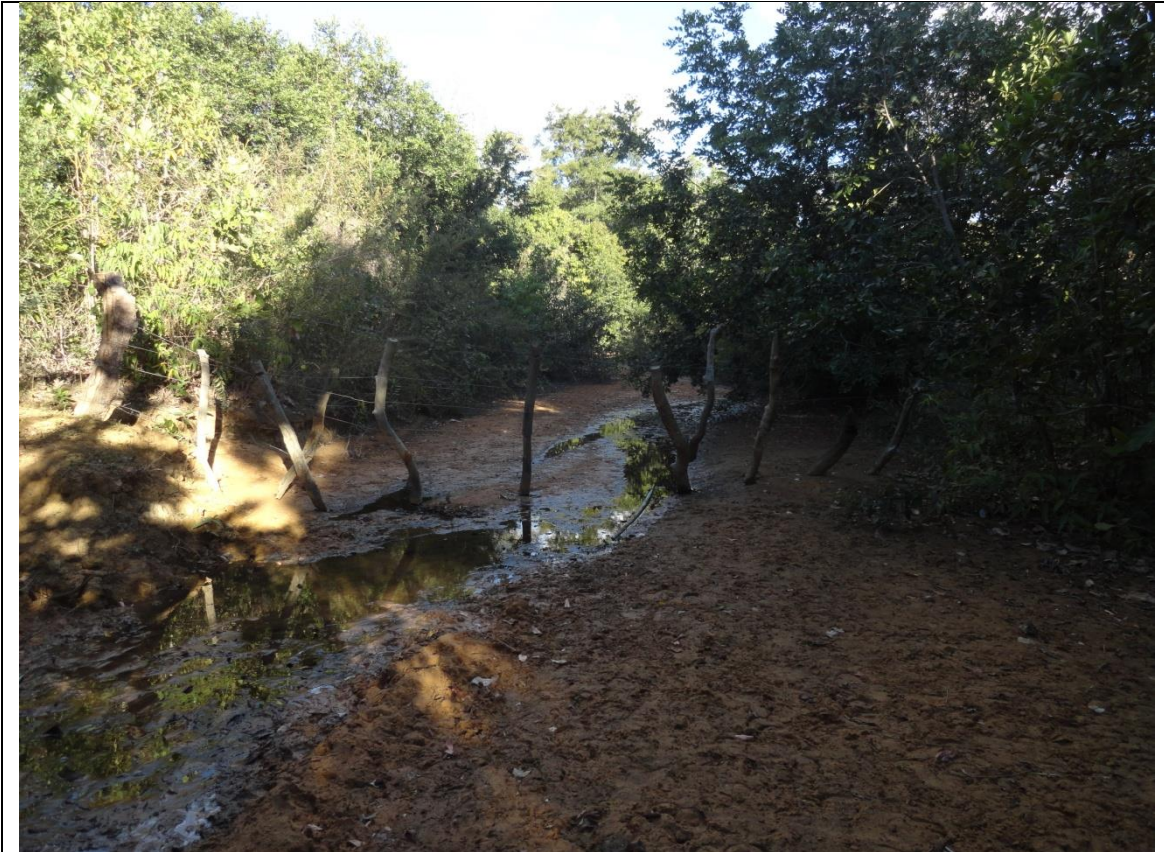
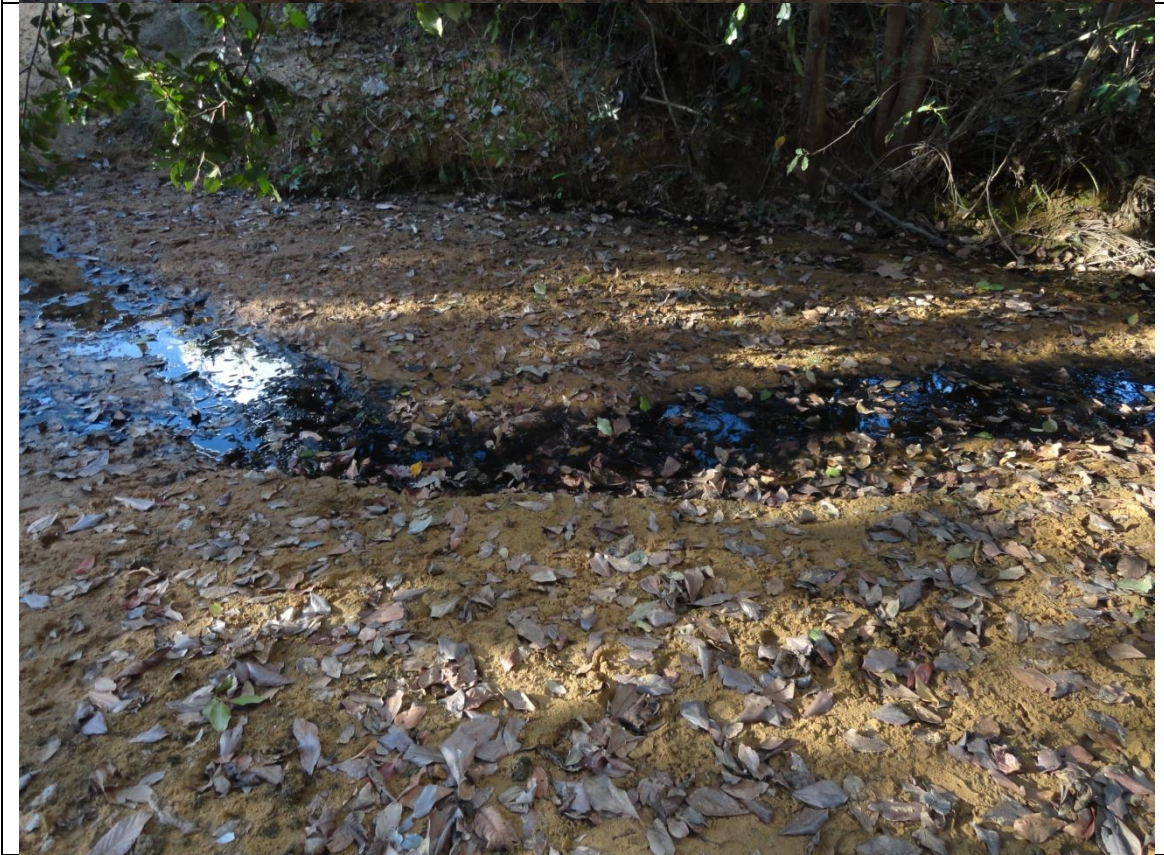
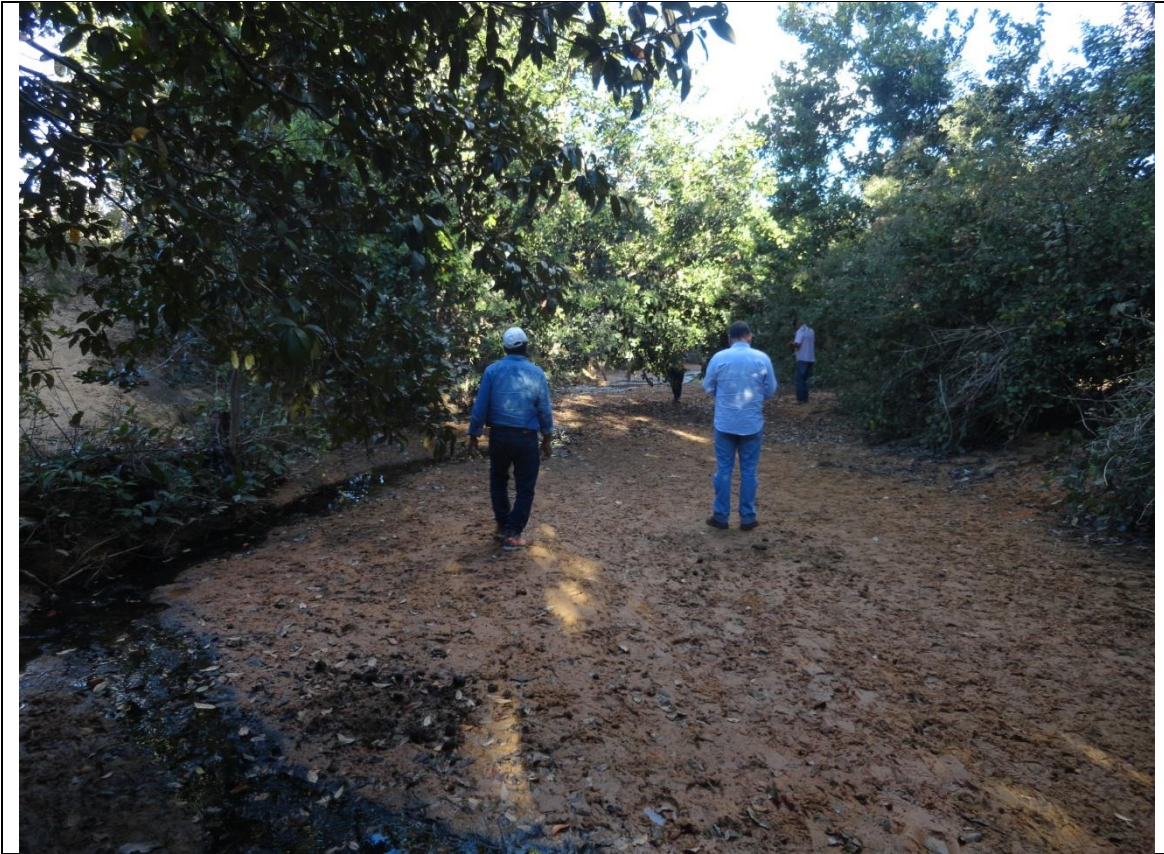
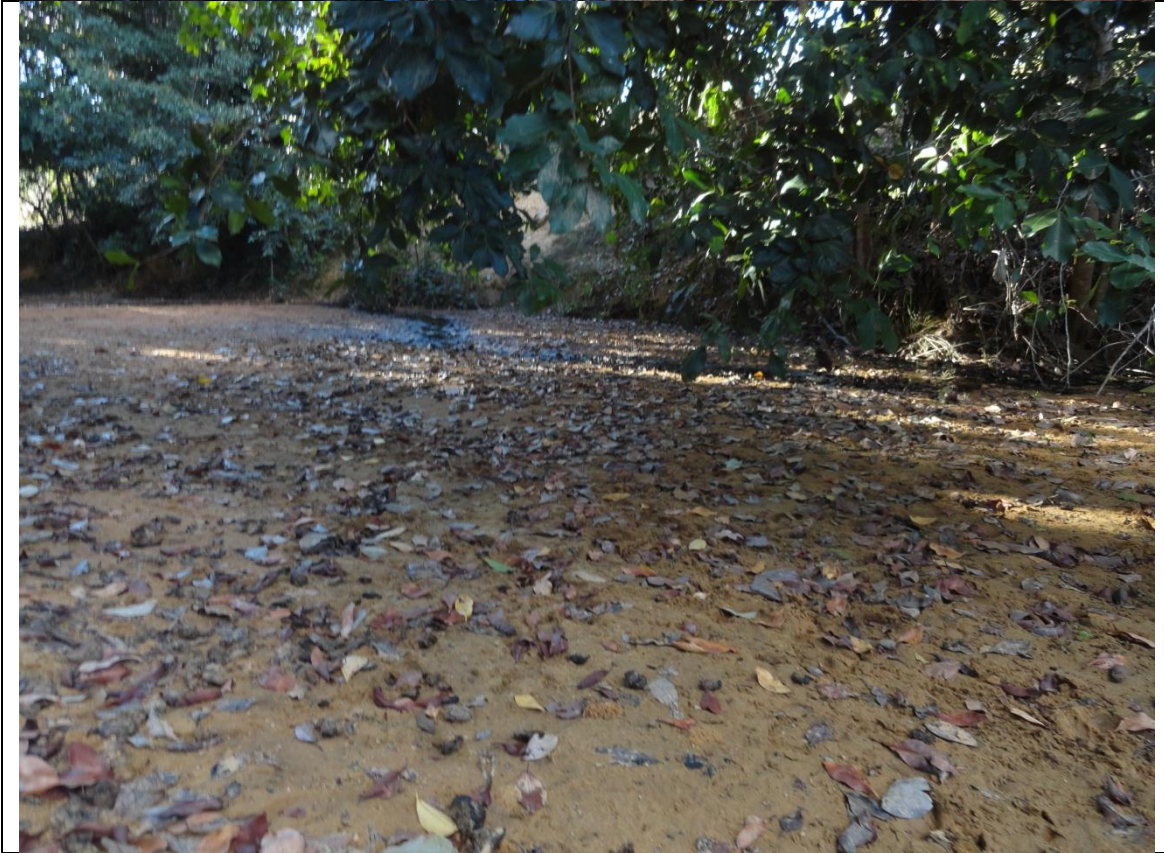
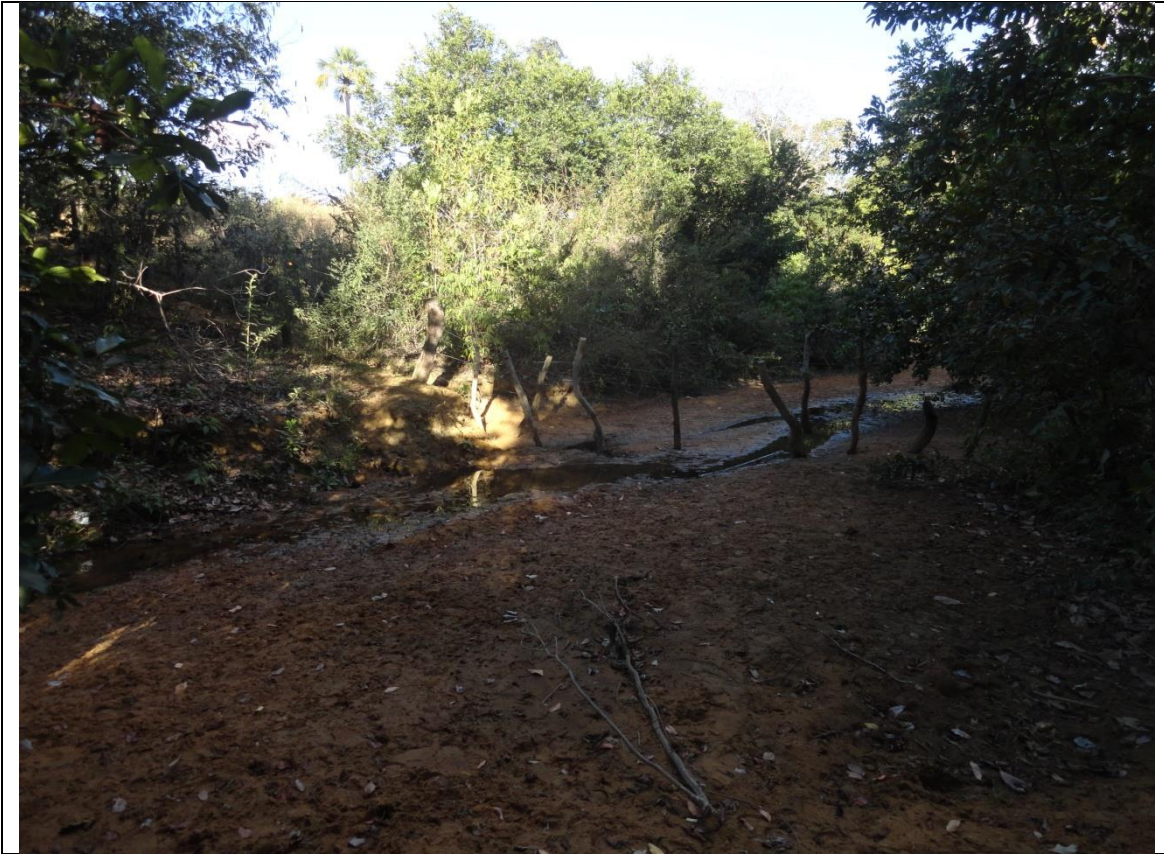
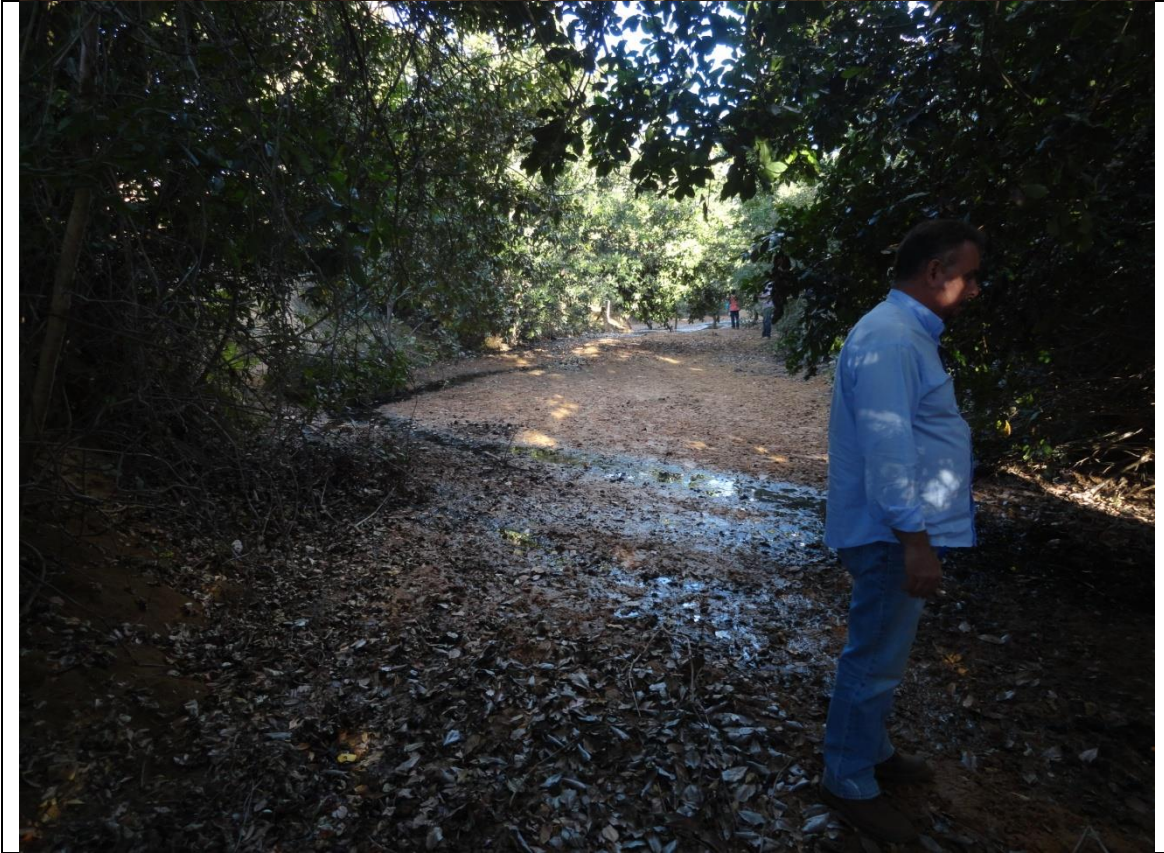
Ponto GPS	Coordenadas (Zona 23L)		Descrição
742	484792.00 m E	8323099.00 m S	Drenagem natural totalmente assoreada – Conhecida na região como Grota do Raposo. Trata-se de uma drenagem natural, contribuinte para o rio Pandeiros, que tem origem em área de formação voçorocas em porção alta da bacia. A drenagem funciona como um relevante caminho de carreamento de grande quantidade de sedimentos para o rio Pandeiros, em um curso de aproximadamente 3,5 km de extensão. Sugere-se atuar na porção alta a bacia, onde tem início as voçorocas que aportam sedimento pela referida drenagem, de modo a estabilizar as mesmas e medidas visando conter os sedimentos no seu leito por meio da implantação de estruturas em sentido perpendicular ao seu fluxo, atuando como barreiras.
