RELATÓRIO DE VISTORIA

LEVANTAMENTO DE PONTOS DE DEGRADAÇÃO NA SUB-BACIA DO RIO PANDEIROS, AFLUENTE DO RIO SÃO FRANCISCO - MINAS GERAIS

Montes Claros, julho de 2017.

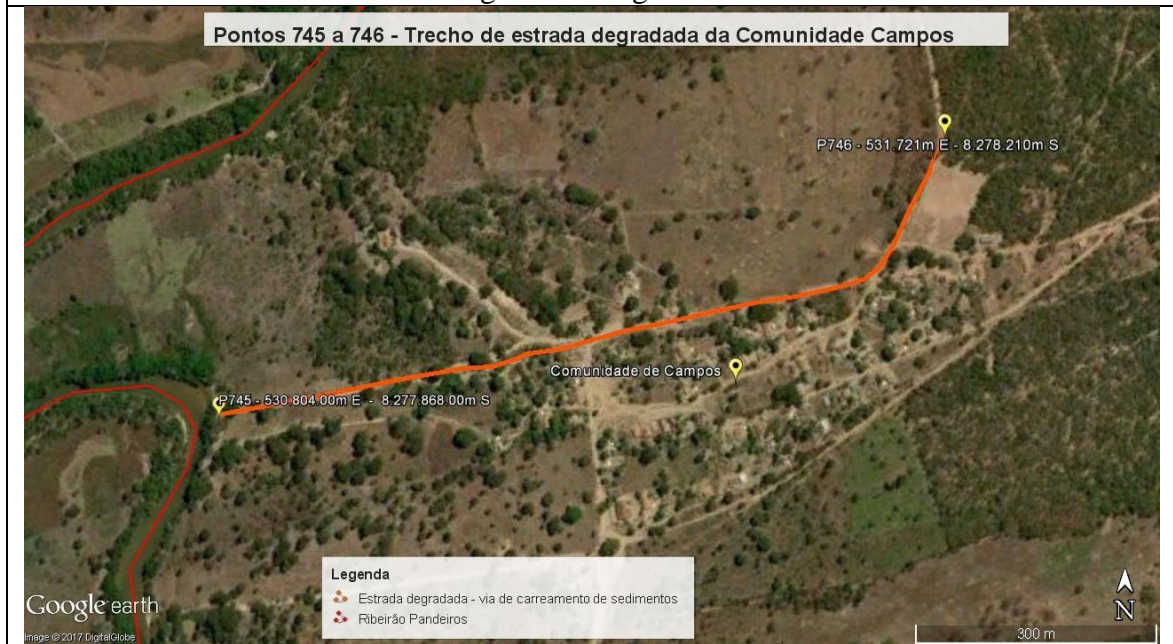
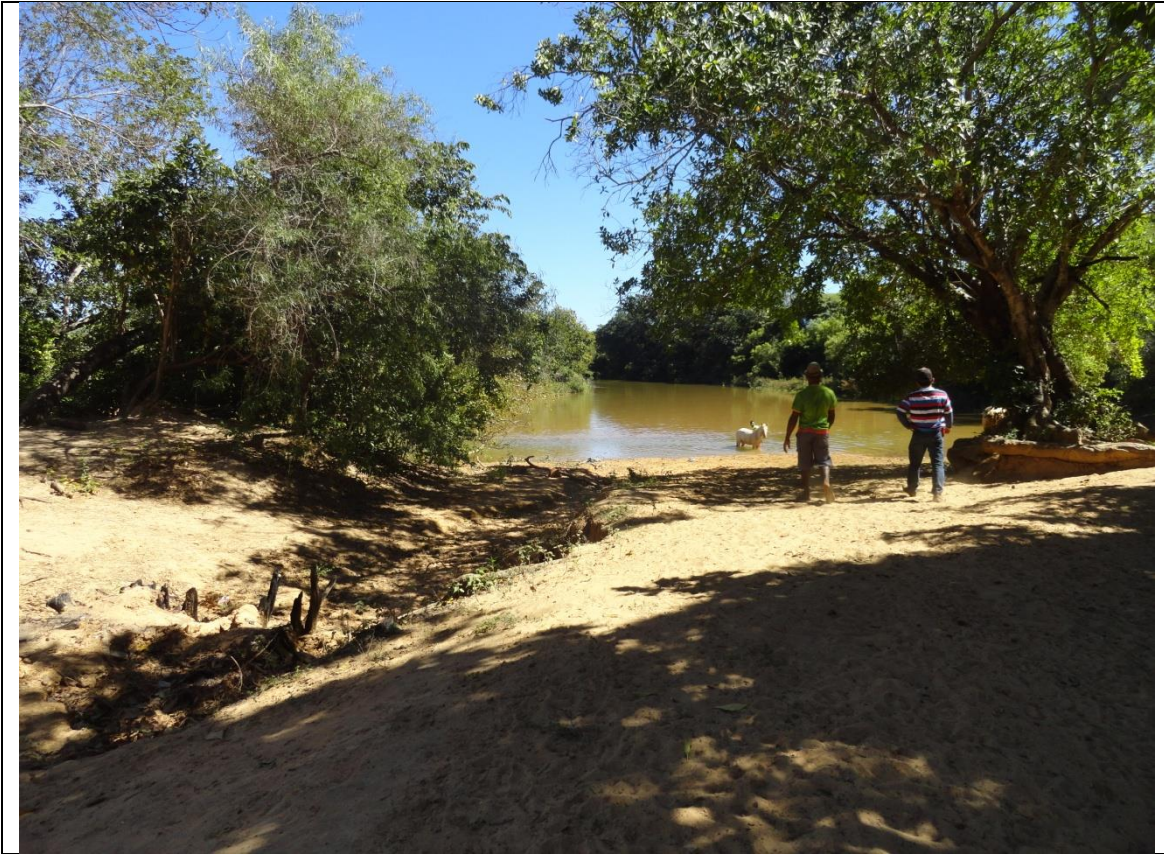
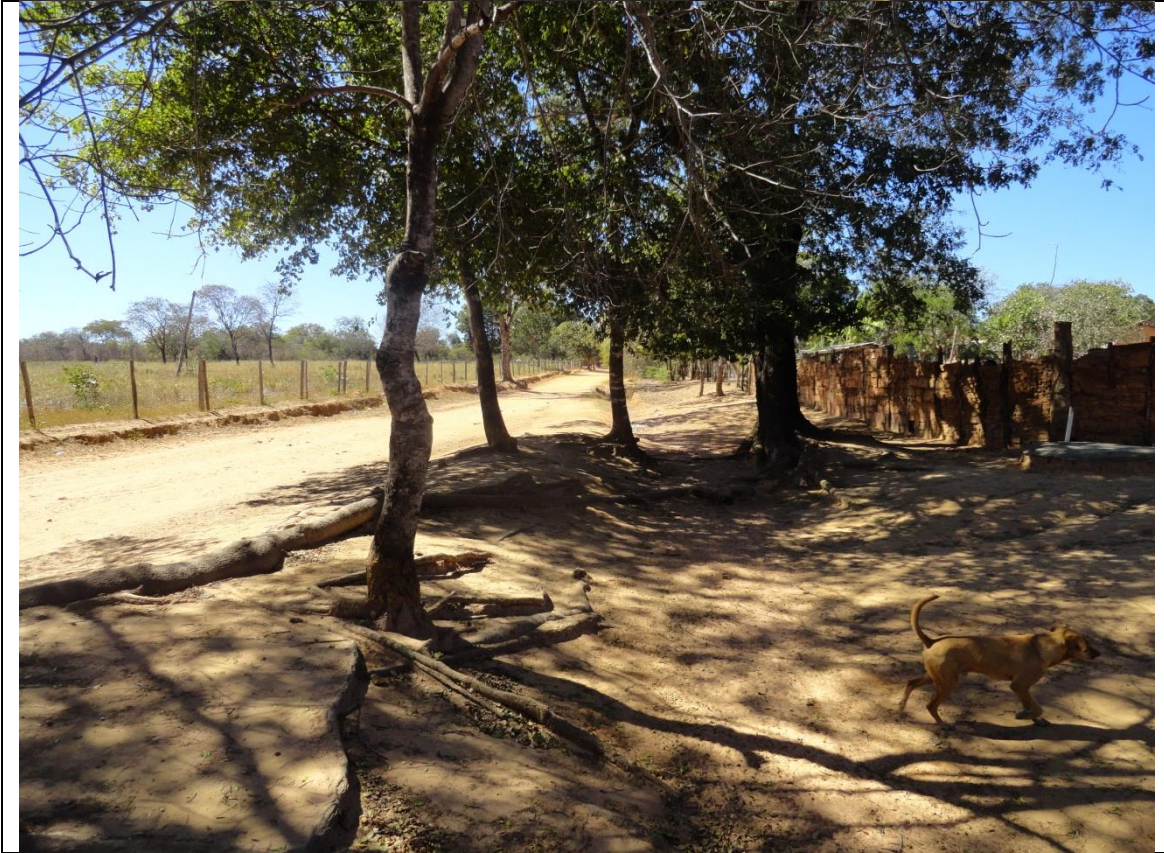
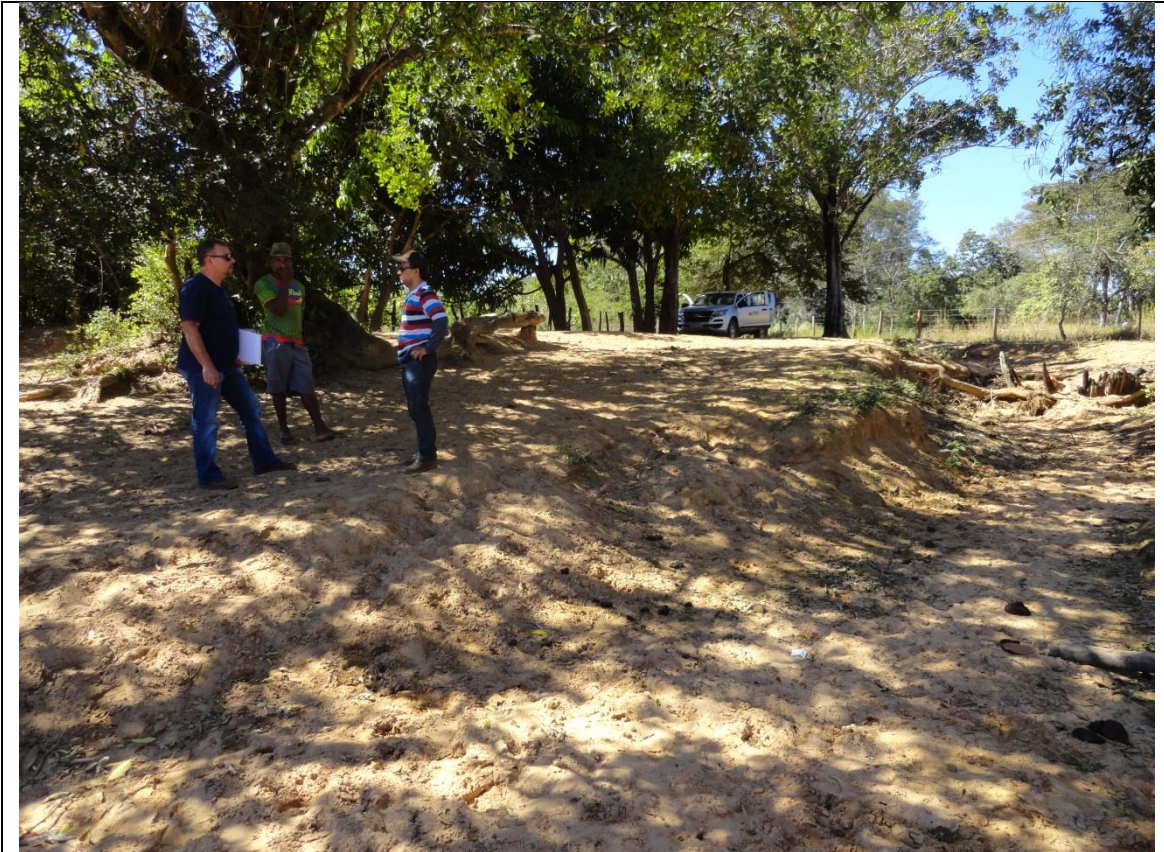
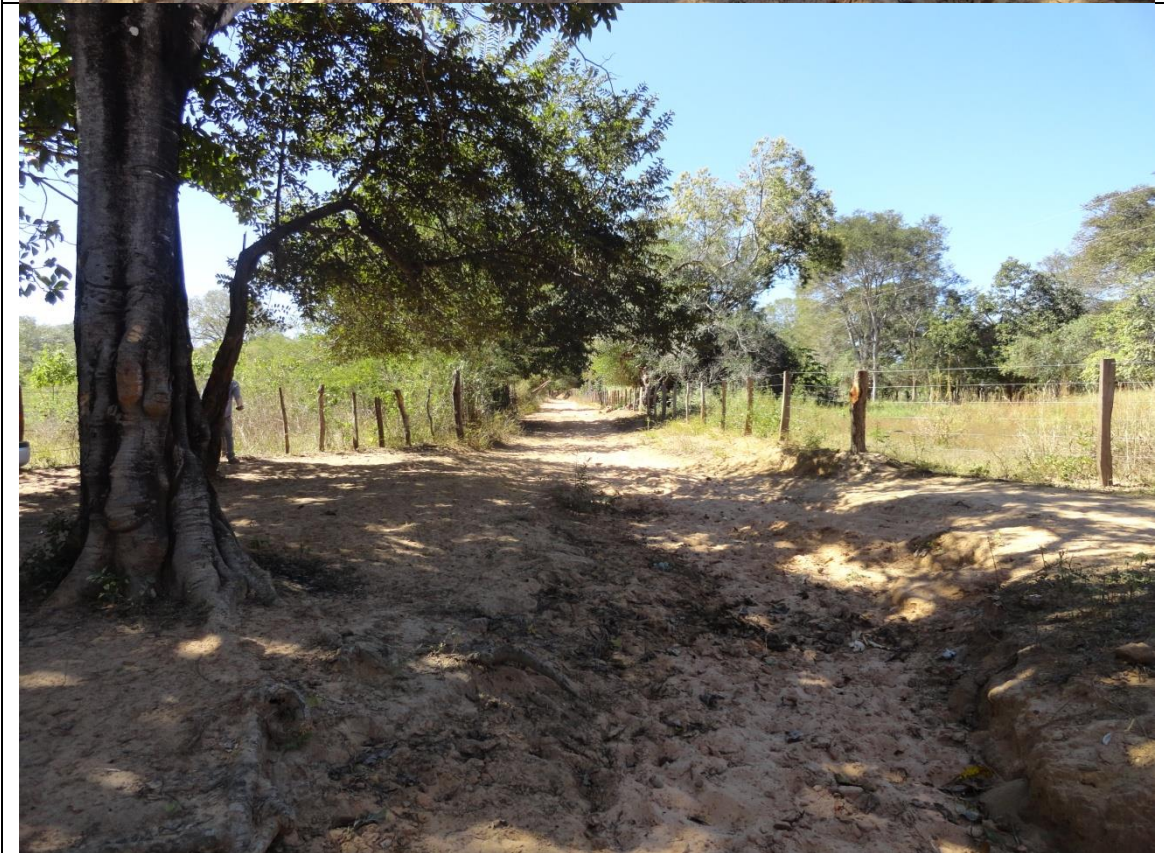
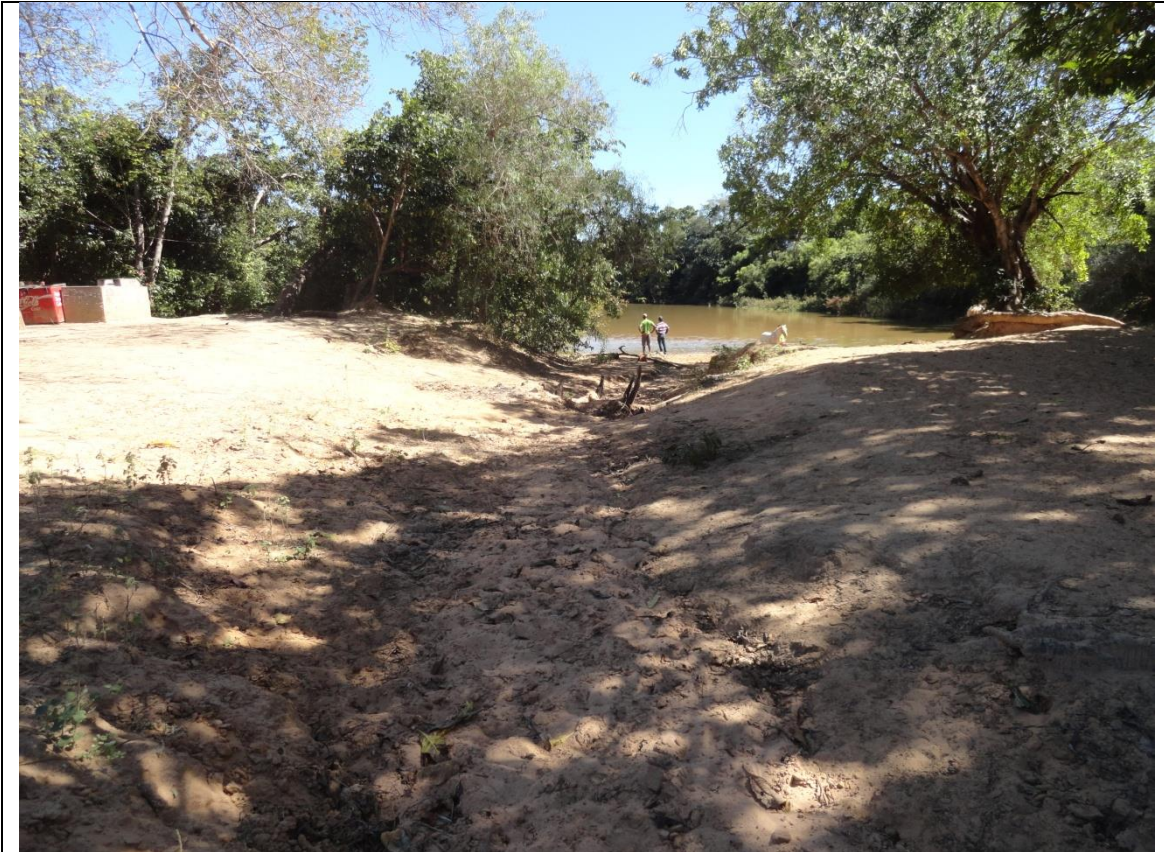
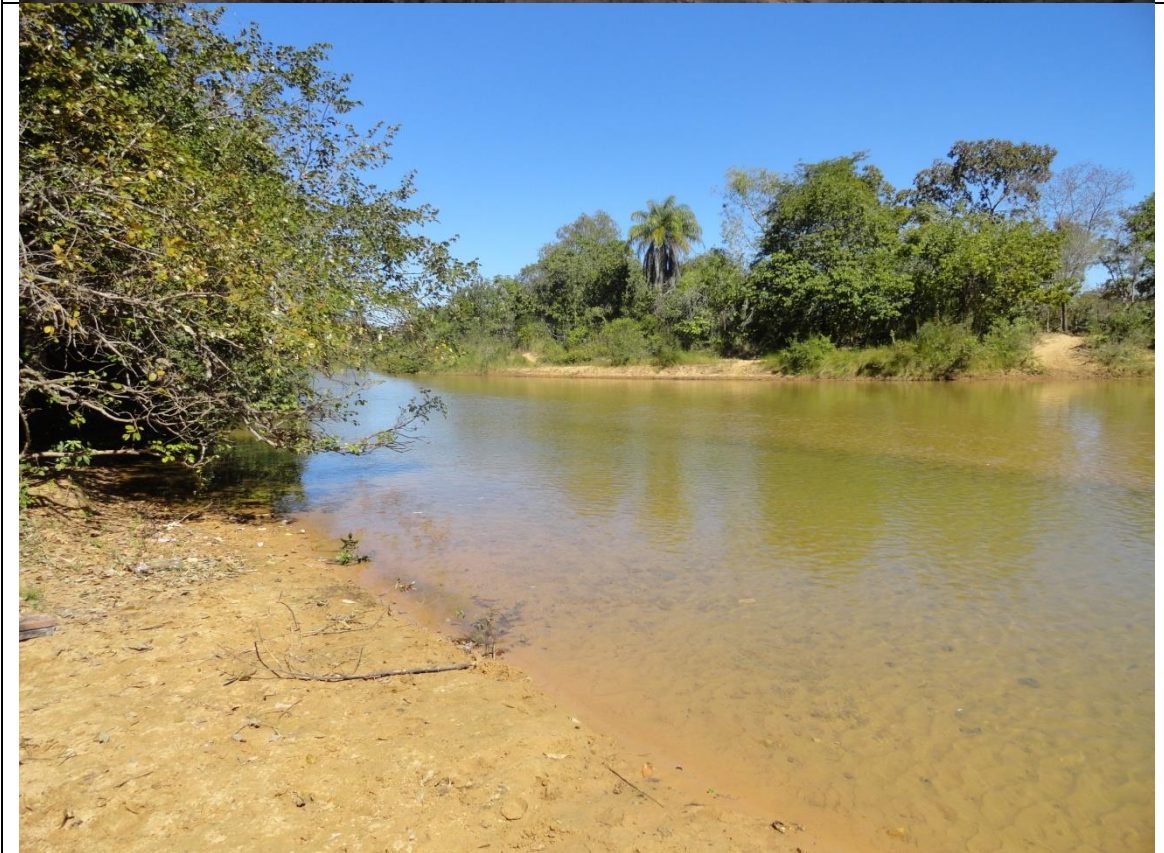
Ponto GPS	Coordenadas (Zona 23L)		Descrição
745	530804.00 m E	8277864.00 m S	Trecho de estrada degradada com cerca de 1000 metros de extensão que aporta sedimentos diretamente para o rio Pandeiros (zona de deposição de sedimentos) na comunidade de Campos. O ponto de início do trecho degradado é dado pelo Ponto 746, coordenadas 531.721m E8. 278.210 m S. Sugere-se a adequação da estrada com implantação de bacias de captação associadas a esta.

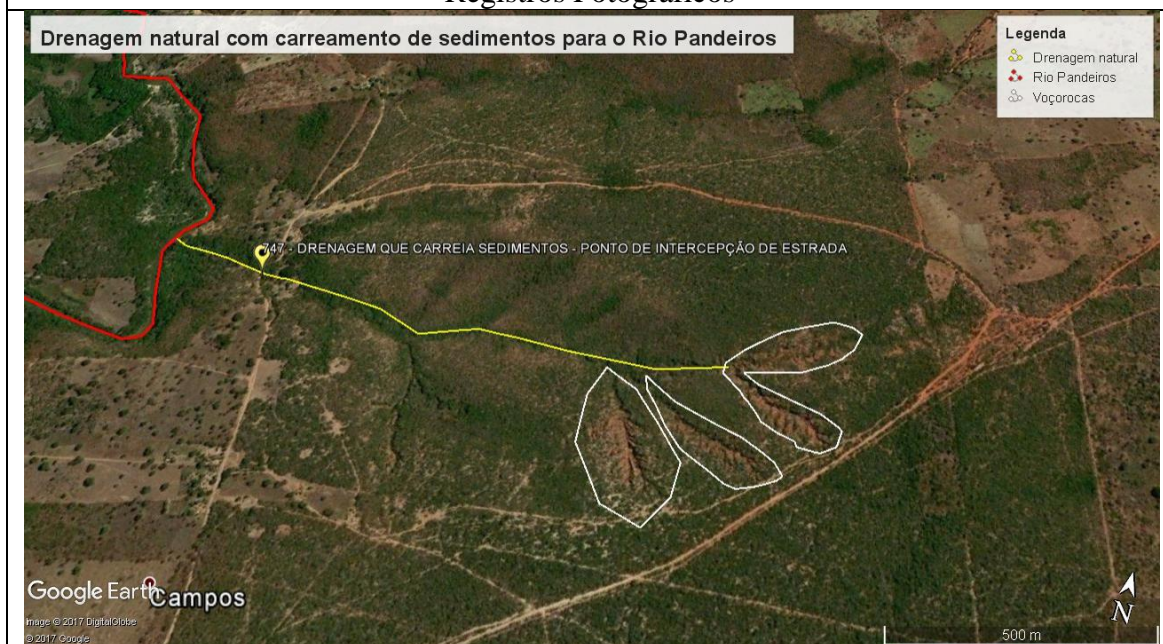
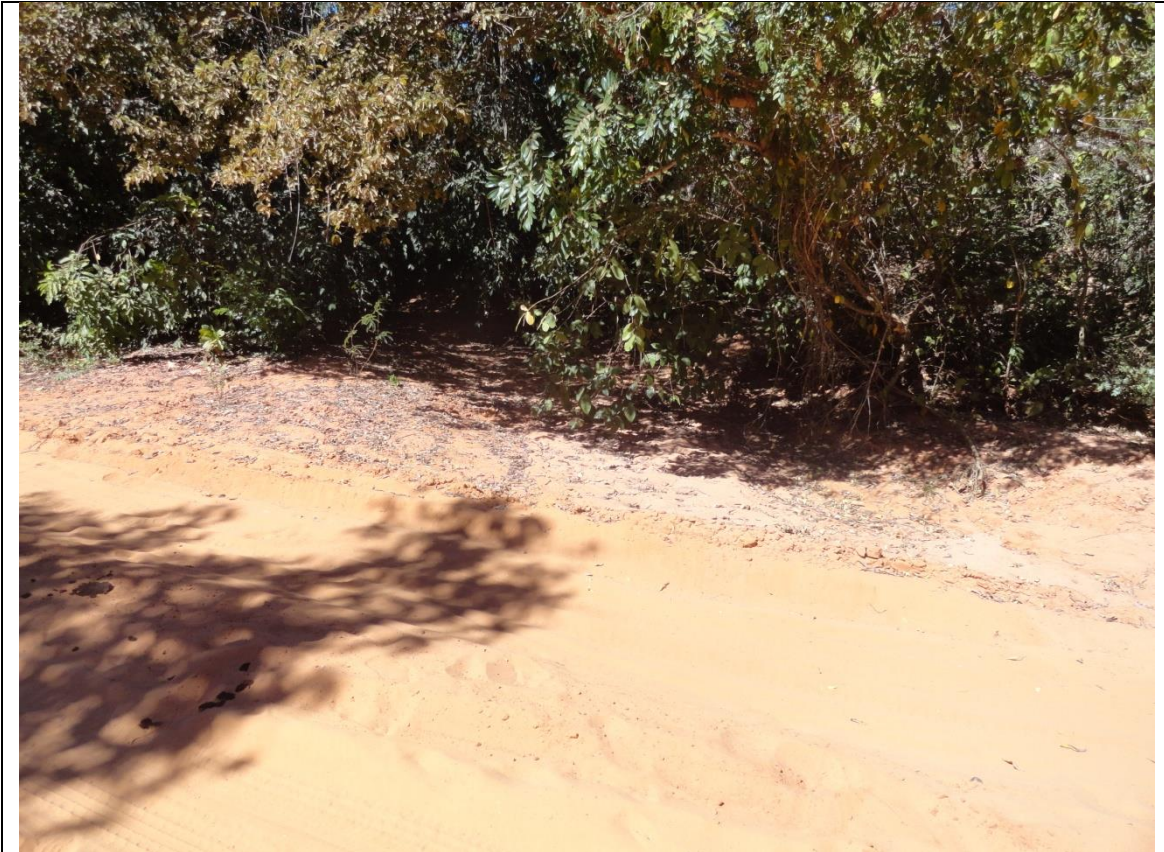
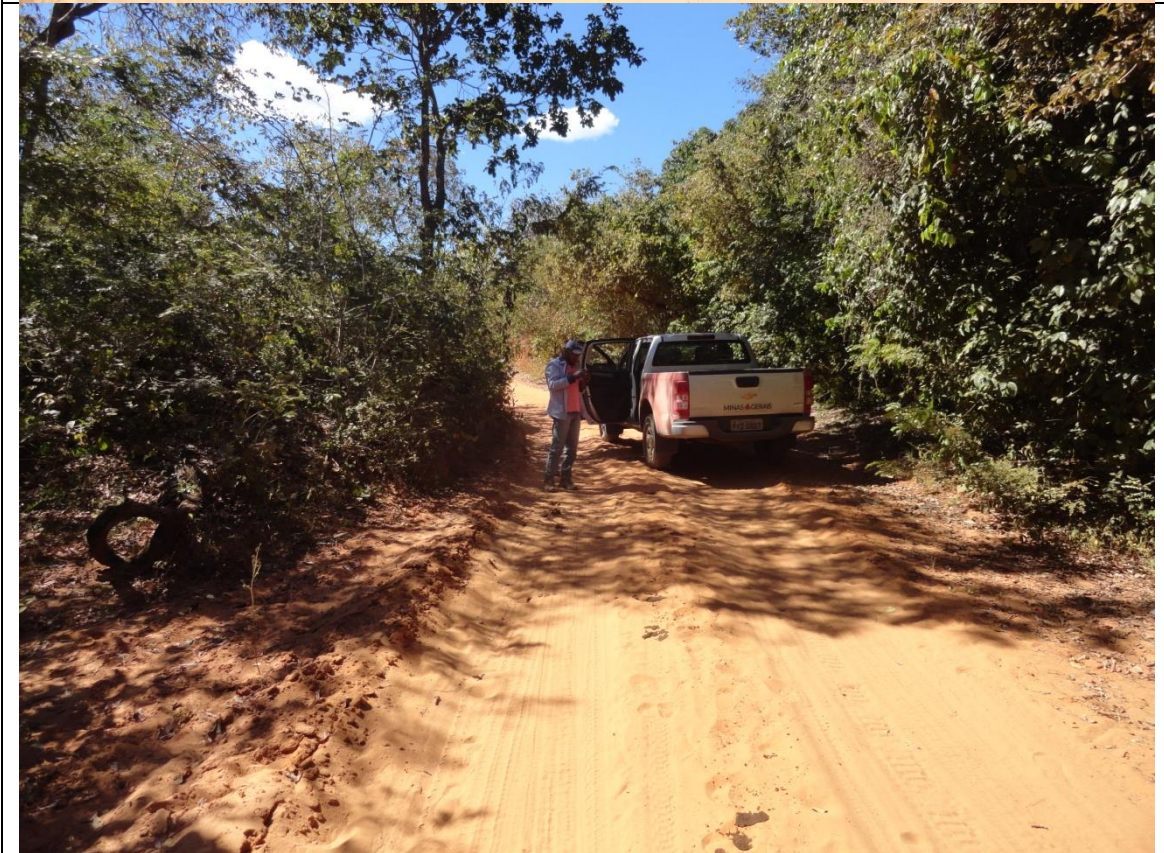
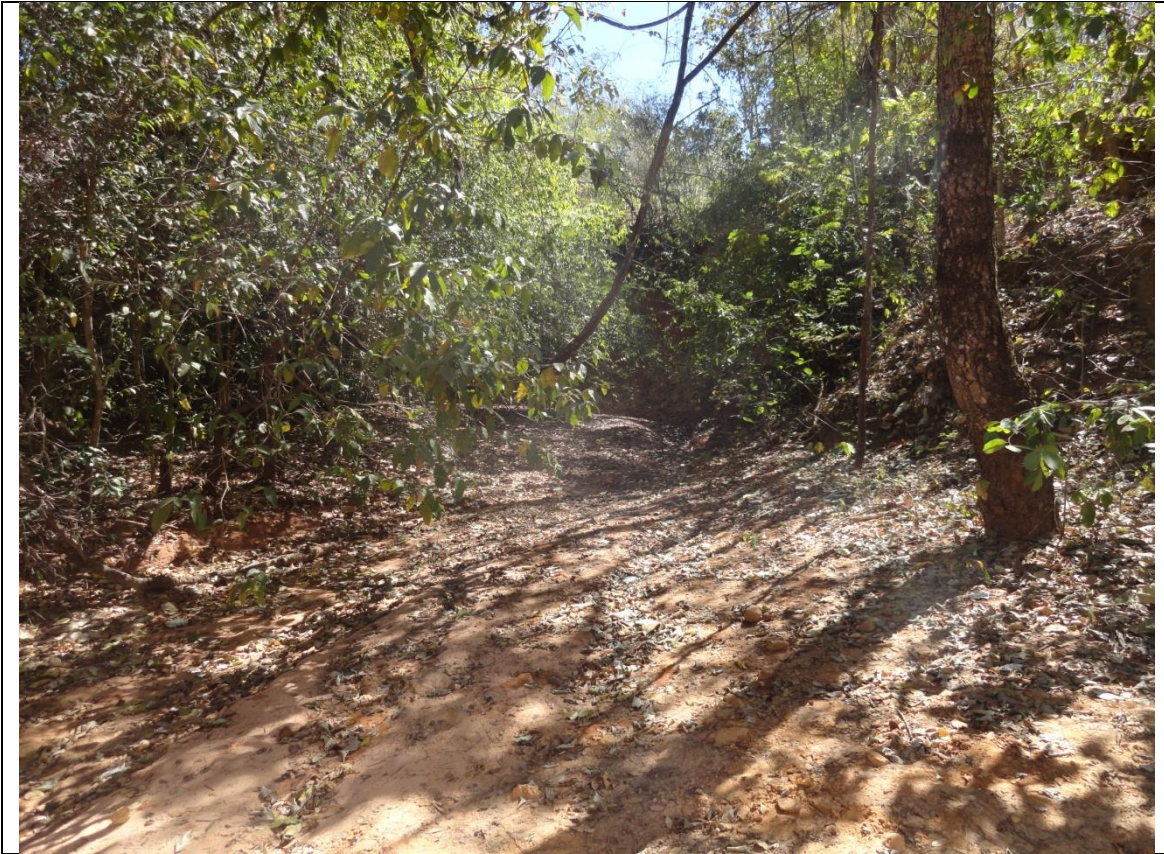
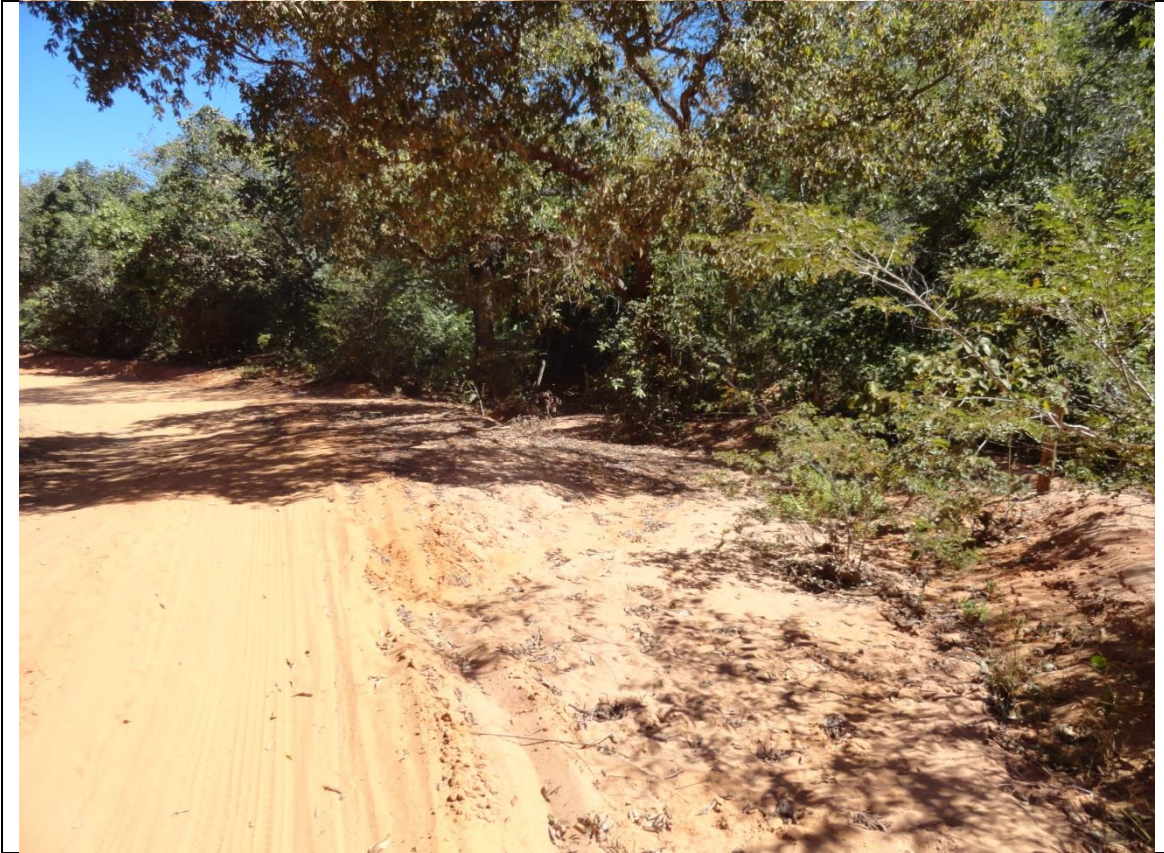
Ponto GPS	Coordenadas (Zona 23L)		Descrição
747	531445.00 m E	8279119.00 m S	Drenagem natural, próxima à Comunidade Campos, que carrega sedimentos diretamente para o rio Pandeiros, com evidente acúmulo de sedimentos no ponto de interceptação da estrada. Verifica-se que, apesar da vegetação no entorno, há formação de voçorocas no ponto mais alto da paisagem (próximo a uma estrada vicinal), que consistem na origem dos sedimentos aportados para o rio. Sugere-se a atuação com medidas de proteção do solo nas áreas à montante para evitar a expansão das voçorocas, bem como a implantação de estruturas para interceptação do fluxo de água e de sedimentos no seu leito (interior) para evitar o assoreamento do curso d'água.

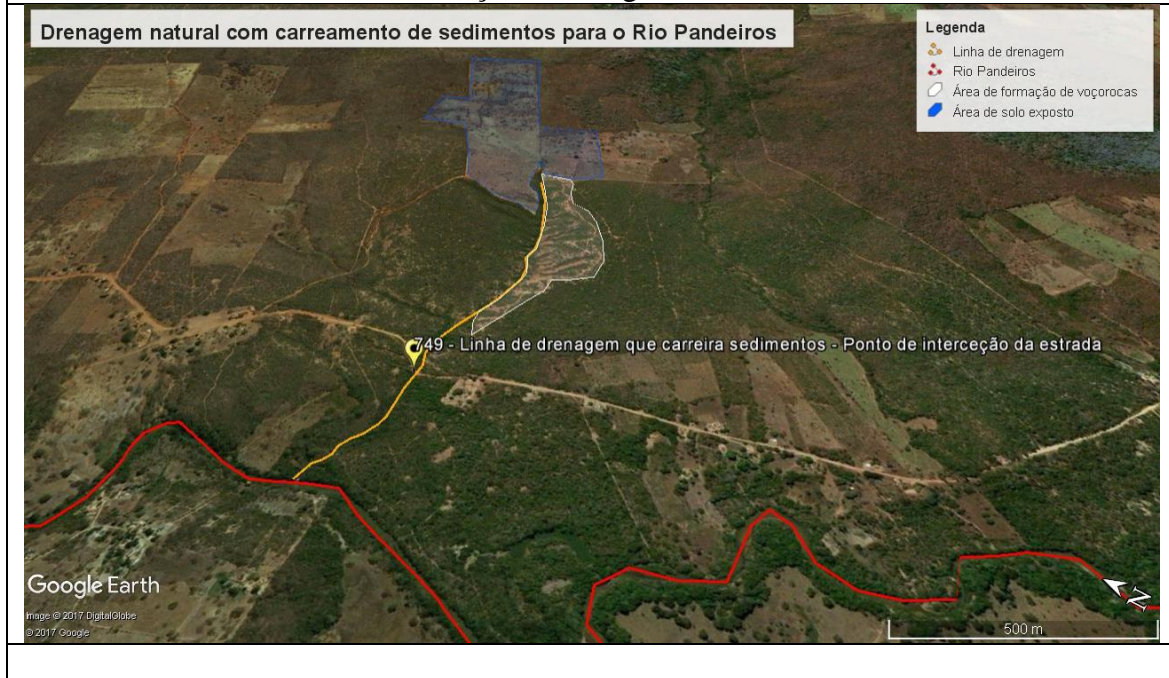
Localização em imagem de satélite

Ponto GPS	Coordenadas (Zona 23L)		Descrição
749	529724.00 m E	8282005.00 m S	Linha de drenagem natural que carrega sedimentos diretamente para o rio Pandeiros, localizada próxima à Comunidade de Campos. Ponto em local de interceptação de estrada.

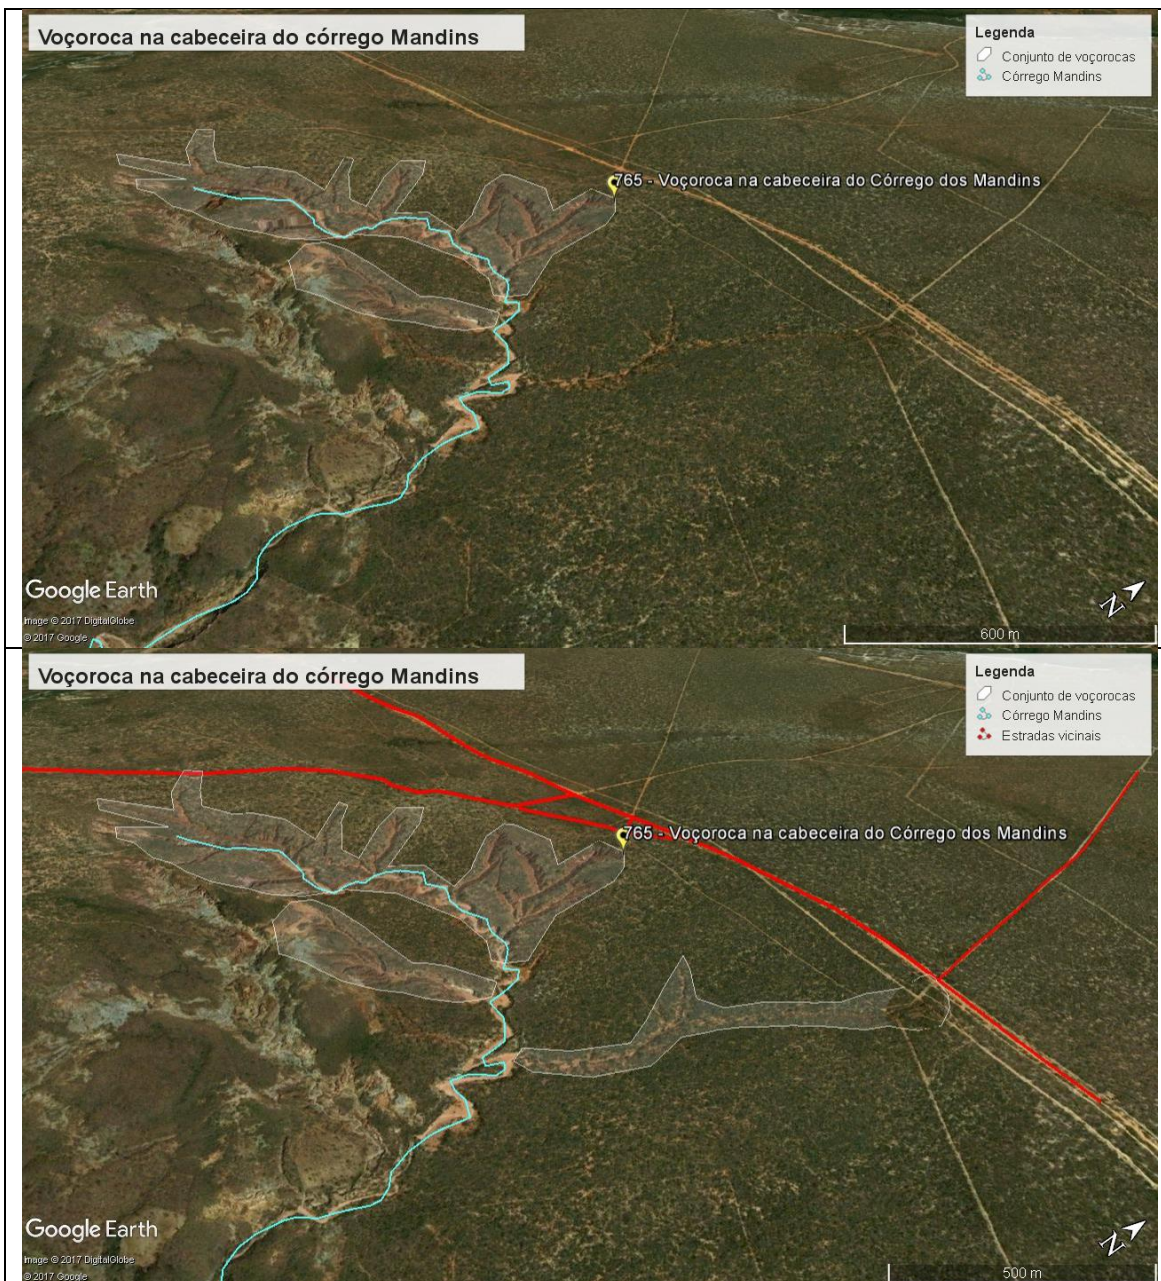
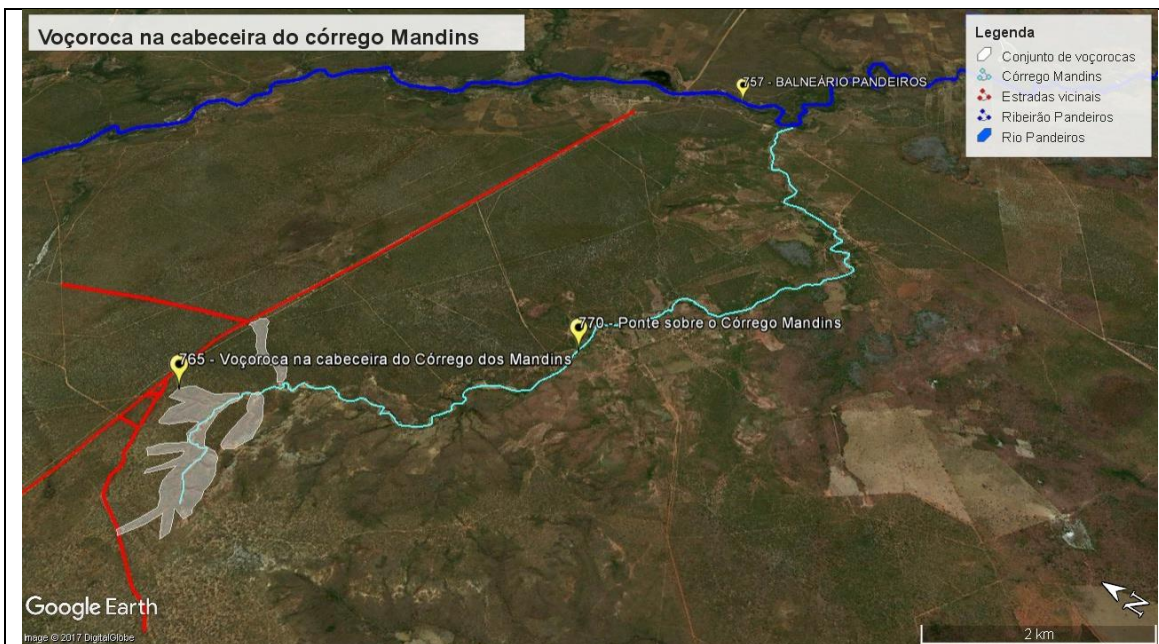
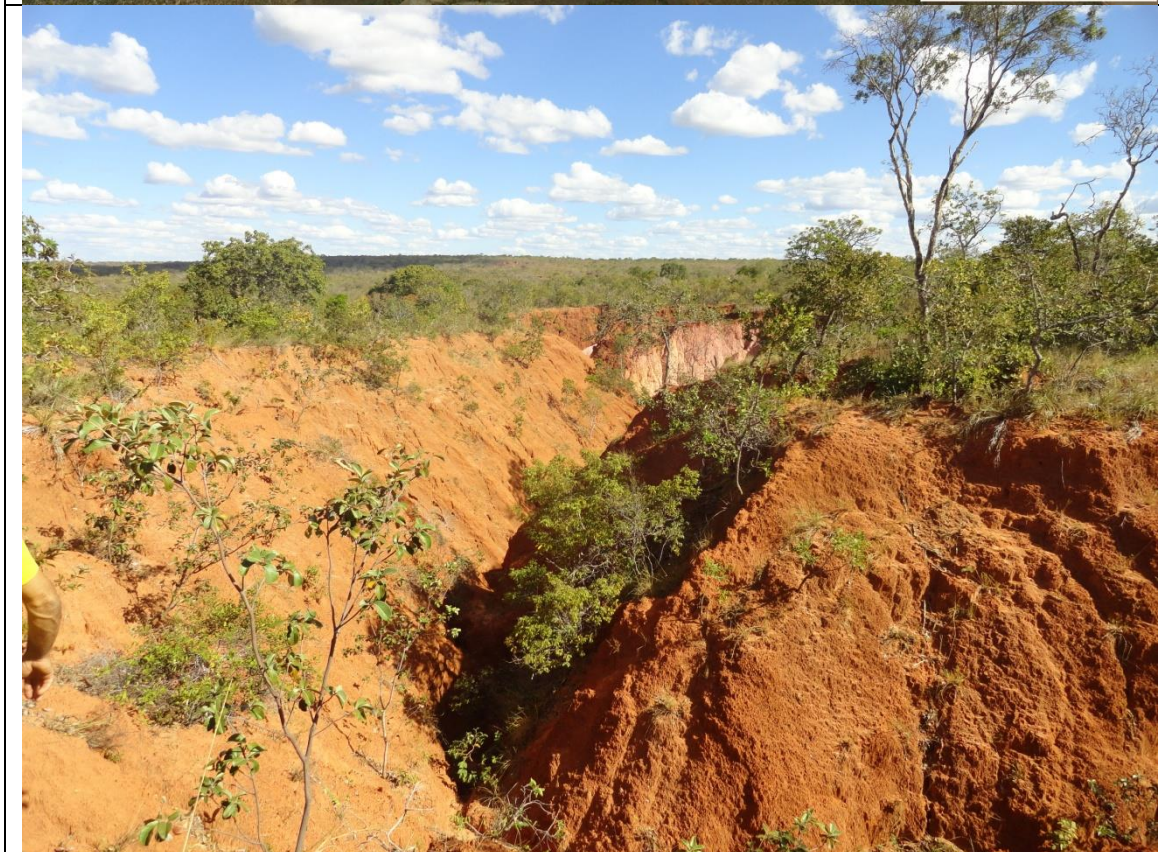
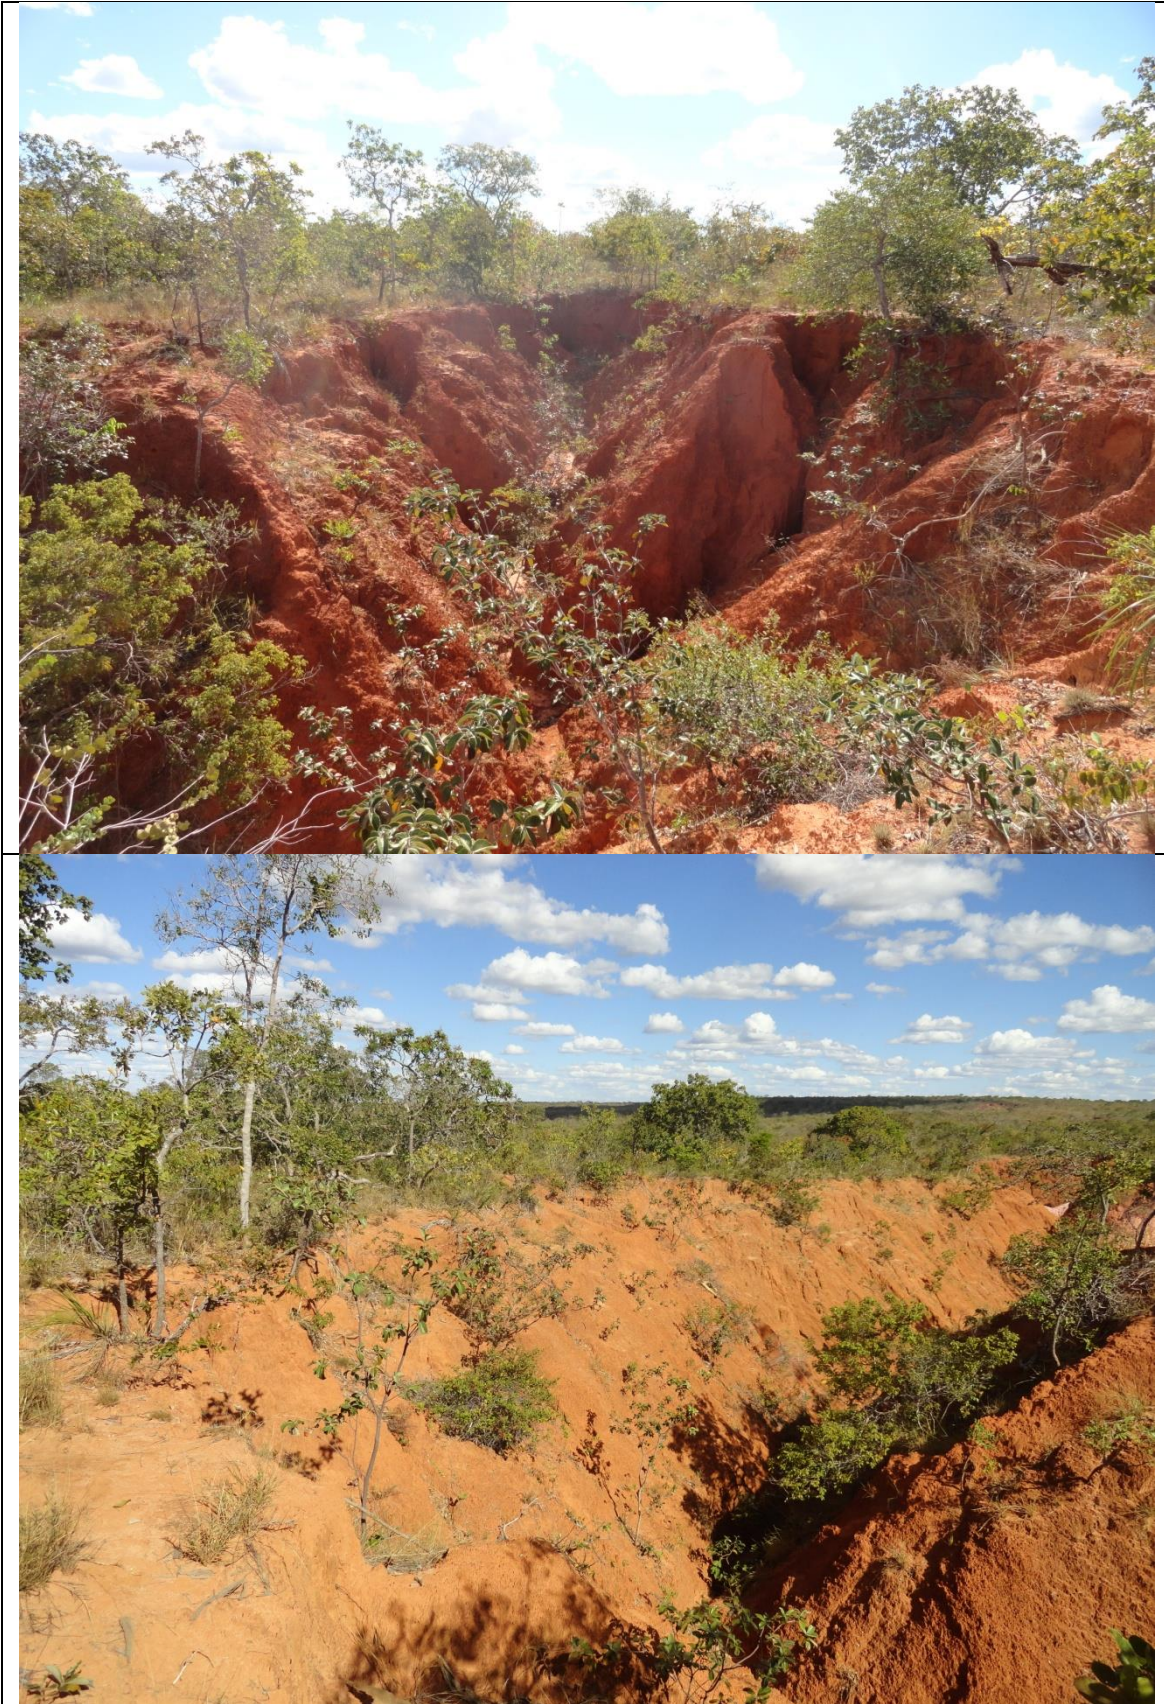
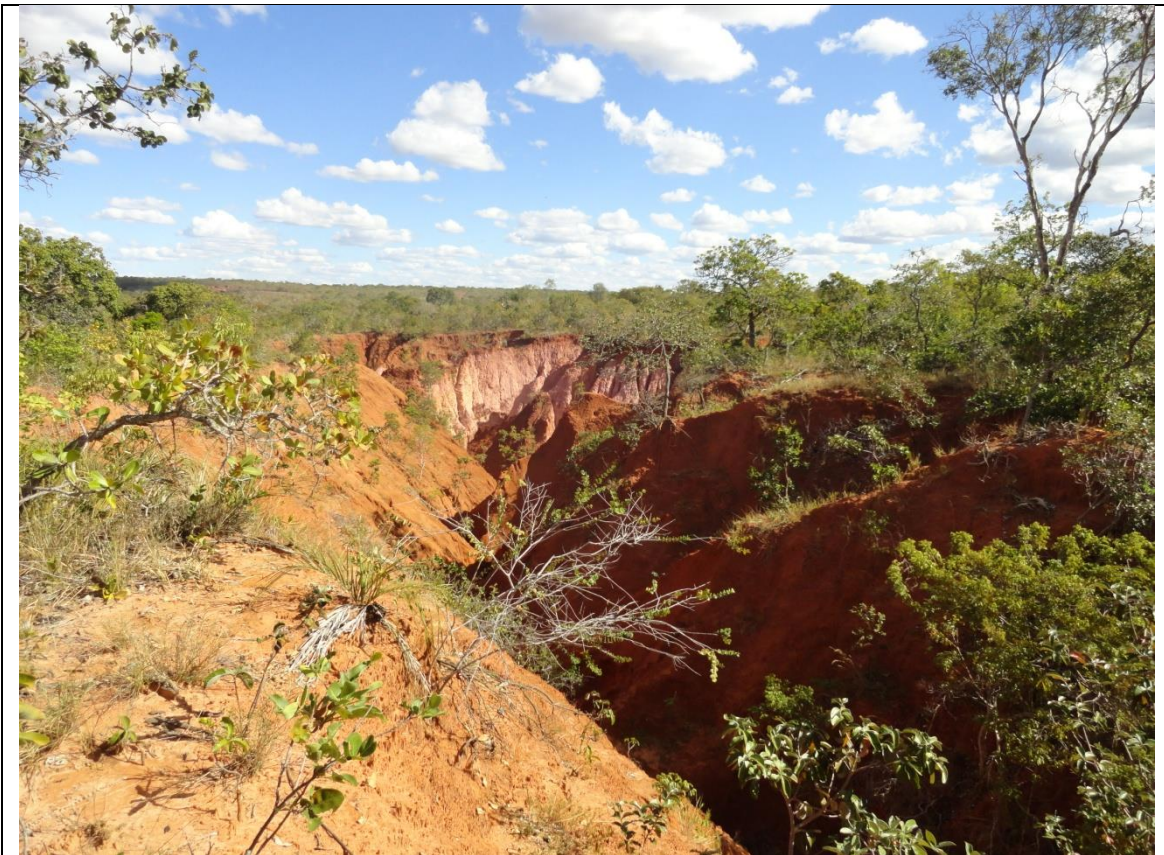
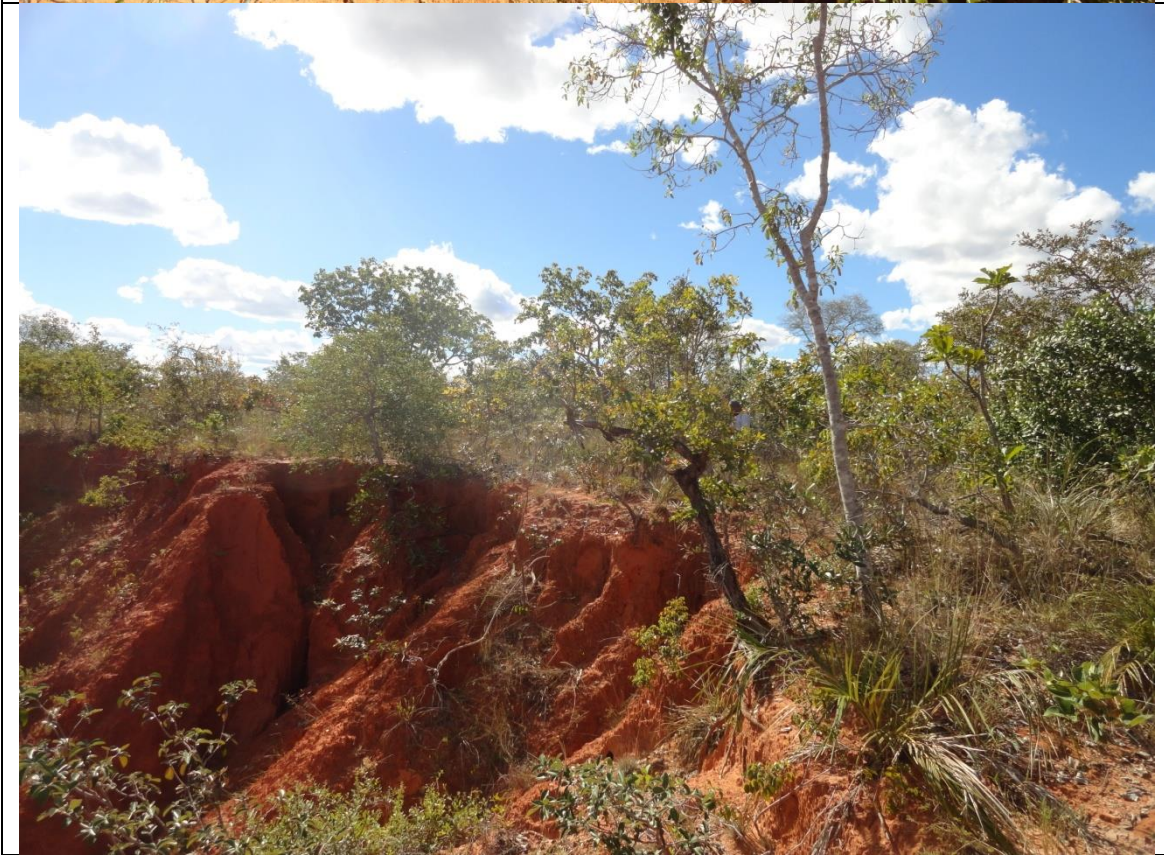
Ponto GPS	Coordenadas (Zona 23L)		Descrição
765	517683.00 m E	8287459.00 m S	<p>Voçoroca na parte alta da bacia (cabeceira) do córrego Mandins, que possui aproximadamente 15 km de extensão e deságua no rio Padeiros a jusante do balneário que recebe o nome do rio. O córrego Mandins, encontra-se totalmente seco e assoreado (Ponto 770 - vista da ponte) em função da degradação em sua cabeceira, servindo de via de transporte de sedimentos para o Rio Pandeiros. As voçorocas que ocorrem na cabeceira do córrego Mandins têm sua origem, possivelmente, nas próprias condições de fragilidade dos solos da região associadas ao desmatamento do cerrado para produção de carvão e aos fluxos d'água advindos das estradas vicinais adjacentes. A análise da imagem de satélite revela haver um conjunto de voçorocas, além daquela vistoriada (Ponto 765). Sugere-se a adequação das estradas nos trechos de proximidade e influência sobre as voçorocas e também a implantação de estruturas físicas no interior das voçorocas que provocam o assoreamento do córrego Mandins objetivando a interceptação da água e do fluxo de sedimentos nos períodos de chuvas, evitando que a drenagem funcione como fonte de sedimentos para o Rio Pandeiros. Nesse sentido, é também importante a proteção da vegetação no entorno para evitar que o solo fique descoberto e para aumentar a recarga hídrica.</p>

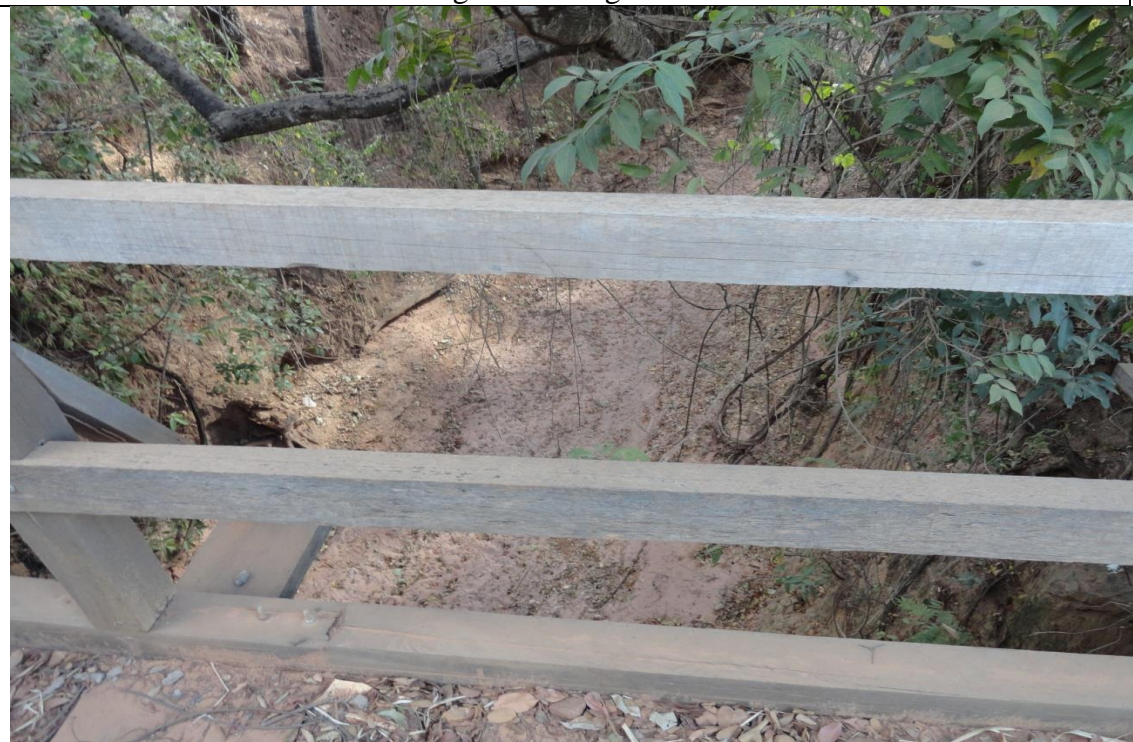
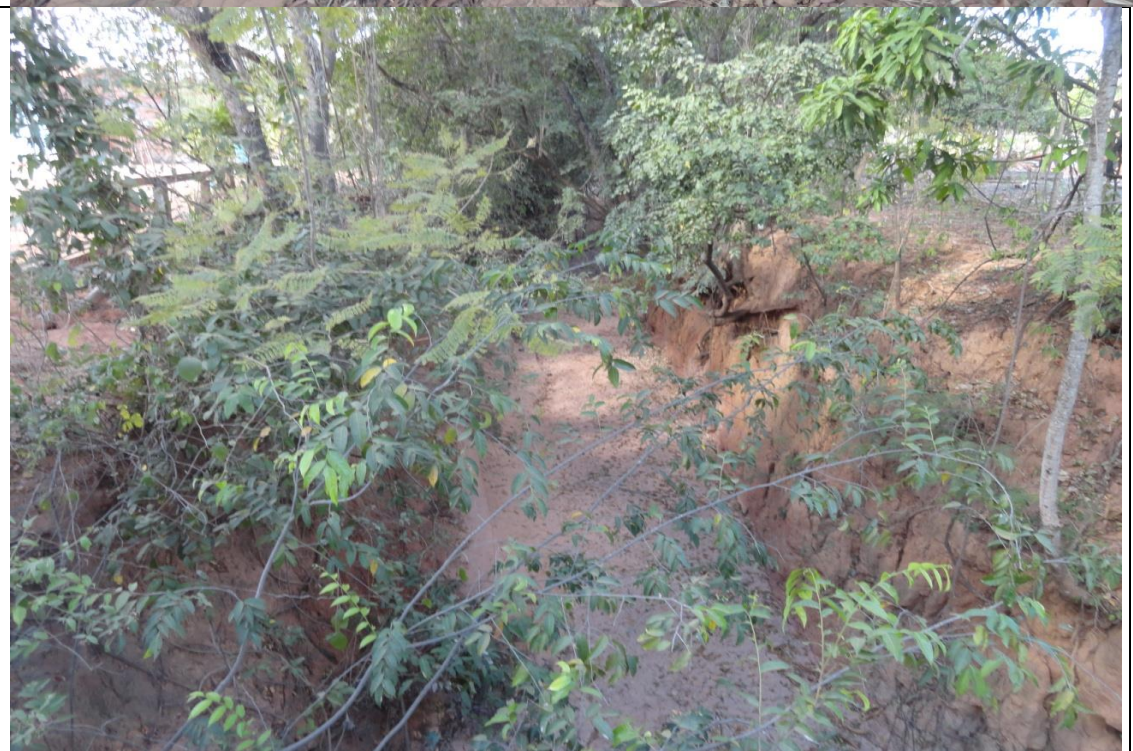
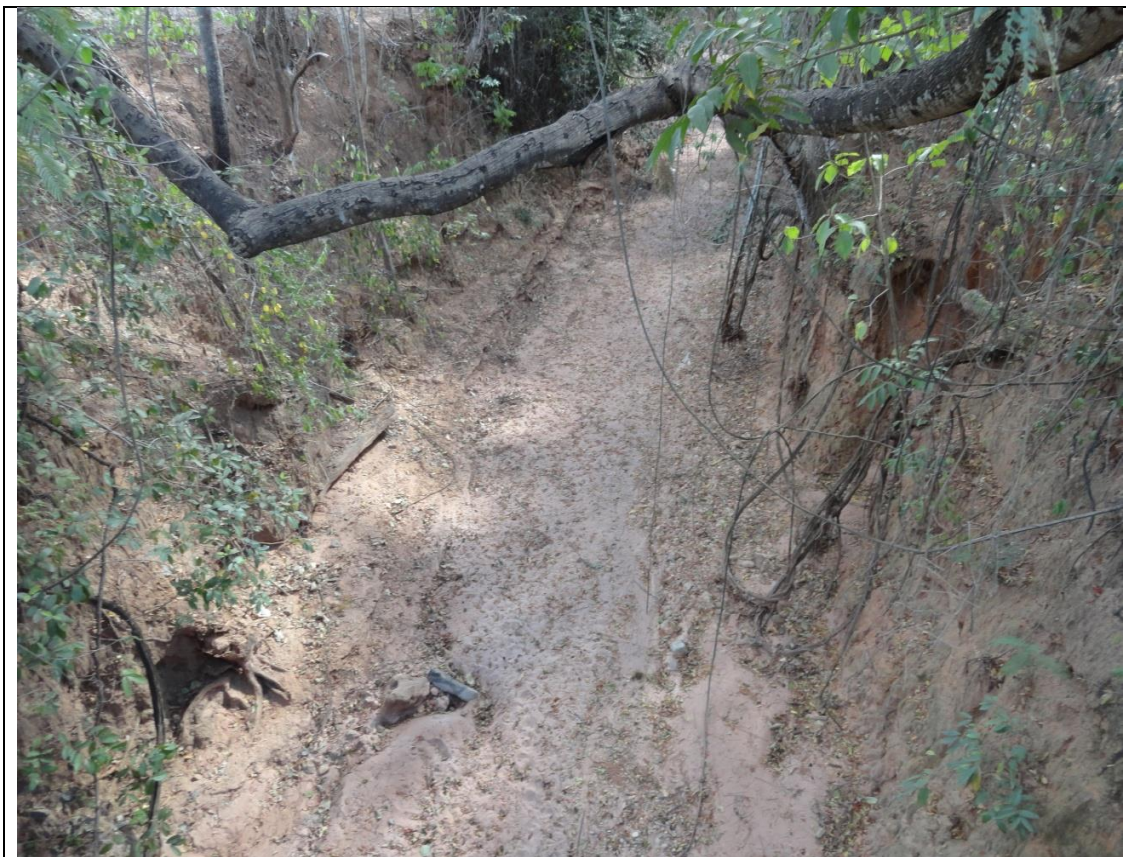
Ponto GPS	Coordenadas (Zona 23L)		Descrição
770	520440.00 m E	8284141.00 m S	Ponte sobre o córrego Mandins, que encontra-se seco e com grande camada de sedimentos em seu leito, reflexo de todo o sedimento provenientes das voçorocas na parte alta da microbacia.
