## RELATÓRIO FOTOGRÁFICO

INSTRUMENTO	EMPRESA RESPONSÁVEL/CONVENIENTE	PROCESSO	PROTOCOLO	SRD	ASSINATURA
-	-	59550.000643/2015-64	22/09/15	247470	-
OBJETO					
Restauração e ampliação de pavimentação asfáltica no Povoado Cooperativa II (Segmento às Coord. UTM Zona 24 L E 773.009 N 8.864.496 a E 773.925 N 8.862.952).					
LOCALIZAÇÃO					VISTORIADO POR
Município de Penedo (AL)					Alessandro Silva

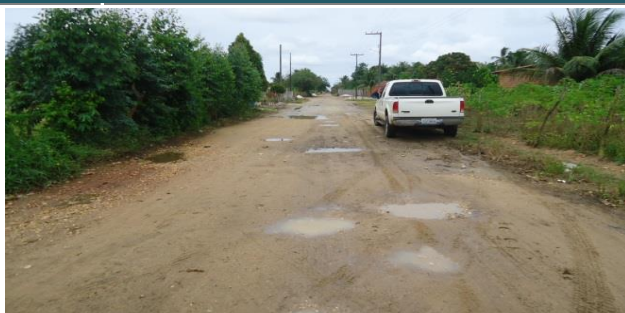
DESCRIÇÃO	DESCRIÇÃO
Início do segmento em restauração.	Rua transversal no início do segmento em restauração (início do perímetro urbano).
APRESENTAÇÃO	APRESENTAÇÃO

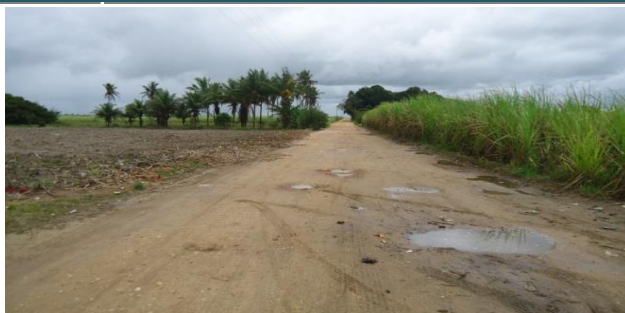
DESCRIÇÃO	DESCRIÇÃO
Vista do prolongamento da estrada, do início do segmento em restauração, em direção ao Povoado Tabuleiro dos Negros.	Vista do desgaste da pavimentação existente no segmento em restauração.
APRESENTAÇÃO	APRESENTAÇÃO

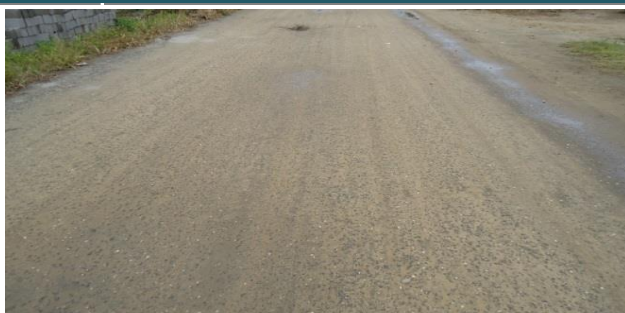
DESCRIÇÃO	DESCRIÇÃO
Tratamento asfáltico original no trecho em restauração.	Desgaste da pavimentação existente no segmento em restauração.
APRESENTAÇÃO	APRESENTAÇÃO

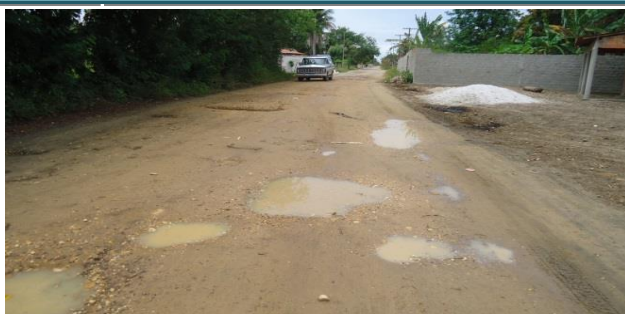
Desgaste da pavimentação existente no segmento em restauração.

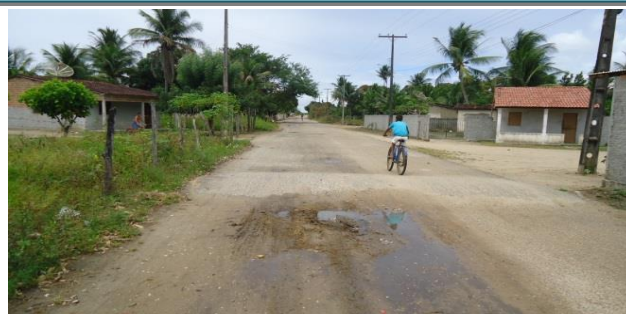
Lombada existente no segmento em restauração.

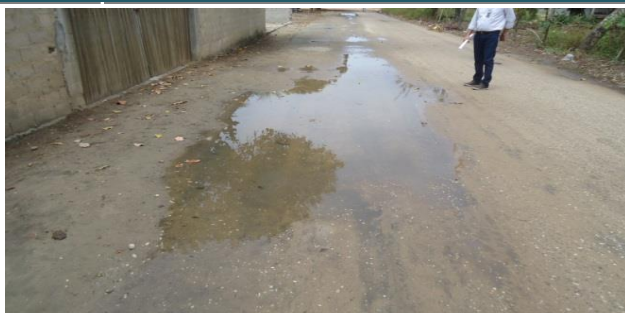
Problemas de drenagem da pavimentação existente no segmento em restauração.

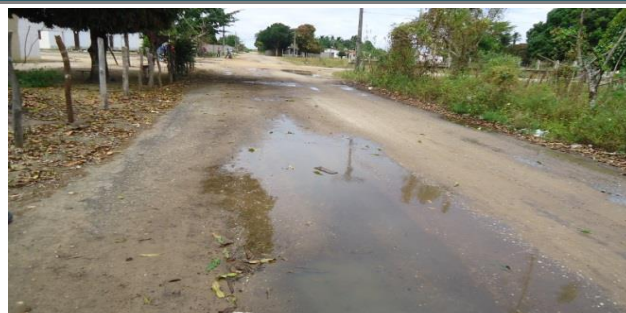
Lombada existente e constatação de problemas de drenagem no segmento em restauração.

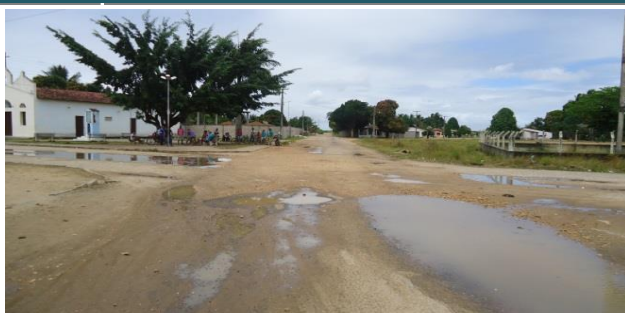
Interseção com logradouro central.

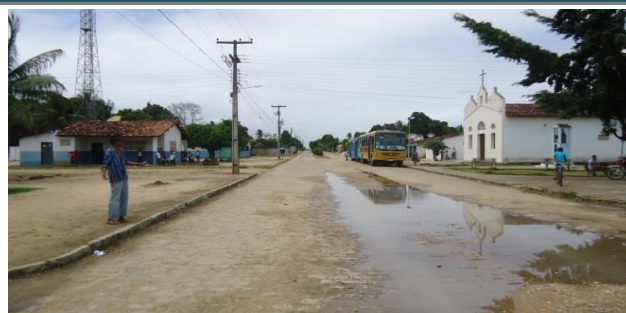
Interseção com logradouro central, vista leste.

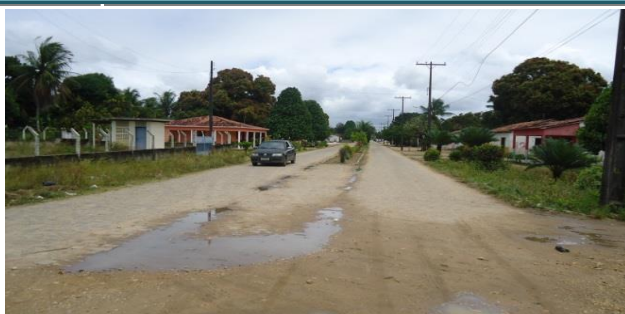
Interseção com logradouro central, vista oeste.

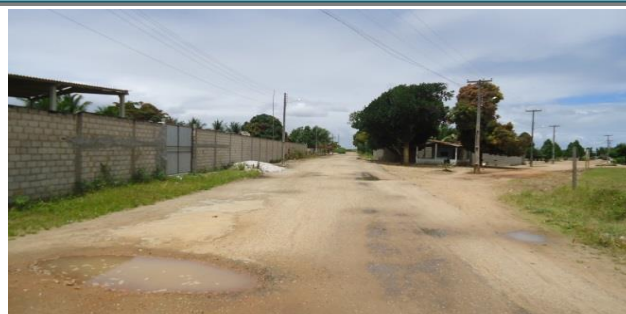
Vista do desgaste do pavimento existente no segmento em restauração, também ocorrendo no trecho sul.

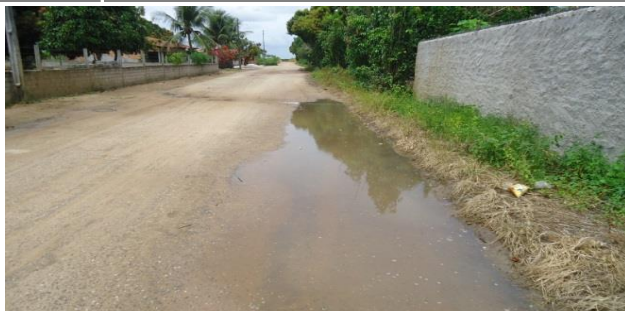
Problemas de drenagem também existentes no segmento em restauração, trecho sul.

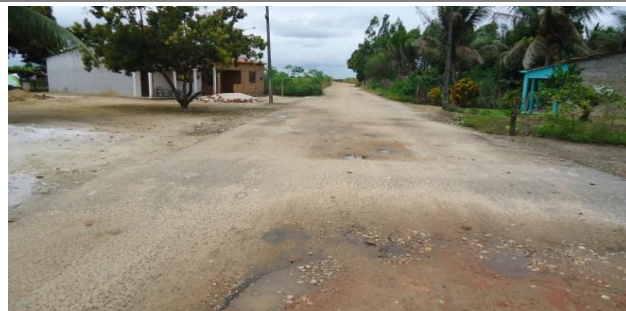
Lombada existente no segmento em restauração, trecho sul.

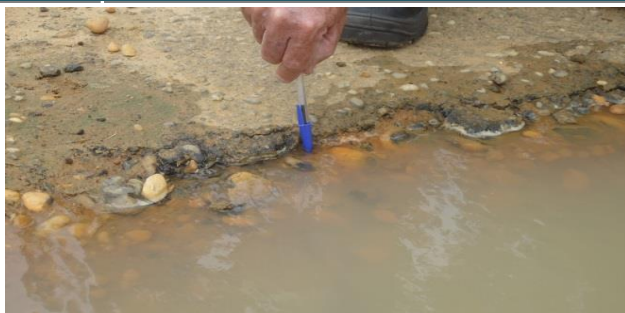
Características do tratamento asfáltico existente no segmento em restauração.

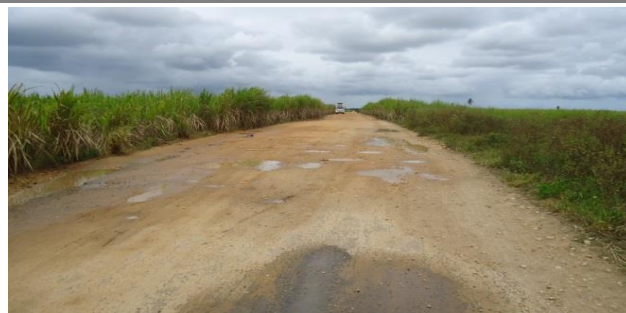
Término do segmento em restauração e início da ampliação.

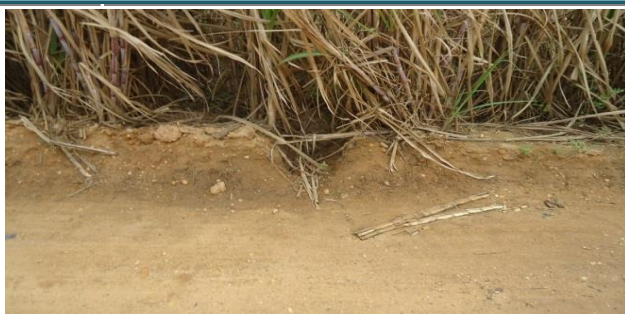
DESCRIÇÃO	DESCRIÇÃO
Ponto para descida d'água no segmento em ampliação.	Limite do perímetro urbano no segmento em ampliação.
APRESENTAÇÃO	APRESENTAÇÃO

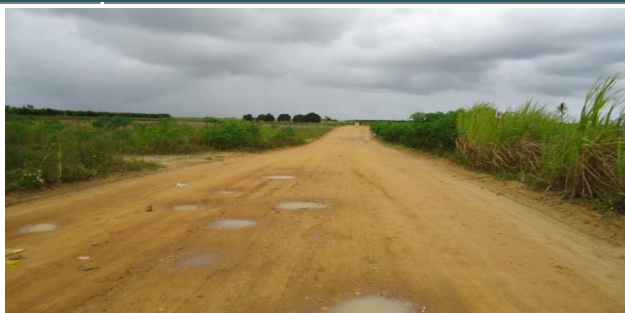
DESCRIÇÃO	DESCRIÇÃO
Local que se faz necessária a construção de um bueiro (Estaca 11) no segmento em ampliação.	Vista do talvegue do bueiro da Estaca 11 no segmento em ampliação.
APRESENTAÇÃO	APRESENTAÇÃO

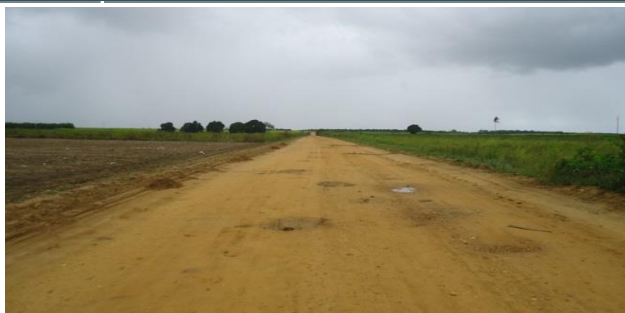
DESCRIÇÃO	DESCRIÇÃO
Vista das condições atuais do logradouro no segmento em ampliação.	Término do segmento em ampliação.
APRESENTAÇÃO	APRESENTAÇÃO
