ELABORAÇÃO DO PROJETO BÁSICO DE RECUPERAÇÃO DA TRAVESSIA SOBRE O RIO BOACICA, MUNICÍPIO DE IGREJA NOVA - AL

RELATÓRIO DE INSPEÇÃO À ÁREA DO PROJETO

PROJETO BÁSICO DE RECUPERAÇÃO DA TRAVESSIA DO RIO BOACICA

IGREJA NOVA - AL

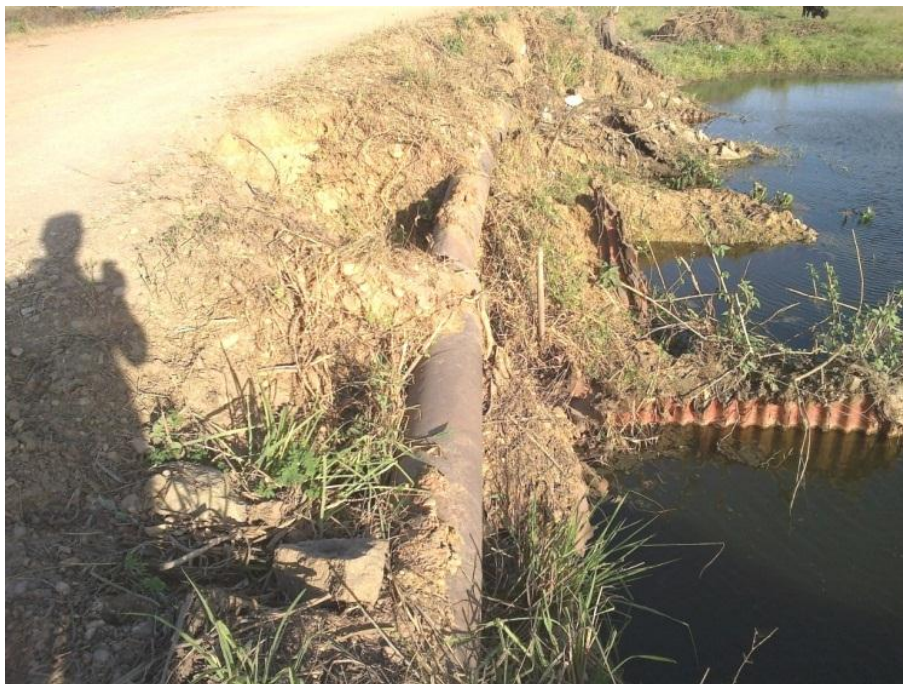
Figura 12 – Tubulação aparente

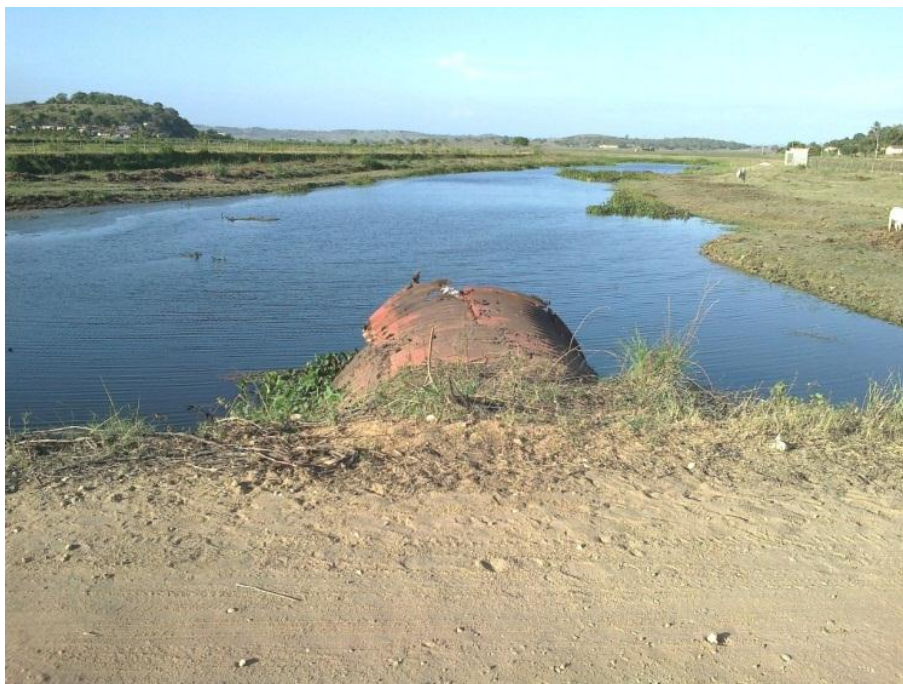
Figura 13 – Tubulação aparente

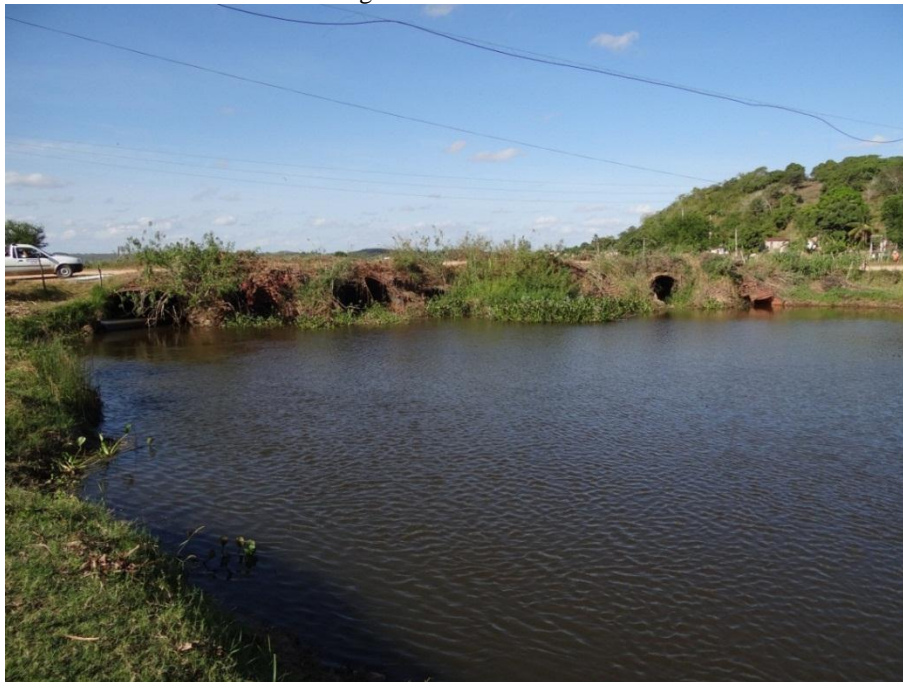
Figura 18 – Vista frontal da travessia

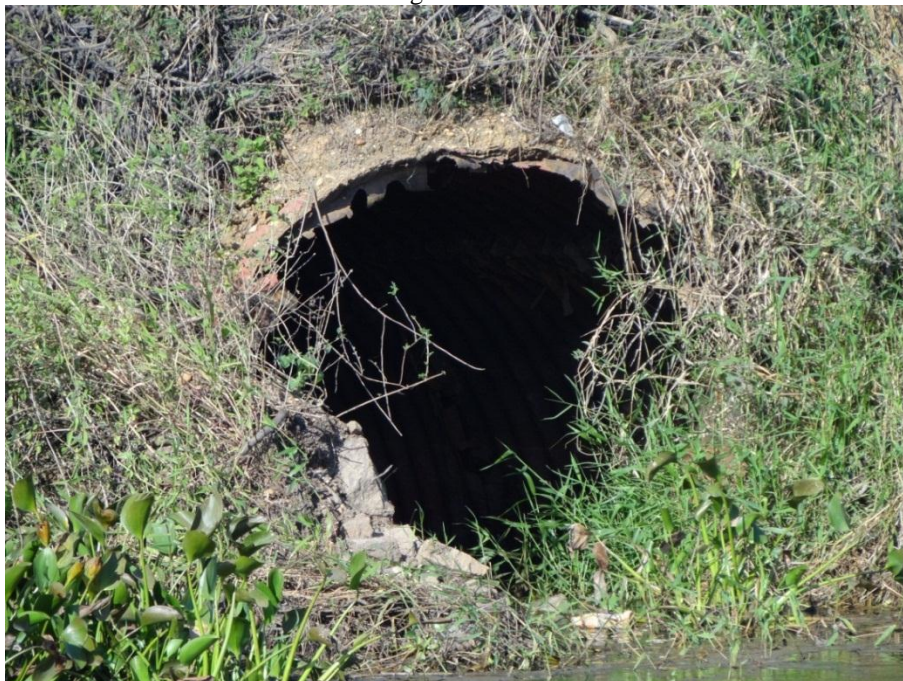
Figura 19 – Tubo obstruído

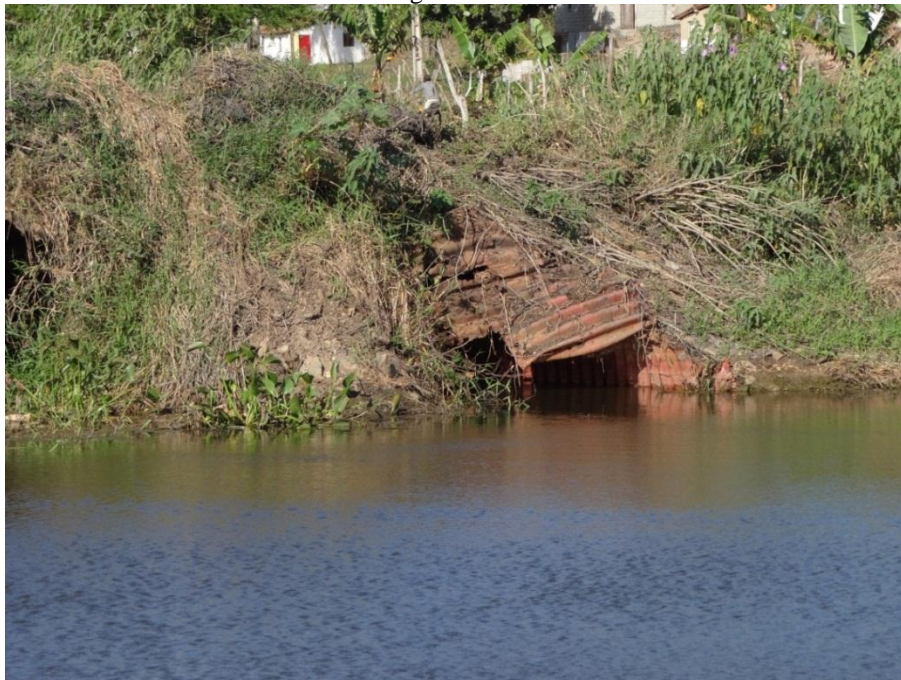
Figura 20 – Tubo obstruído

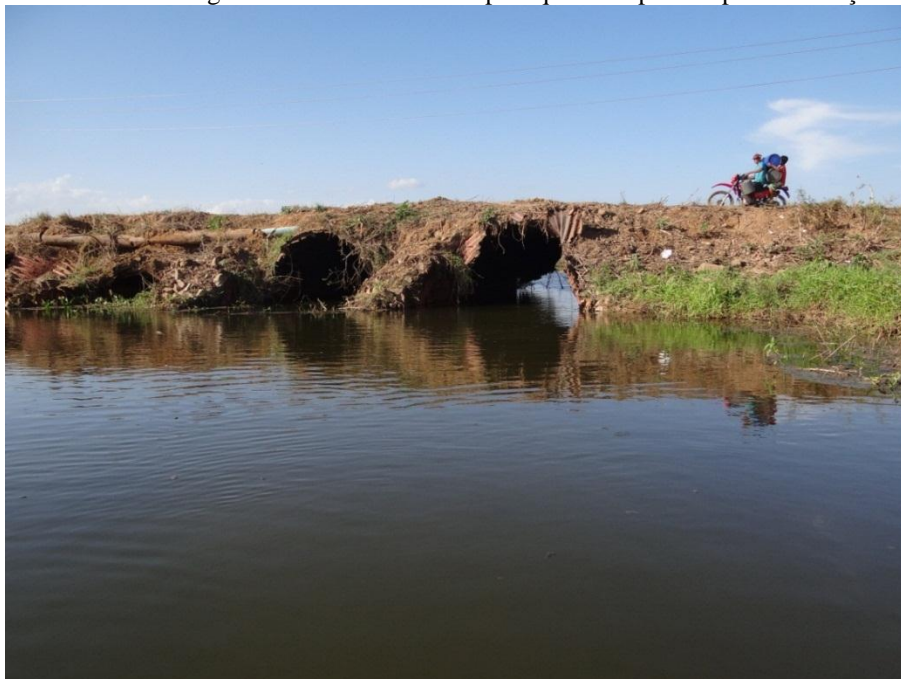
Figura 21 – Tubo obstruído pela queda da parte superior da seção

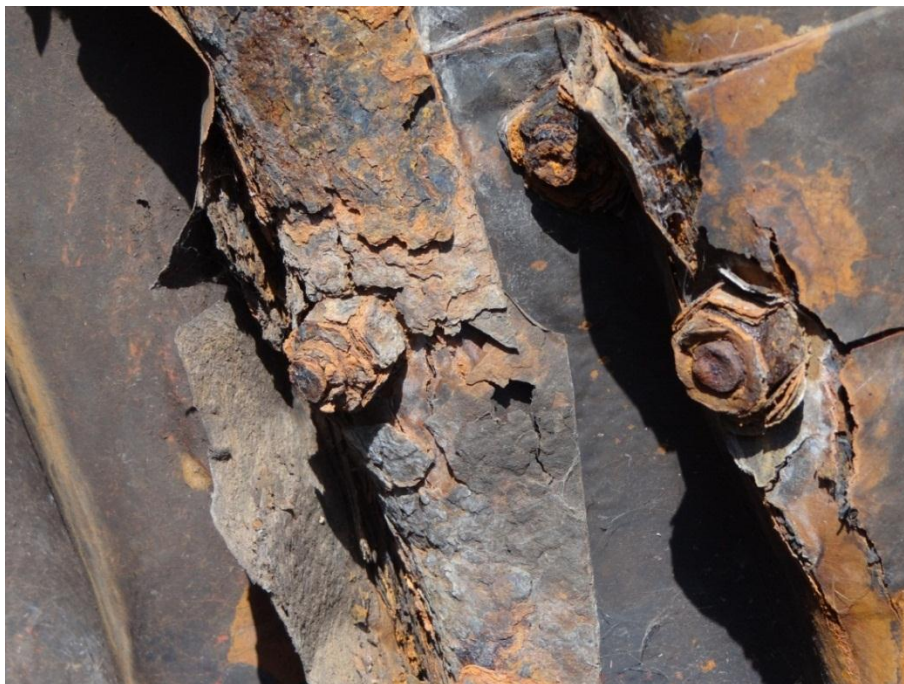
Figura 22 – Alto grau de corrosão nas ligações

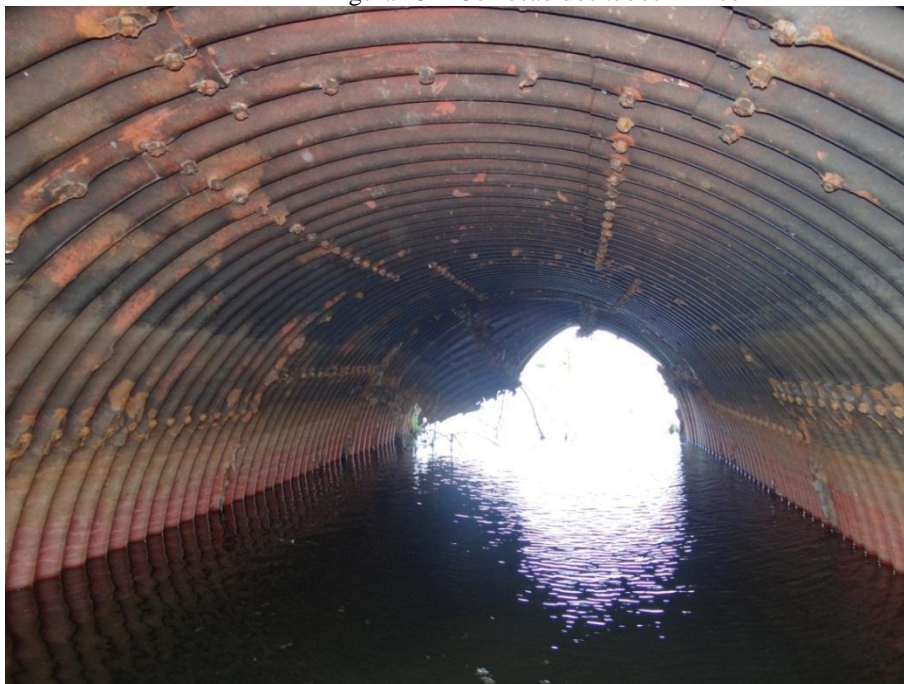
Figura 23 – Corrosão dos tubos Armco

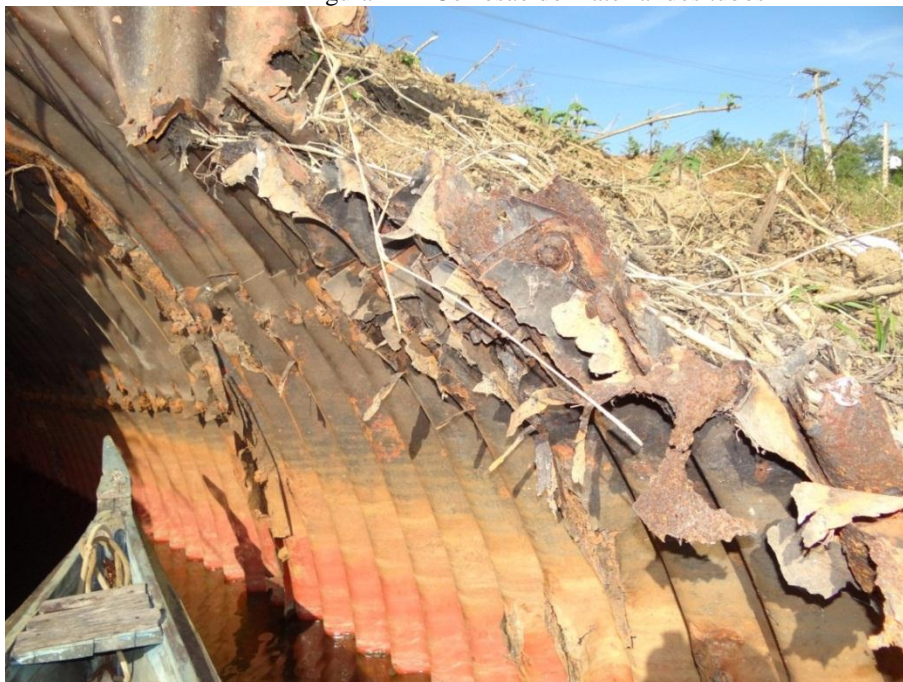
Figura 24 – Corrosão do material dos tubos

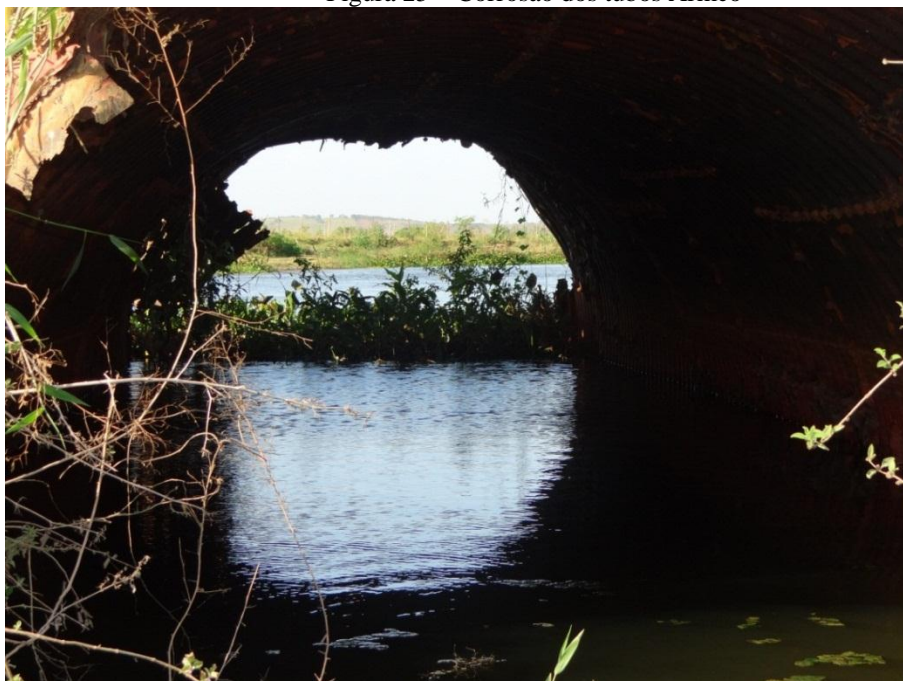
Figura 25 – Corrosão dos tubos Armco

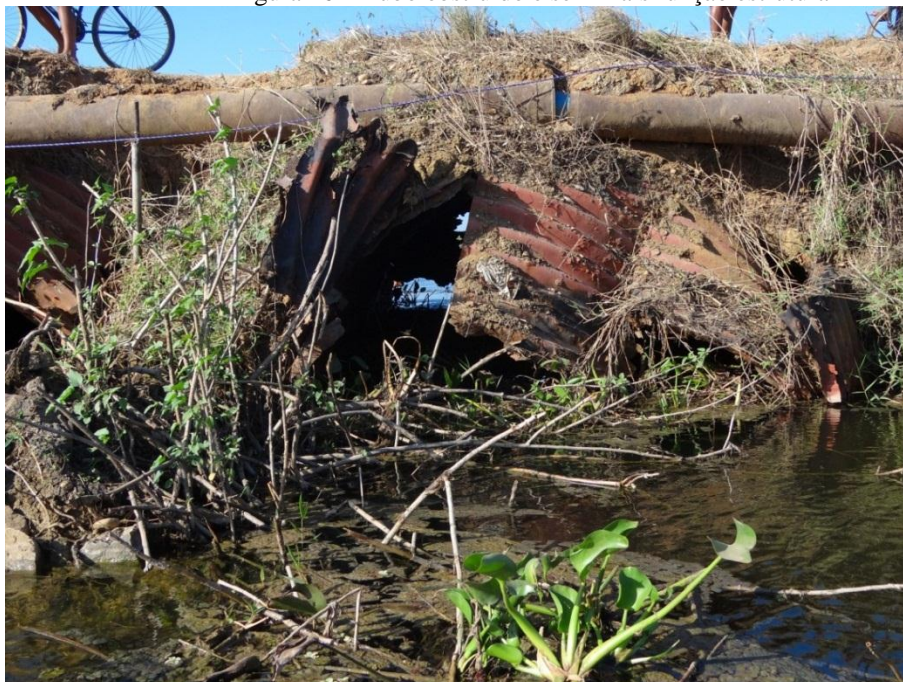
Figura 26 – Tubo obstruído e sem mais função estrutural

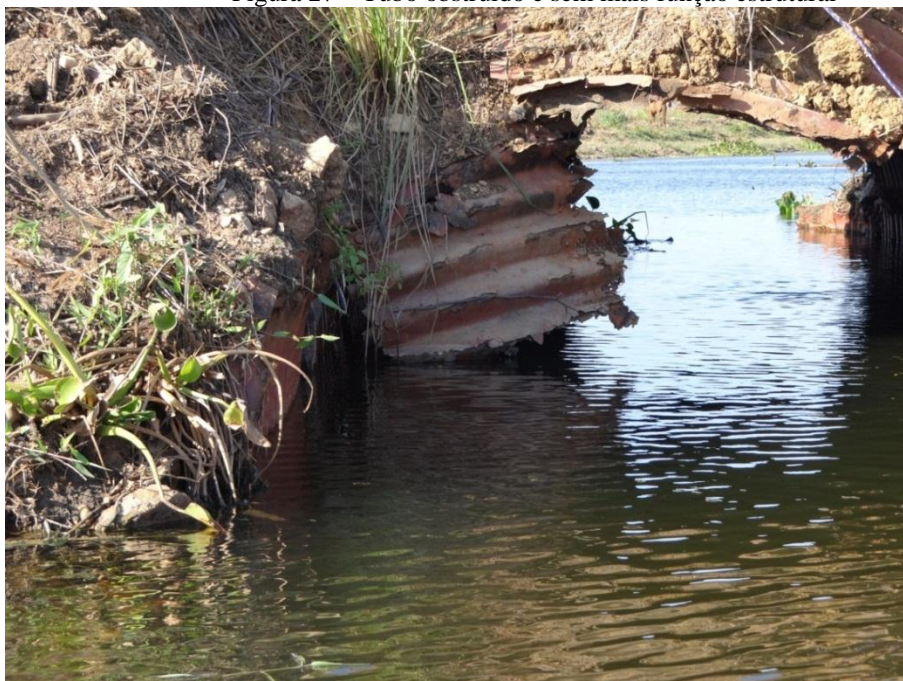
Figura 27 – Tubo obstruído e sem mais função estrutural

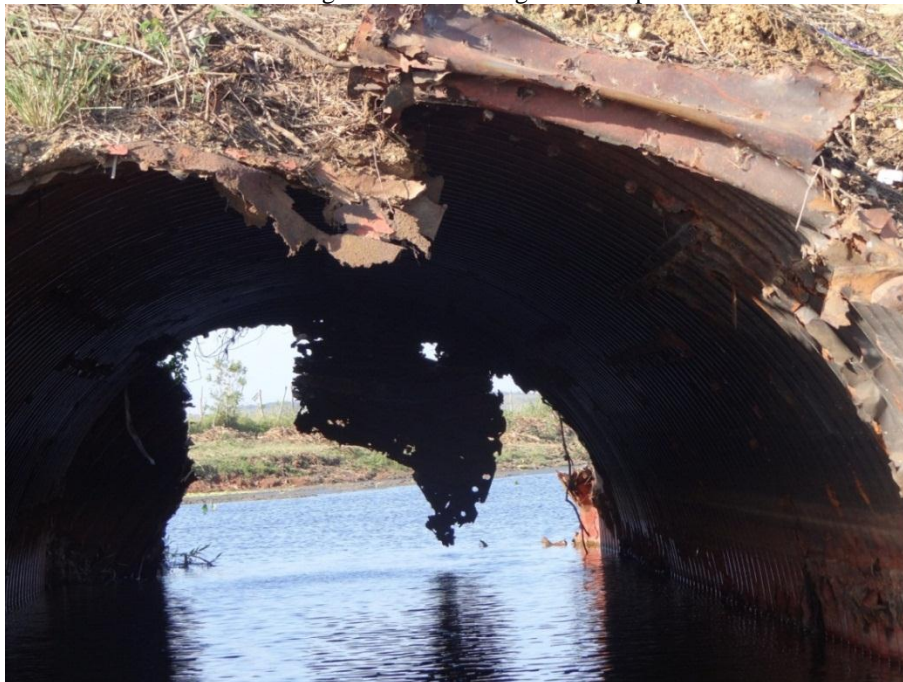
Figura 28 – Perda significativa por corrosão

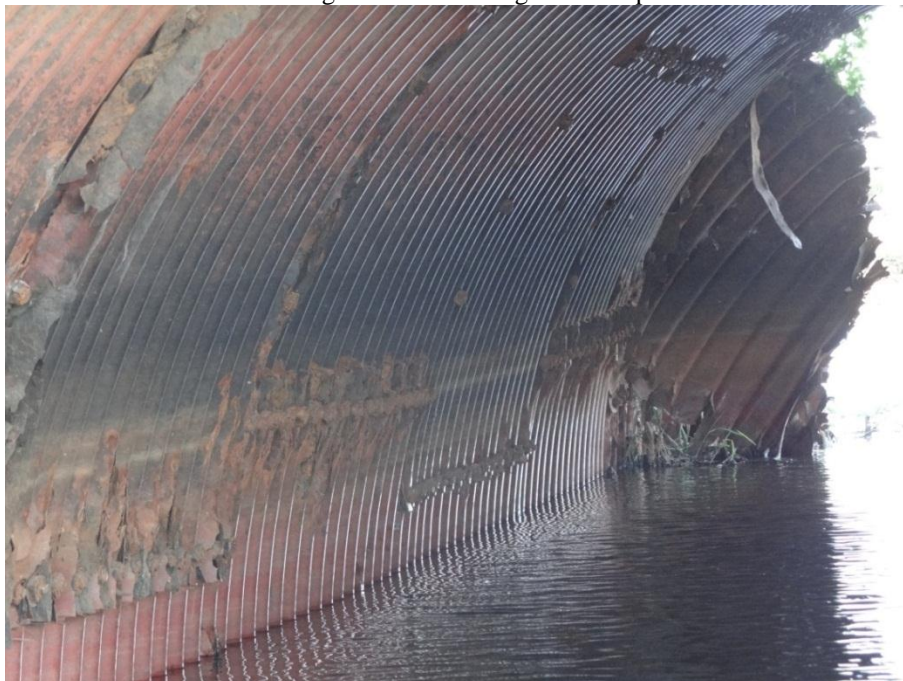
Figura 29 – Perda significativa por corrosão

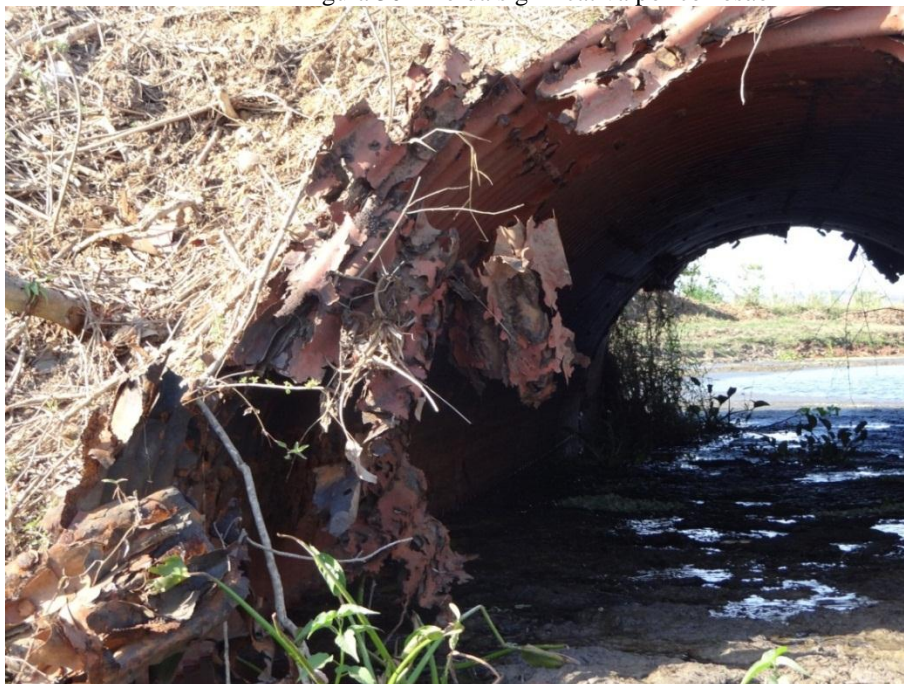
Figura 30 – Perda significativa por corrosão

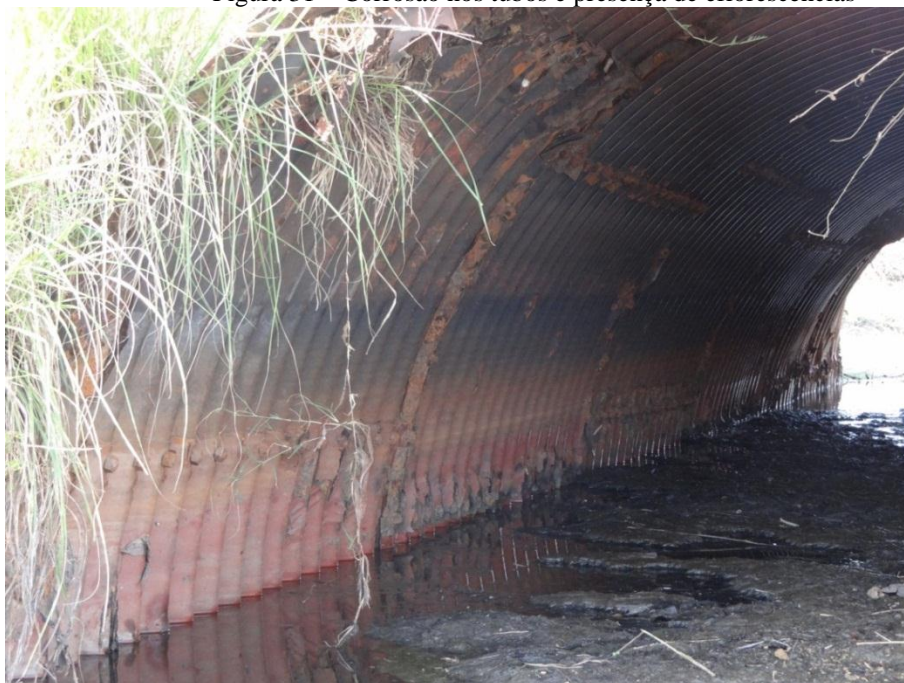
Figura 31 – Corrosão nos tubos e presença de eflorescências

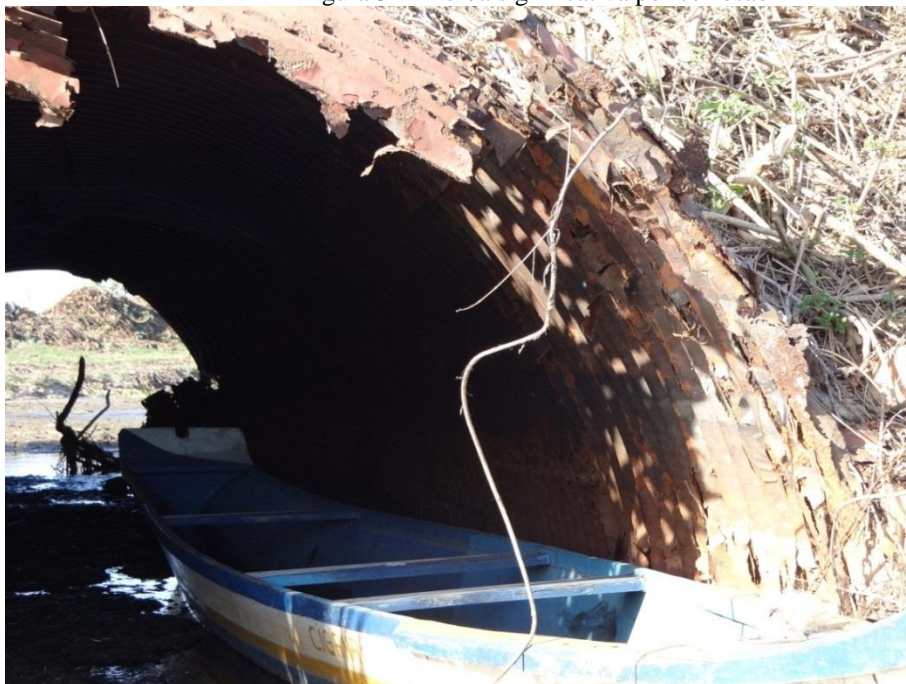
Figura 32 – Perda significativa por corrosão

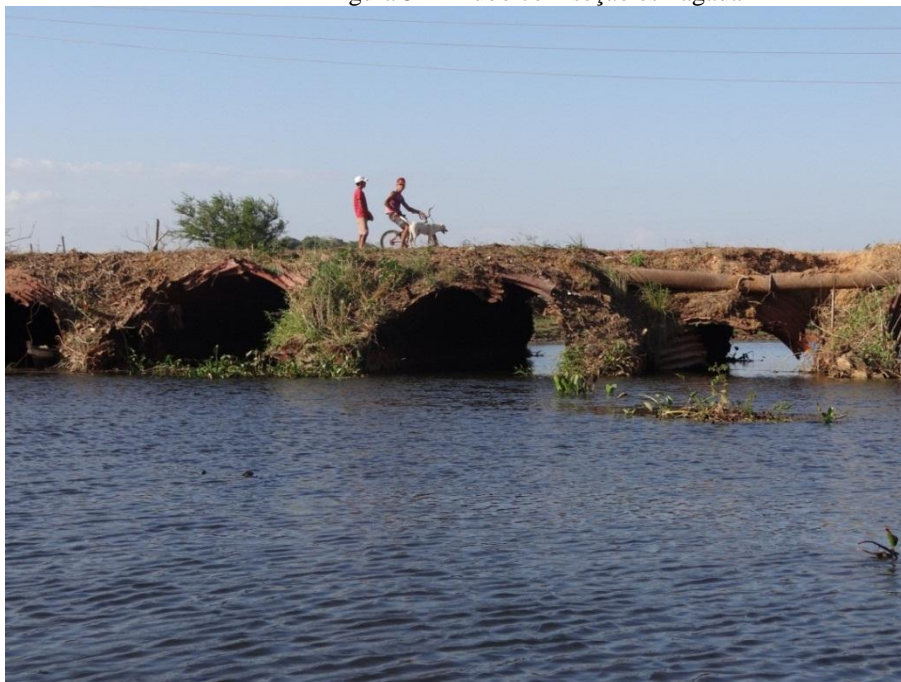
Figura 34 – Tubo com seção esmagada

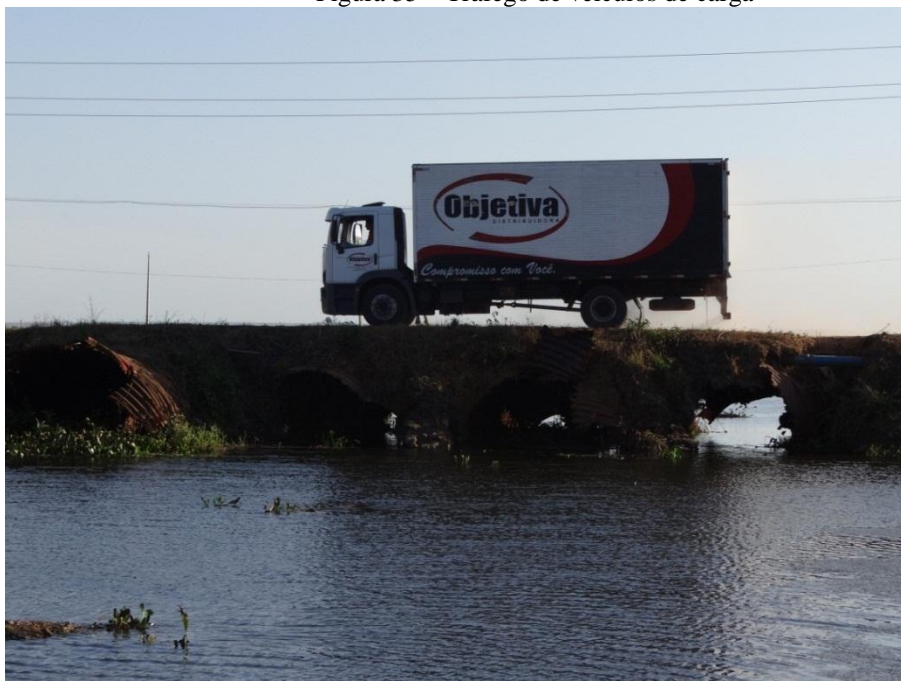
Figura 35 – Tráfego de veículos de carga

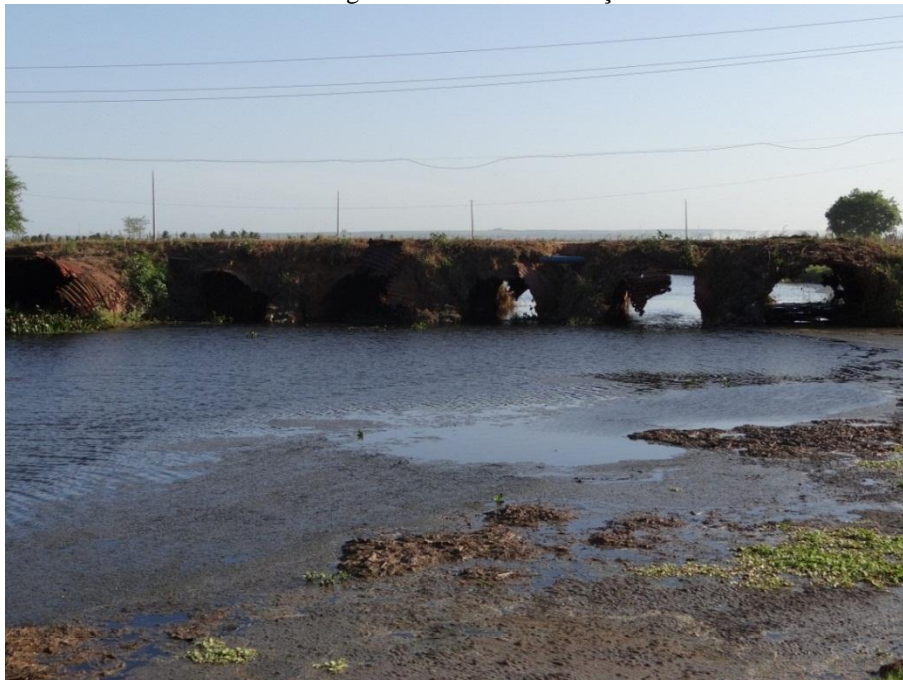
Figura 36 – Tubos com seção obstruída

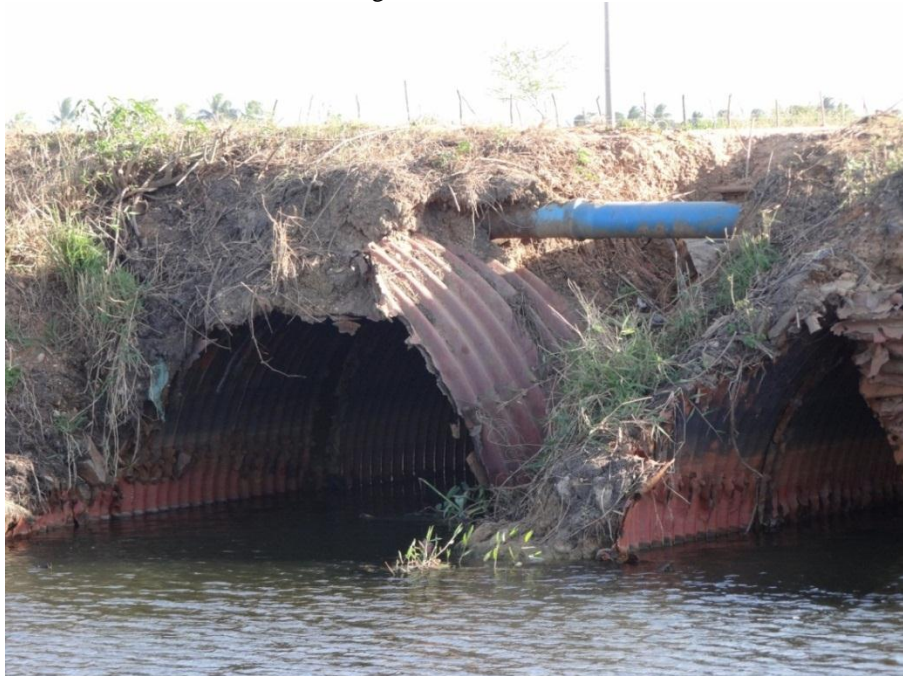
Figura 37 – Assoreamento de terra

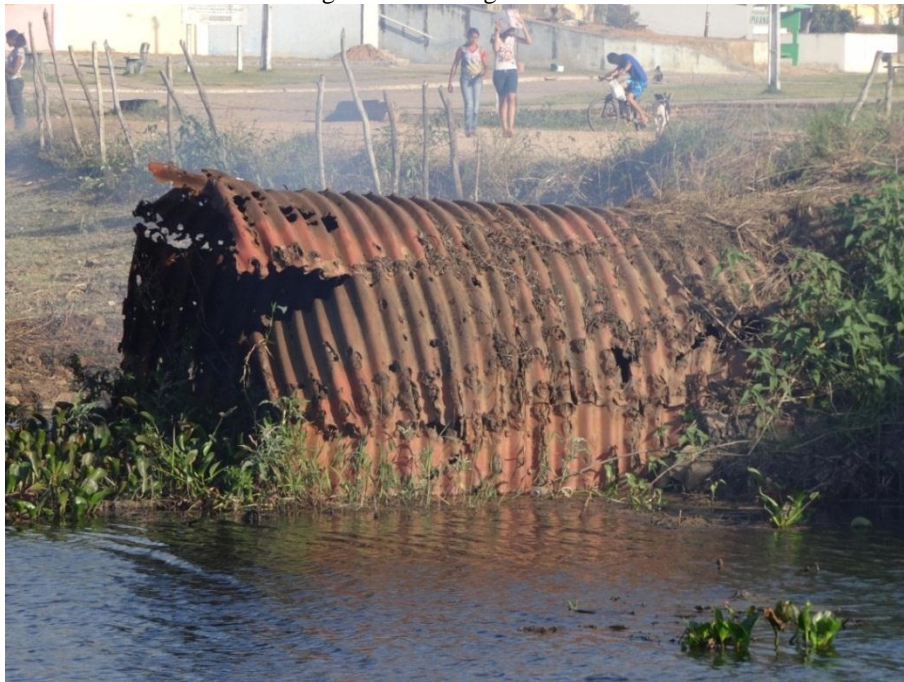
Figura 38 – Alto grau de corrosão nos tubos

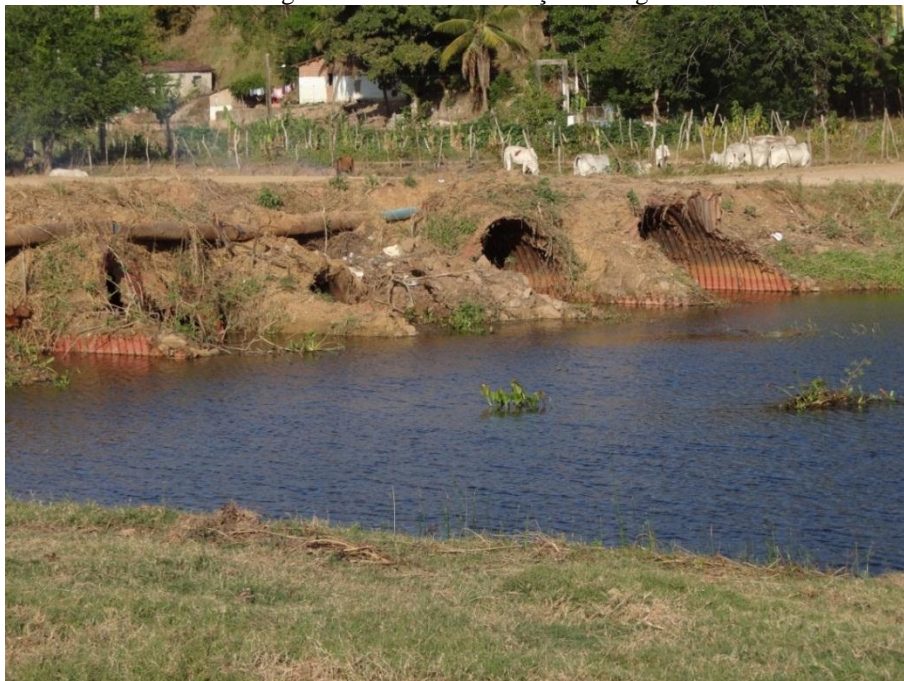
Figura 39 – Tubos com seção esmagada e obstruída
