| <div> MINISTÉRIO DA INTEGRAÇÃO NACIONAL PROJETO DE INTEGRAÇÃO DO RIO SÃO FRANCISCO COM BACIAS HIDROGRÁFICAS DO NORDESTE SETENTRIONAL </div> | | | | | |
| NOTA TÉCNICA - ATO OBRAS CIVIS - LOTE 2 CONSIDERAÇÕES SOBRE AS ESCAVAÇÕES DO CANAL 1216 (CN-12) | | | | | |

CONSIDERAÇÕES SOBRE AS ESCAVAÇÕES DO CANAL 1216 (CN-12)

885-MIN-ISF-NT-A0085
1210-NTC-1201-00-40-031
Rev. 0
Maio/2010

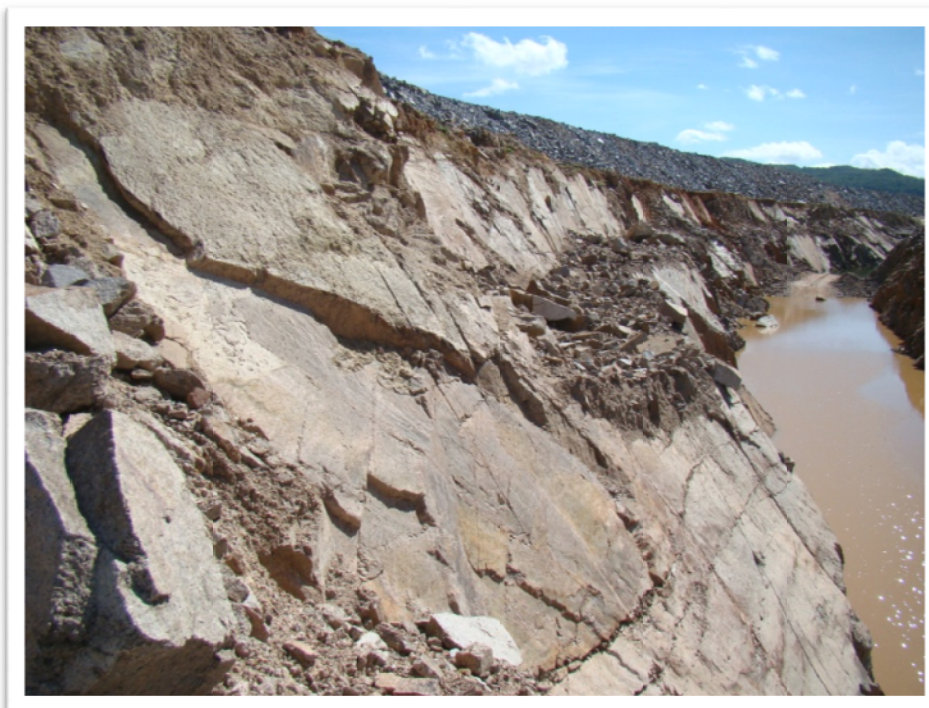
Foto 1: E-3870 LE – Taludes definidos pela fratura 160/55 (uma variação da F2). São visíveis fraturas sub-horizontais, mas não foi possível medir atitude devido à grande quantidade de água.

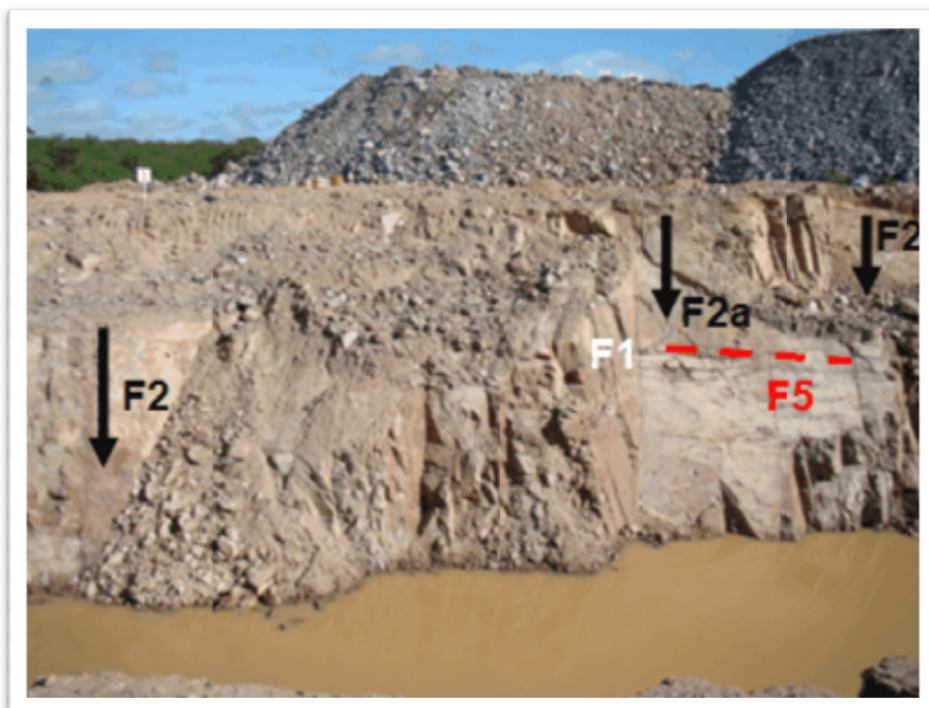
Foto 2: E-3883 LE – Taludes definidos pelas fraturas F2=160/80 e F2a=160/55, F1=90/80 e F5=125/25 com espaçamento de menos de 1 fratura por metro e persistência de mais de 8 metros.

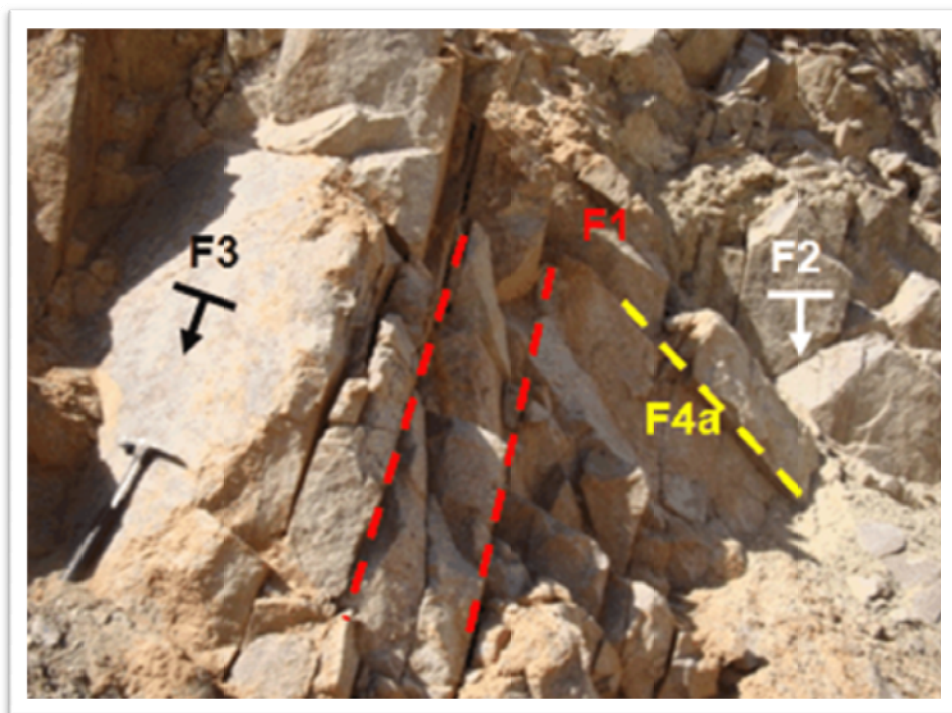
Foto 3: E-3883 LD – Fraturas $F1=85/70$, $F2=160/80$, $F3=10/60$ e $F4a=215/50$.

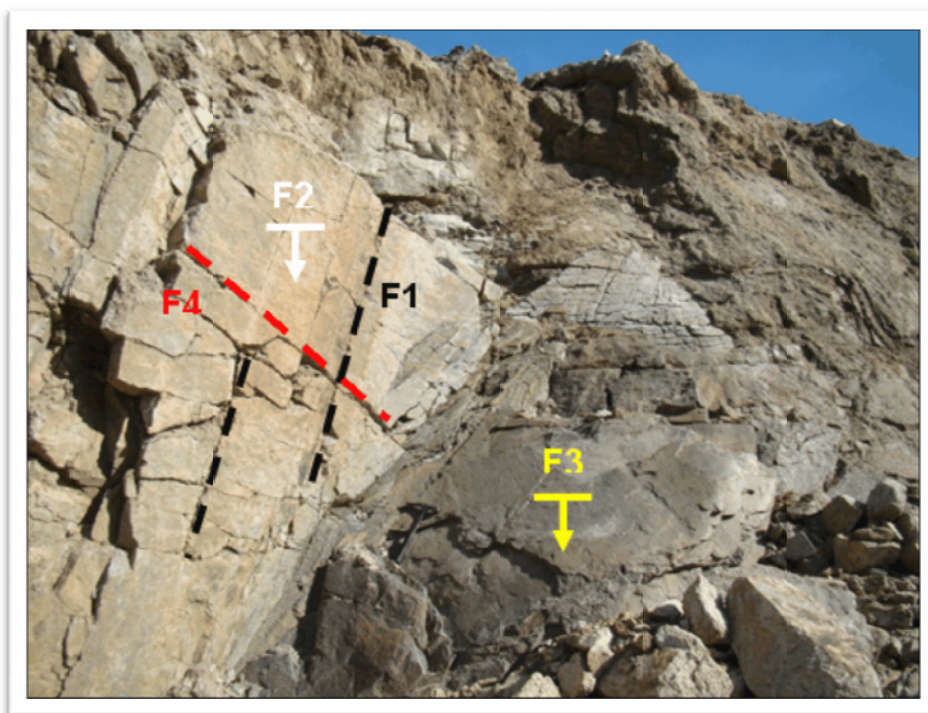
Foto 4: E-3903 LD – Plano formado pela família $F2= 150/90$, $F1=80/80$, $F3=15/60$ e $F4= 260/30$.

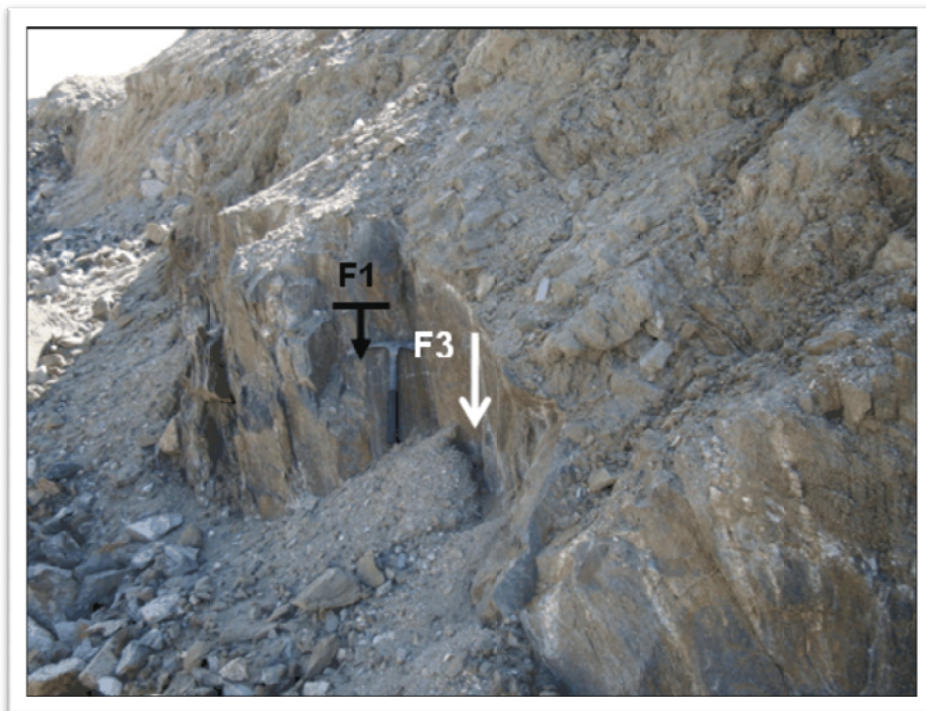
Foto 5: E-3901 LE – Fraturas $F1=80/80$ e $F3=10/80$.

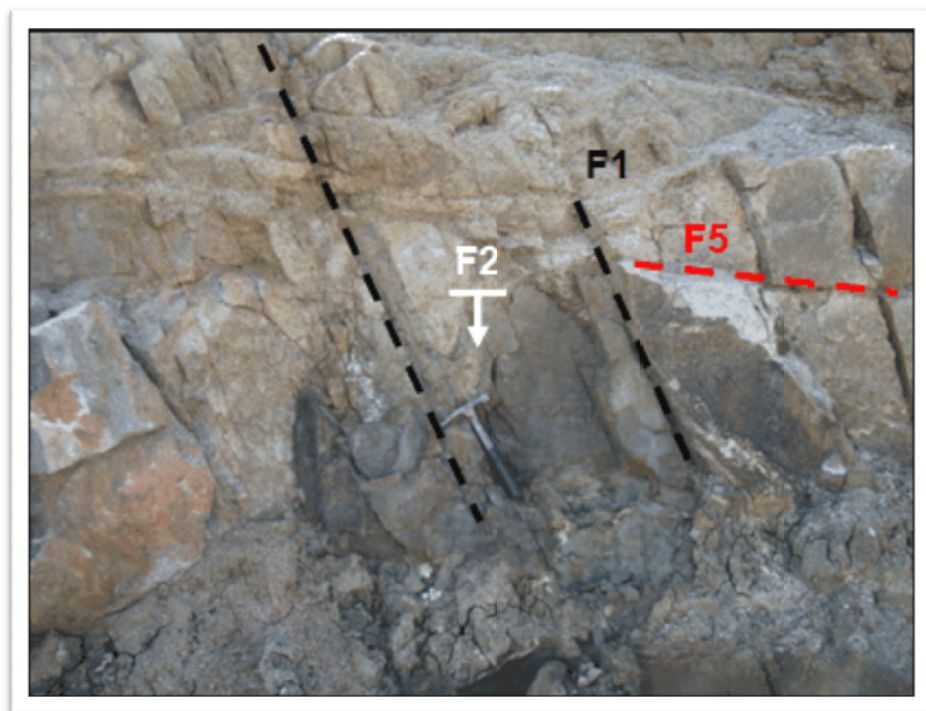
Foto 6: E-3902 LE - Plano formado pela família $F2= 160/90$, $F1=80/75$, $F5=90/15$, com espaçamento de 1 por metro e persistência de aproximadamente 1 metro.

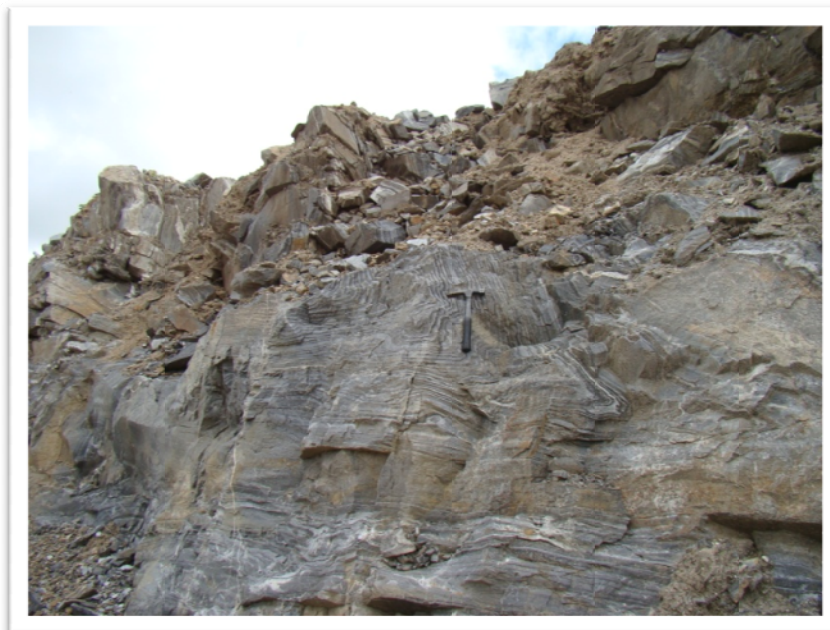
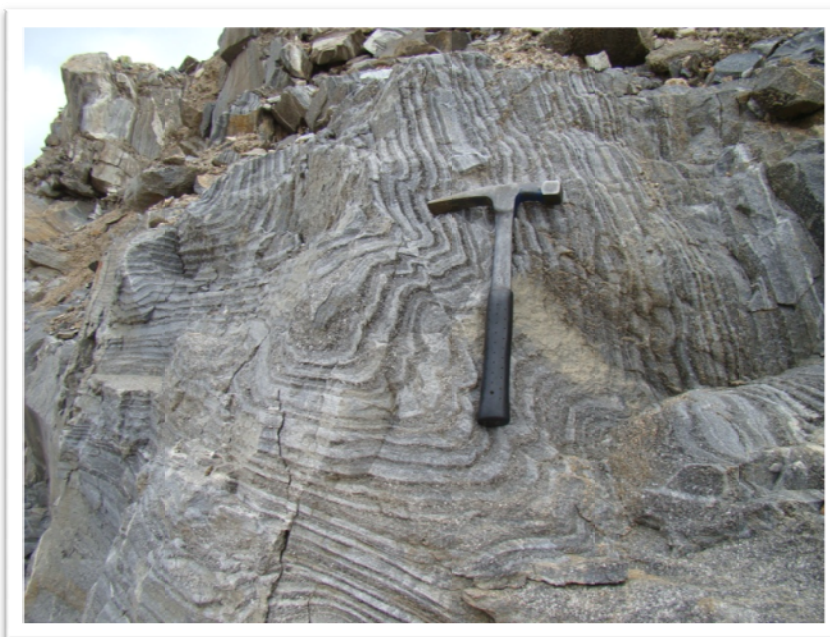
Os gnaisses encontrados neste trecho possuem foliação dobrada, de direções e mergulhos muito variados, variando de sub-vertical a sub-horizontal (Fotos 7 e 8).

Foto 7: E- 3912 – Foliação dobrada LE (0/90 e 350/15).

Foto 8: Detalhe da foto anterior.

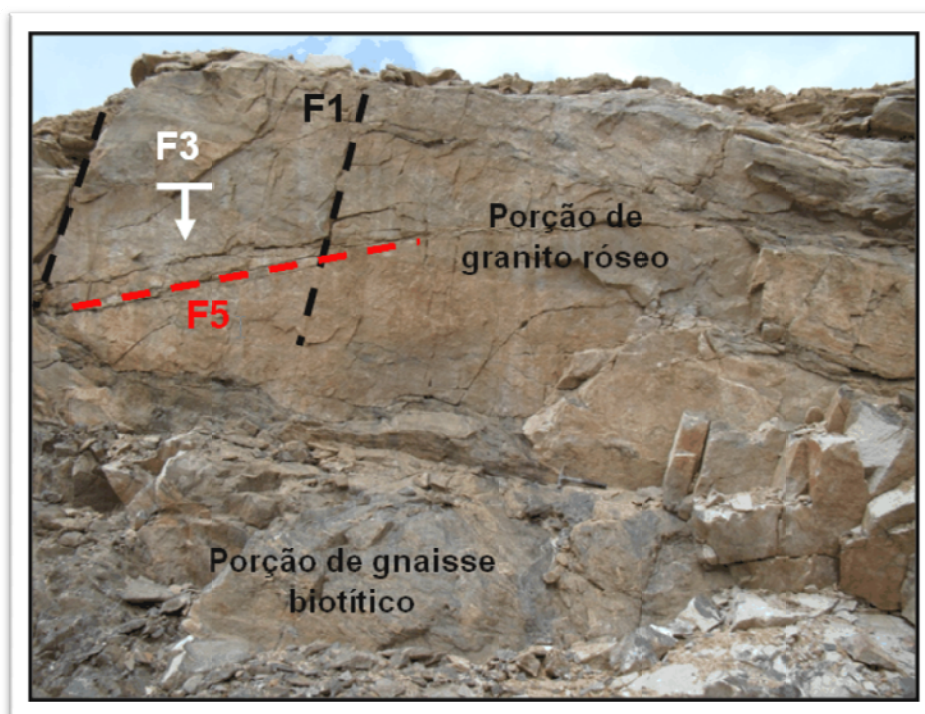
Foto 9: E3914 LD - Plano formado pela família F3 190/80, F1=80/80 e F5=90/10 com espaçamento de 2 a 3 por metro e persistência de mais de 2 metros.

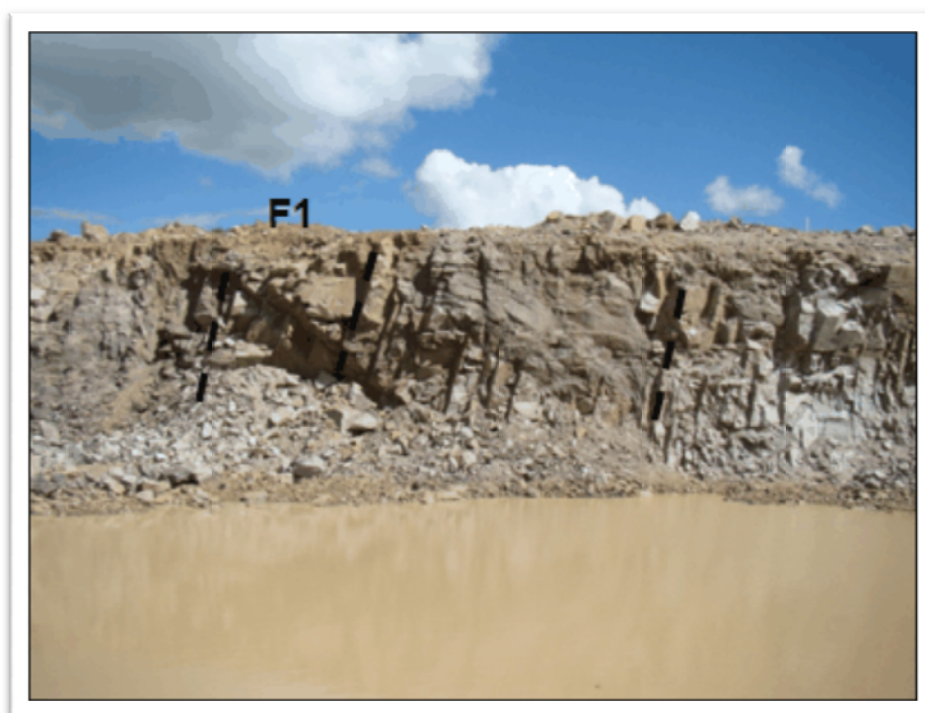
Foto 10: E - 3919 LD - Plano formado pela família F3 190/80 e a predominância da família F1=80/80.

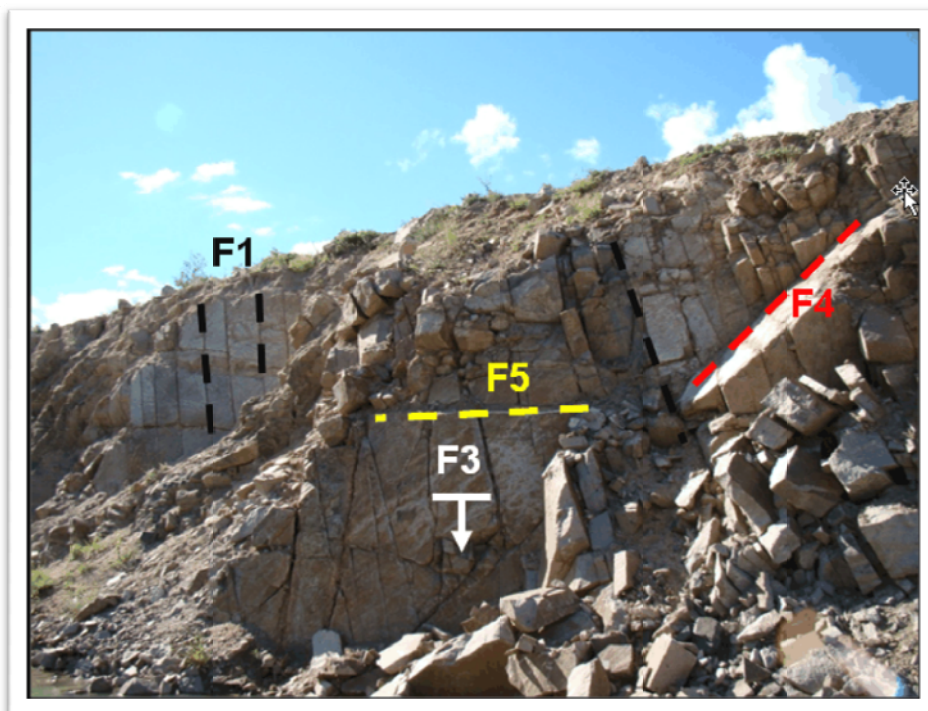
Foto 11: E – 3923 LE – Fraturas $F1=80/80$ e $80/90$. As paredes vistas de frente são $F3 = 10/80$, $F4 = 250/50$ e as sub-horizontais são $F5=NS/sub\text{-}horizontal$, com espaçamento de mais de 3 fraturas por metro e persistência de mais de 5 metros.

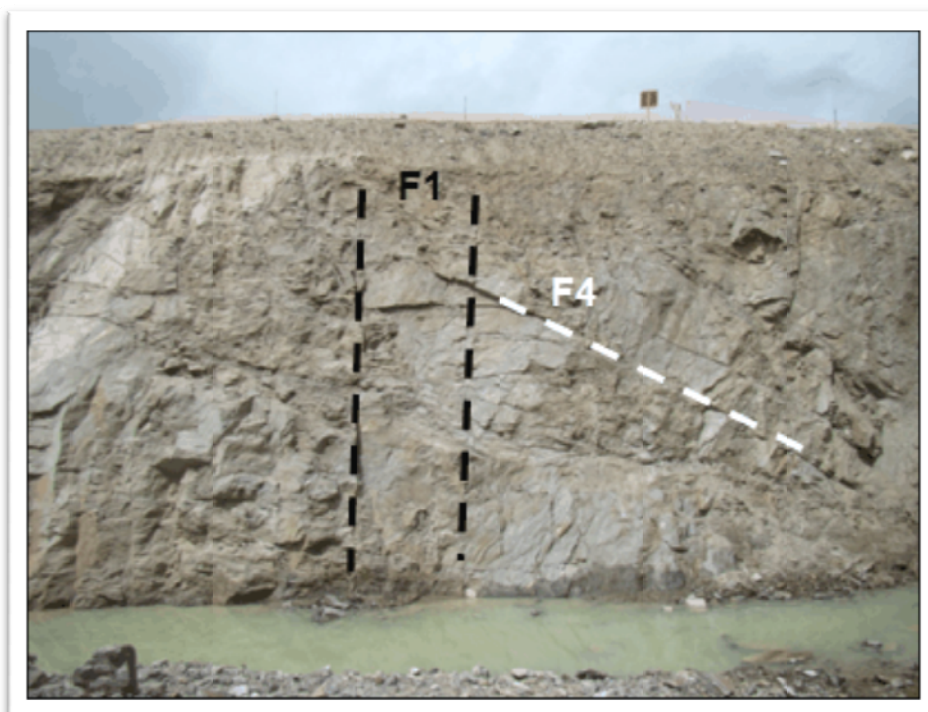
Foto 12: E – 3935 LD – Taludes $0/90$, $F1=80/90$ e $F4=260/30$.

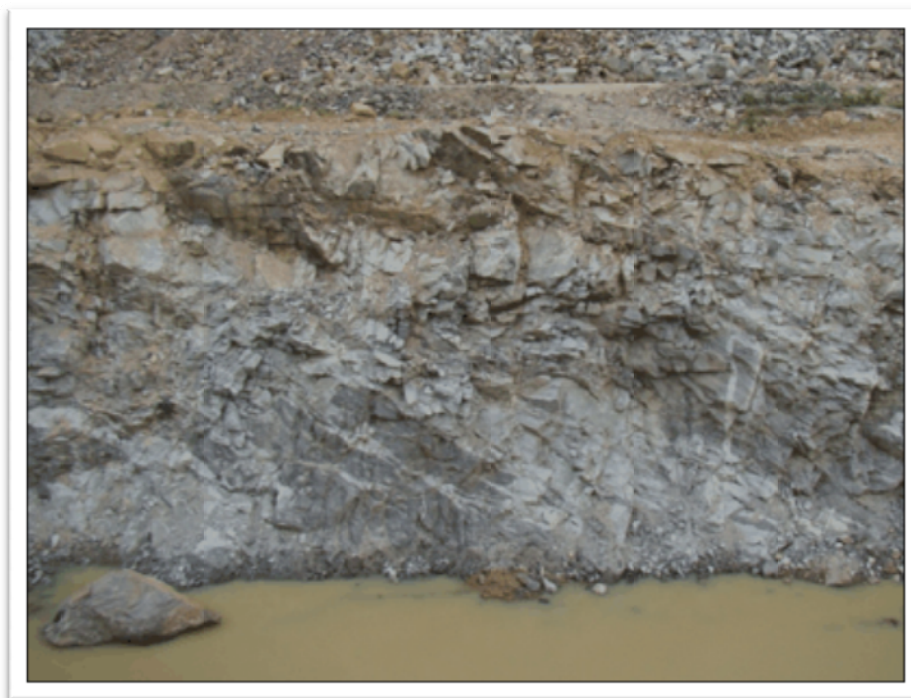
Foto 13: E 3962 LE - Gnaiss bandado.

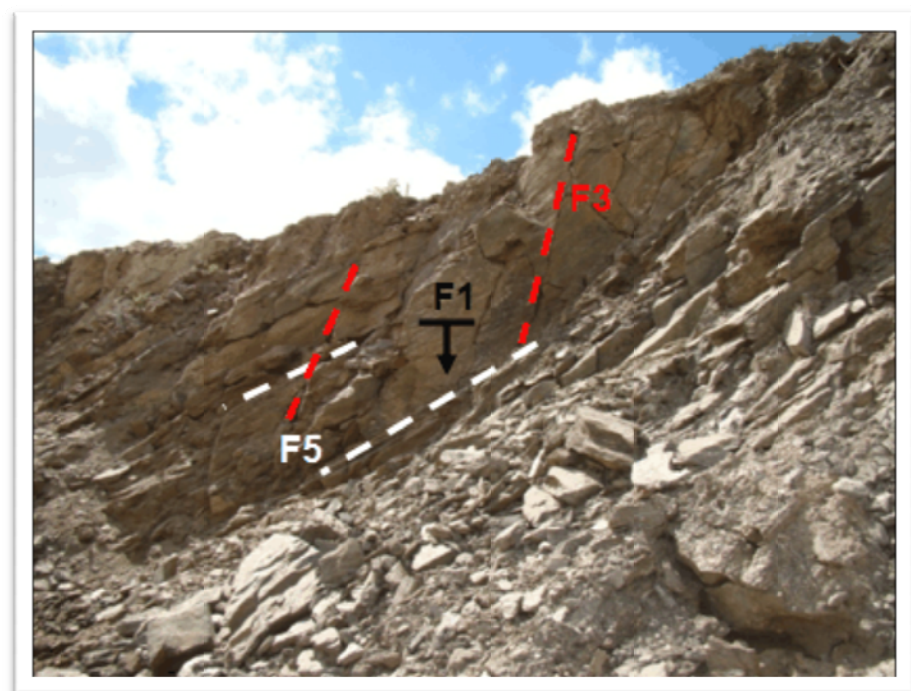
Foto 14: E 3968 LD - Plano formado pela família F1 80/80, F3=10/80 ou 10/70. Os planos de foliação coincidem com a F5=0/30, com espaçamento de até 10 fraturas por metro e persistência de mais de 5 metros.

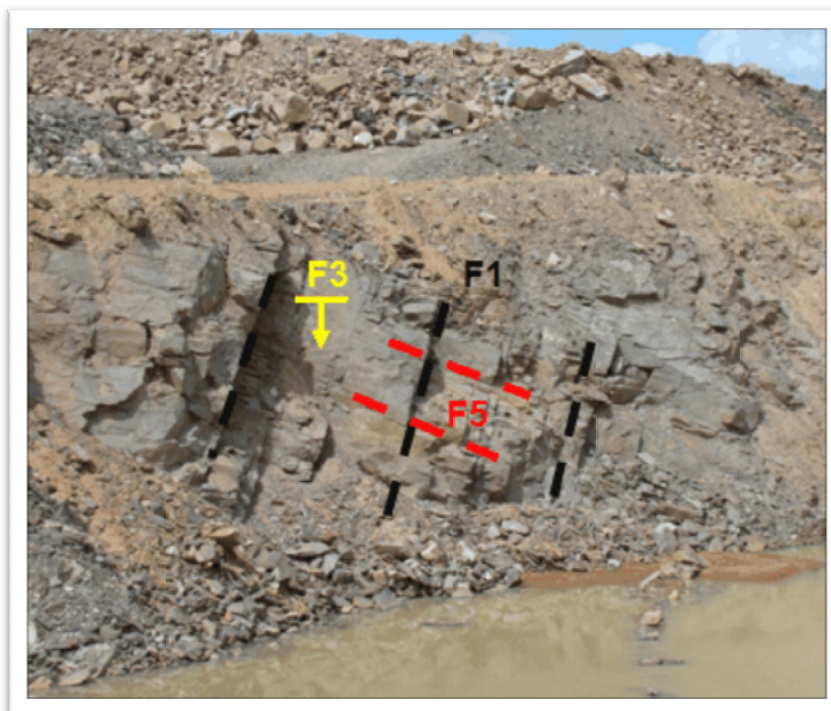
Foto 15: E 3974 LD – O plano formado pela família F1 80/80, F3=10/80 e os planos de foliação coincidentes com F5=0/30 com espaçamento de até 10 fraturas por metro e persistência de mais de 5 metros.

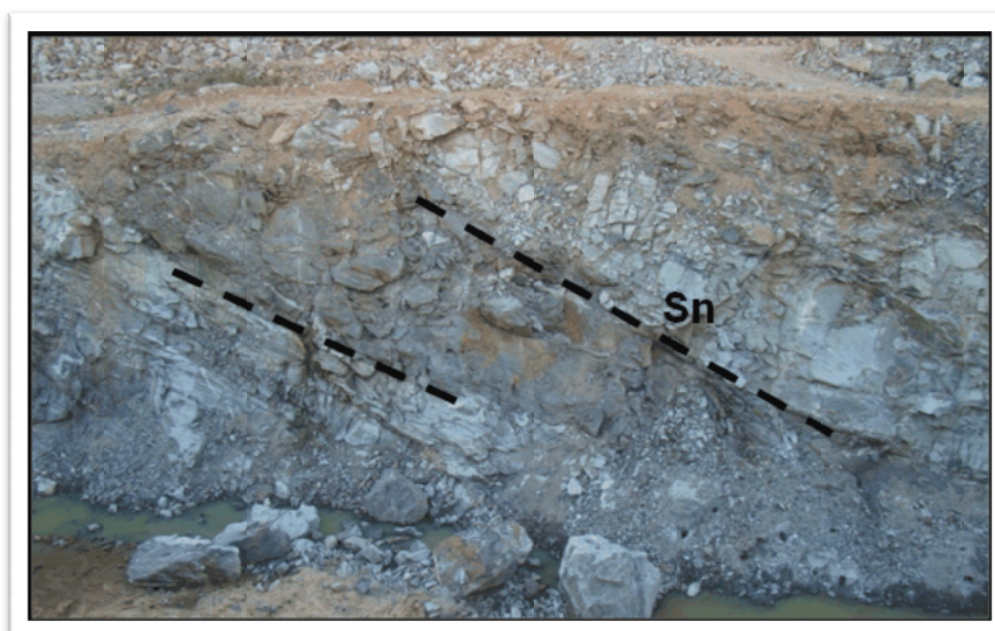
Foto 16: E 3964 LE – Talude 115/80 e uma família de fratura definida pela foliação Sn=350/40.

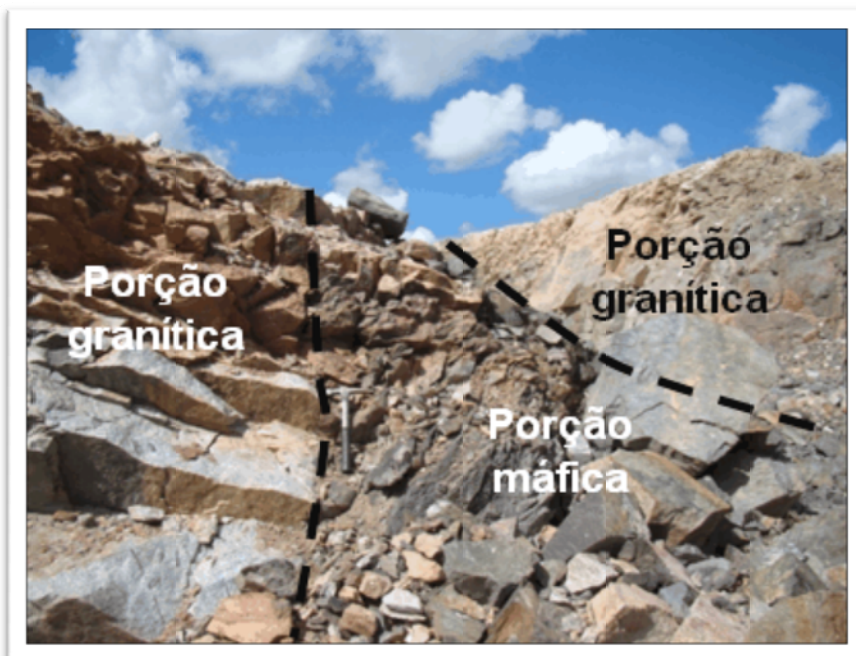
Foto 17: E 3984 LD – Injeção máfica.

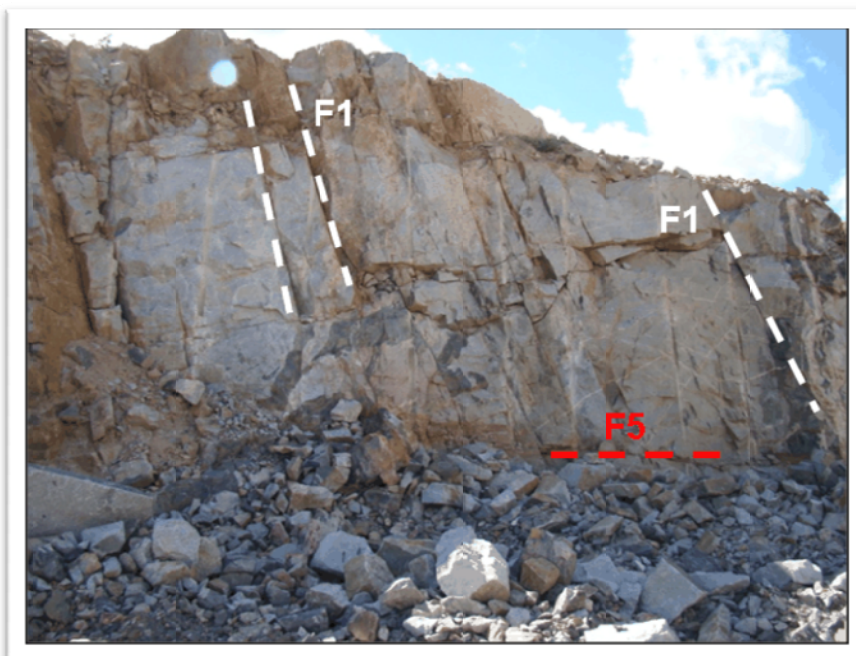
Foto 18: E 3983 LE – Taludes bem conformados em paredes de direção preferencial 140/80 (variação da F2= 150/80), F1=80/80 com persistência de todo o talude que neste ponto tem aproximadamente 14 m de altura e uma fratura sub-horizontal de 140/sub-hor com espaçamento de 1 a 2 fraturas por metro e persistência de mais de 5 metros. A fratura observada no meio do talude não foi medida diretamente por estar muito alta, mas tem direção aproximada N20W, provavelmente F4.

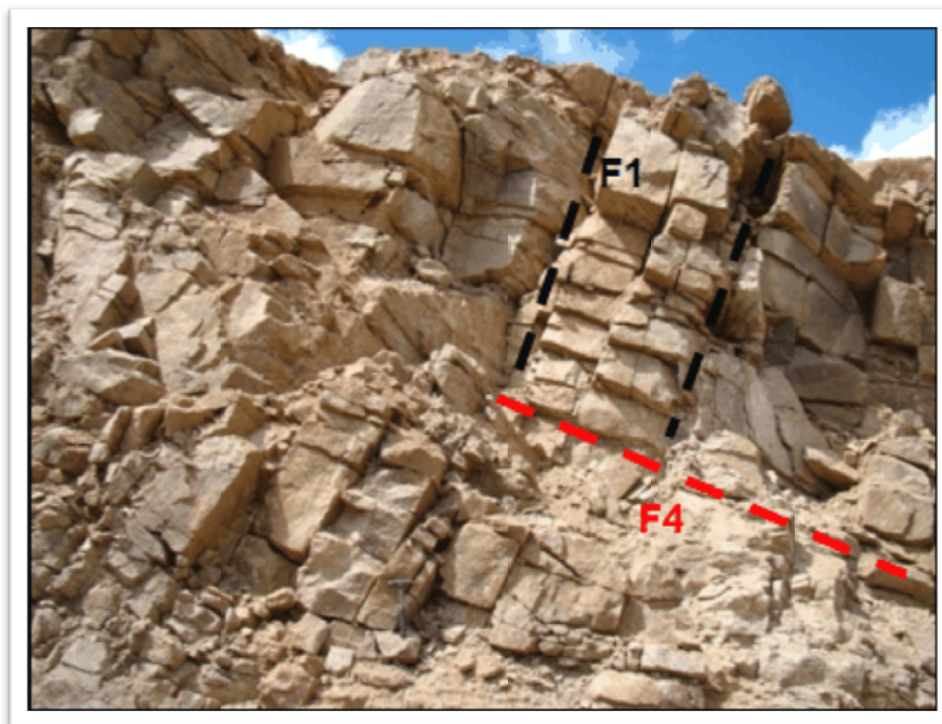
Foto 19: E 3979 LD – Fraturas $F1= 80/70$, $F4= 250/50$ e $F5= 340/80$ que é a fratura que define o plano do talude.

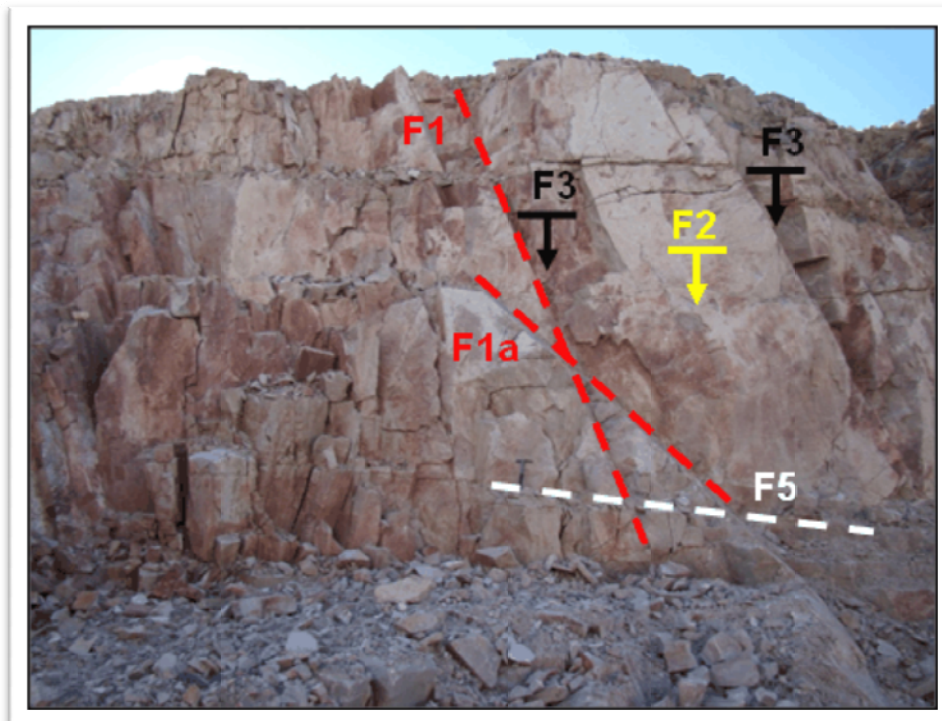
Foto 20: E 3993 LE – Talude definido pela $F2=140/90$, $F1=80/70$ $F1a= 80/50$, $F3=10/90$ e $F5=150/20$ com espaçamento de 1 a 2 fraturas por metro e persistência de mais de 5 metros.

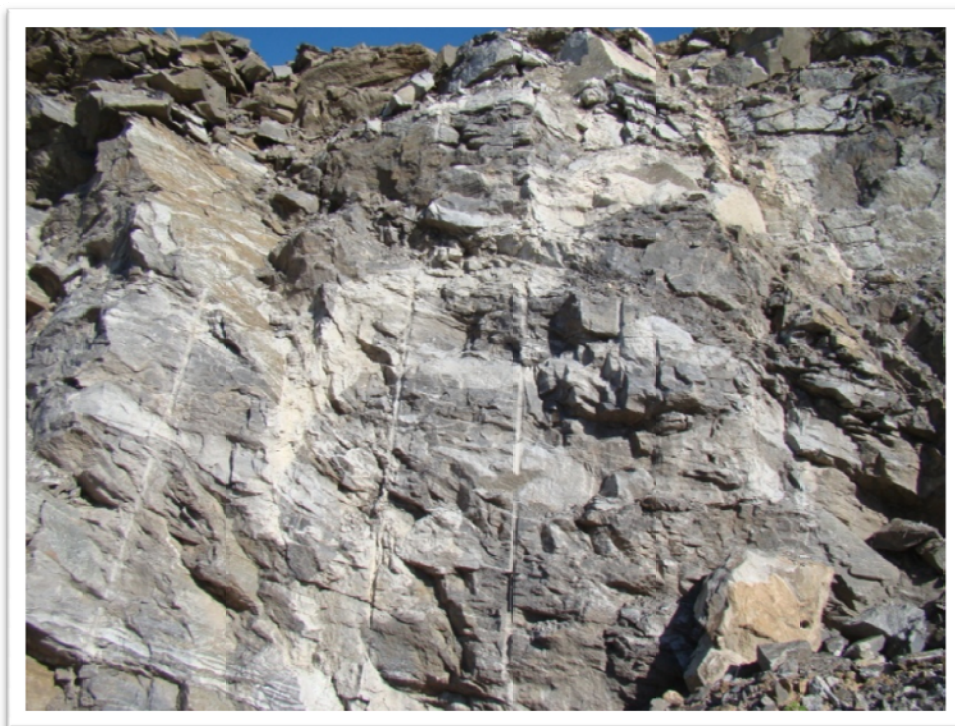
Foto 21: E 4008 LE – Taludes com inclinação variável de 76 a 80 graus exibem algumas meias canas preservadas.
