MINISTÉRIO DA INTEGRAÇÃO NACIONAL PROJETO DE INTEGRAÇÃO DO RIO SÃO FRANCISCO COM BACIAS HIDROGRÁFICAS DO NORDESTE SETENTRIONAL					
ACOMPANHAMENTO TÉCNICO DAS OBRAS (ATO) - LOTE A					
RELATÓRIO DE ATIVIDADES - ATO LOTES 1 E 2 – RELATÓRIO DE VISITA 13 A 17 DE OUTUBRO DE 2009					
	DATA	RUBRICA	APROVAÇÃO	DATA	RUBRICA
PROJETISTA			Logos-Concremat		
DESENHISTA			Logos-Concremat		
VERIFICADO					
			CLIENTE		
ESCALA	DOCUMENTO Nº PROJETISTA: 885-MIN-ISF-RT-A0038 CLIENTE: 1210-REL-1051-00-40-021				REVISÃO 0

**Projeto de Integração do Rio São Francisco
com Bacias Hidrográficas do Nordeste Setentrional**

LOTES 1 E 2 – RELATÓRIO DE VISITA

13 A 17 DE OUTUBRO DE 2009

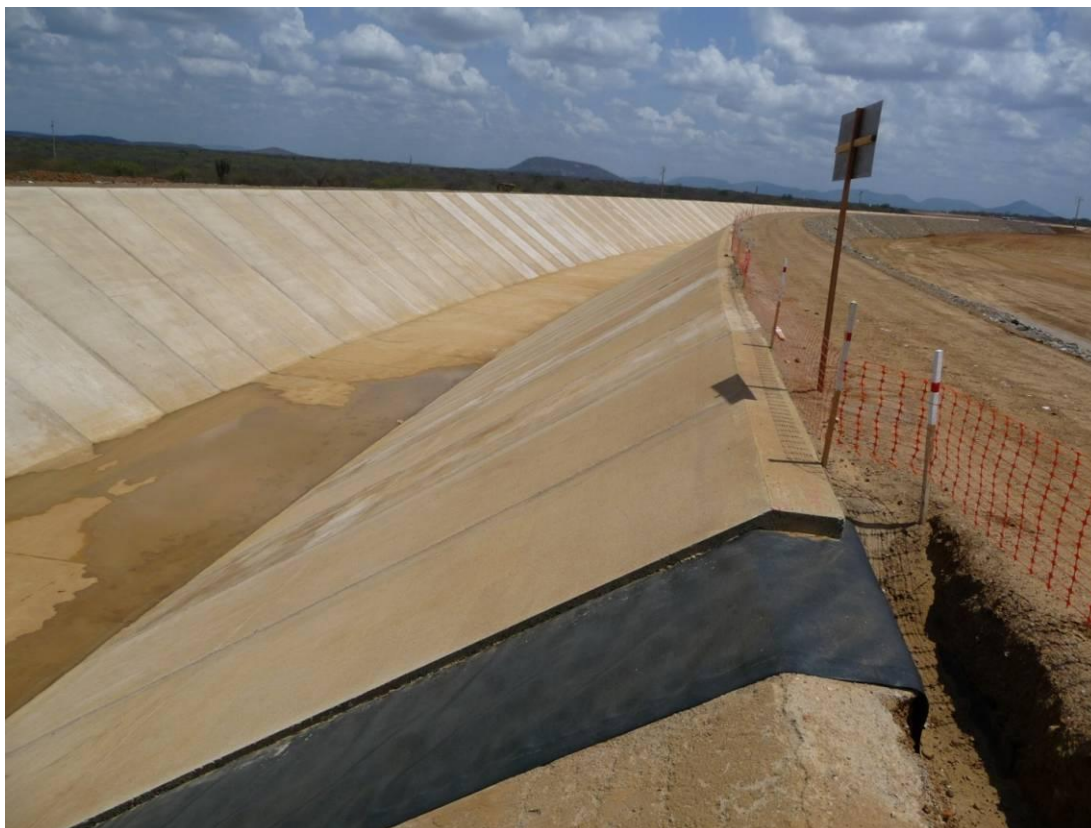
Foto 01 – Canal CN-01 – Vista do revestimento interno com geomembrana e concreto.

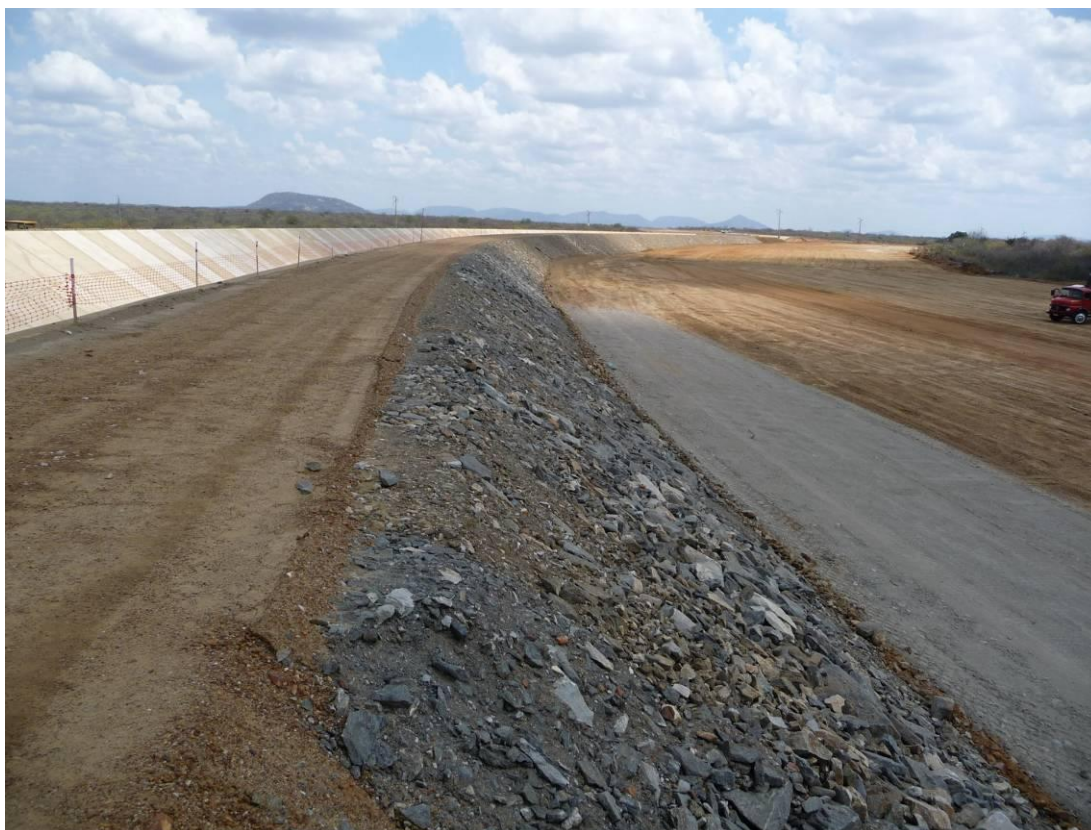
Foto 02 – Canal CN-01 – Vista da proteção superficial do talude externo com enrocamento.

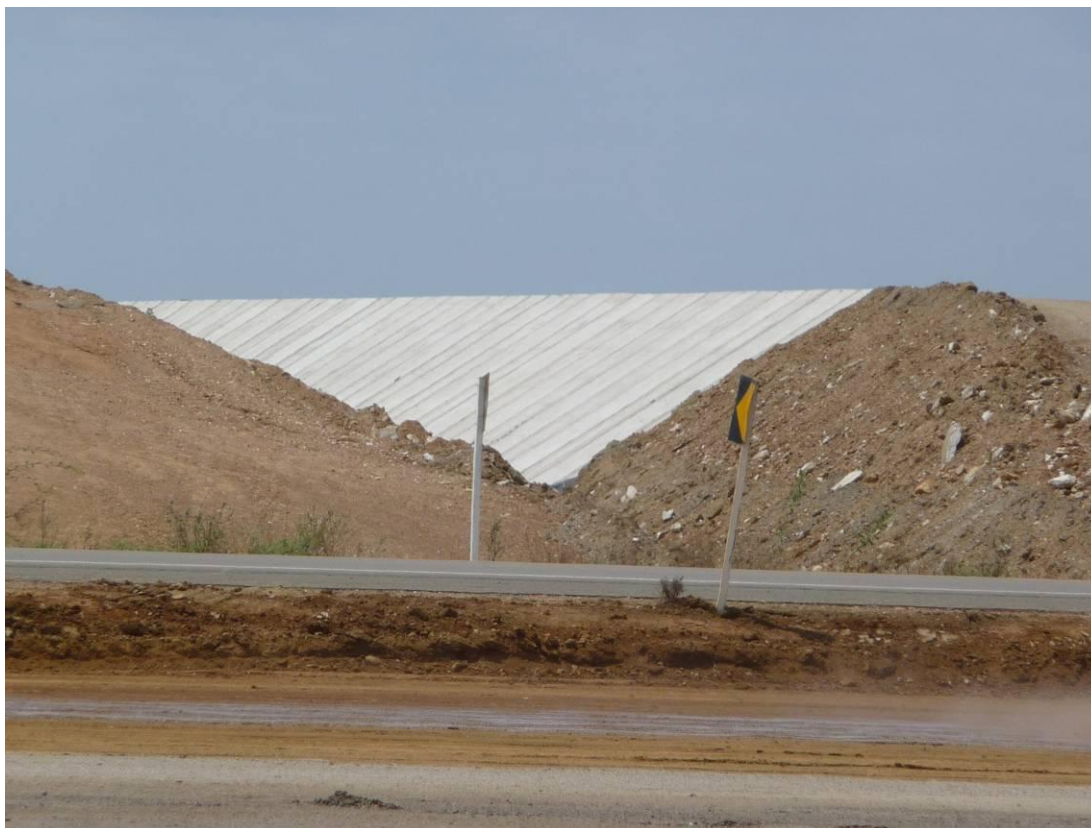
O revestimento dos taludes deste canal está executado aproximadamente entre as estacas 127 e 400, mas existem pequenos trechos intermediários em que não houve construção do mesmo, devido às interferências com a rodovia BR-428 e com a linha de transmissão de energia da CELPE (Centrais Elétricas de Pernambuco).

Foto 03 – Vista geral da interferência do canal CN-01 com a rodovia BR-428.

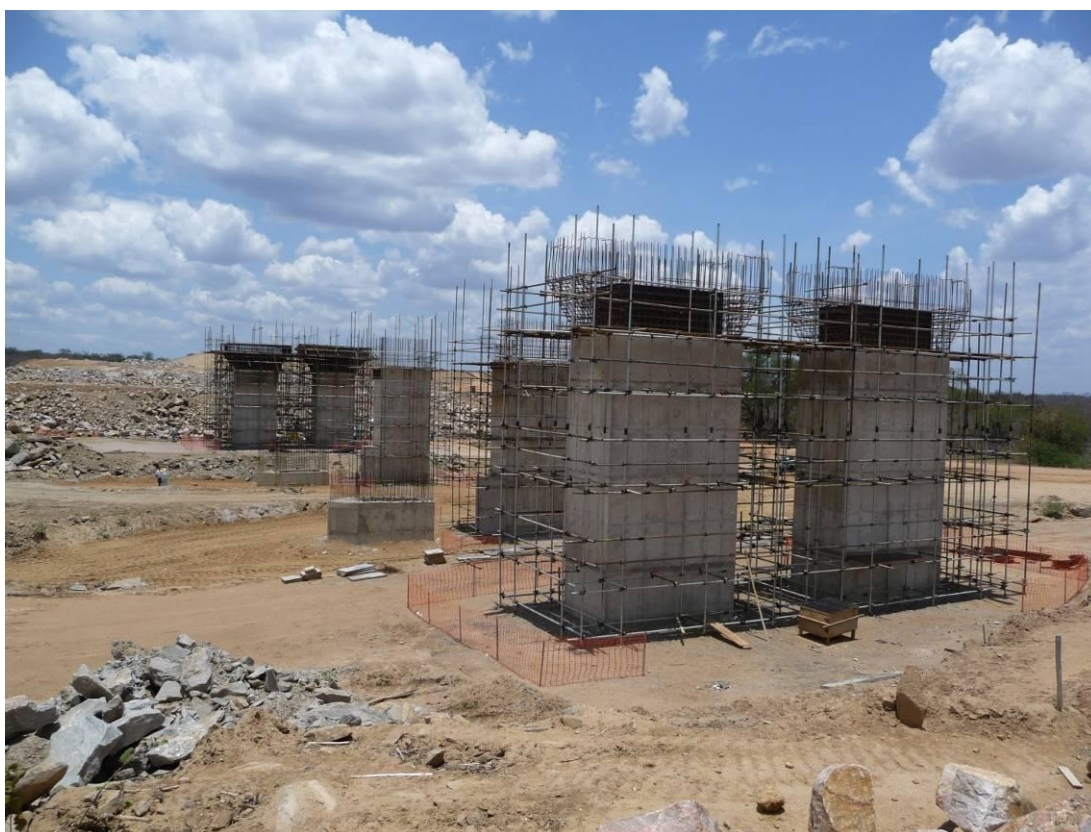
No Aqueduto Logradouro estão quase concluídas as concretagens dos 8 pilares para a 1ª etapa de operação do PISF. Foram iniciados os reforços das cabeças dos pilares. Os aterros de encontro estão parcialmente concluídos.

Foto 04 – Vista geral dos pilares do Aqueduto Logradouro.

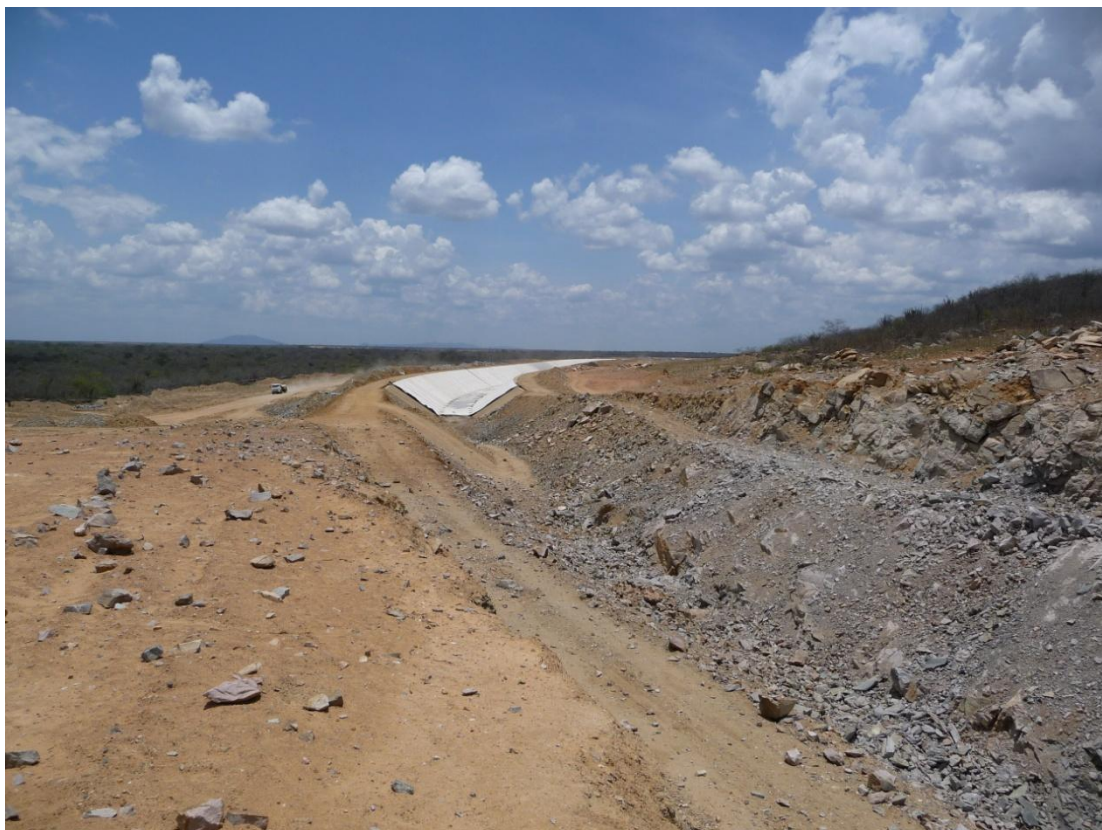
Foto 05 - Canal CN-02 – Vista da transição de trecho em aterro para corte.

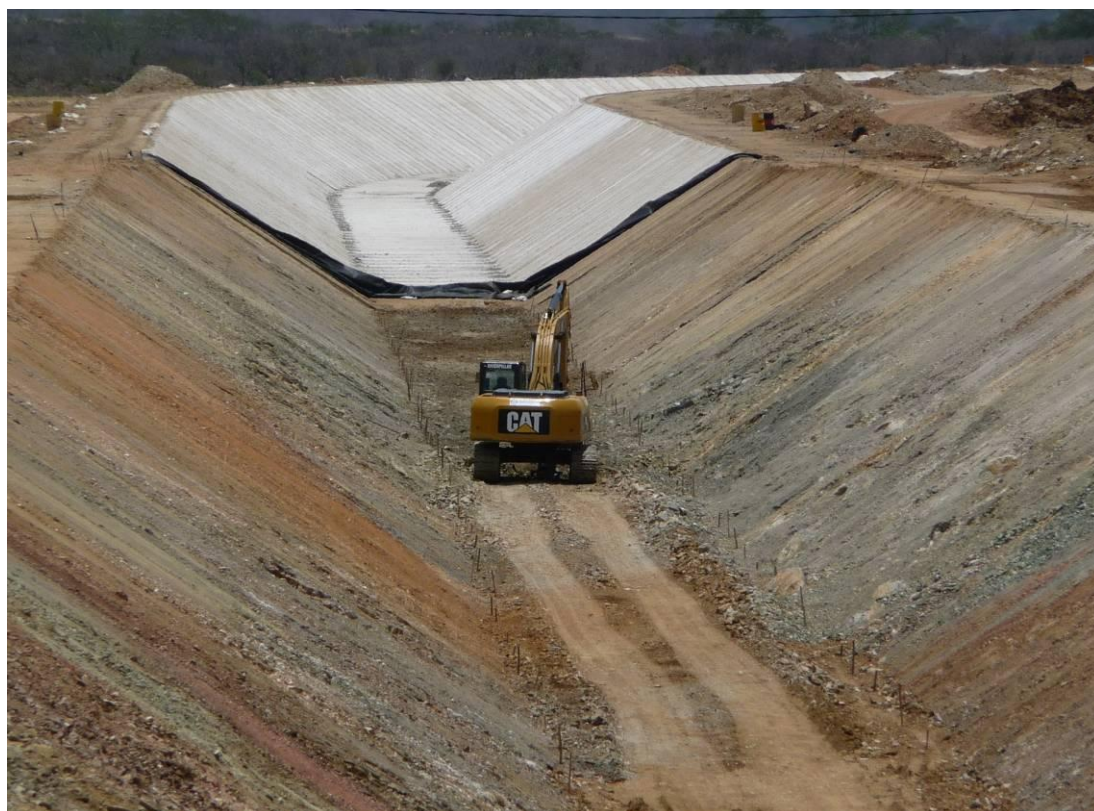
Foto 06 – Canal CN-03 – Detalhe da interrupção do trecho revestido em concreto.

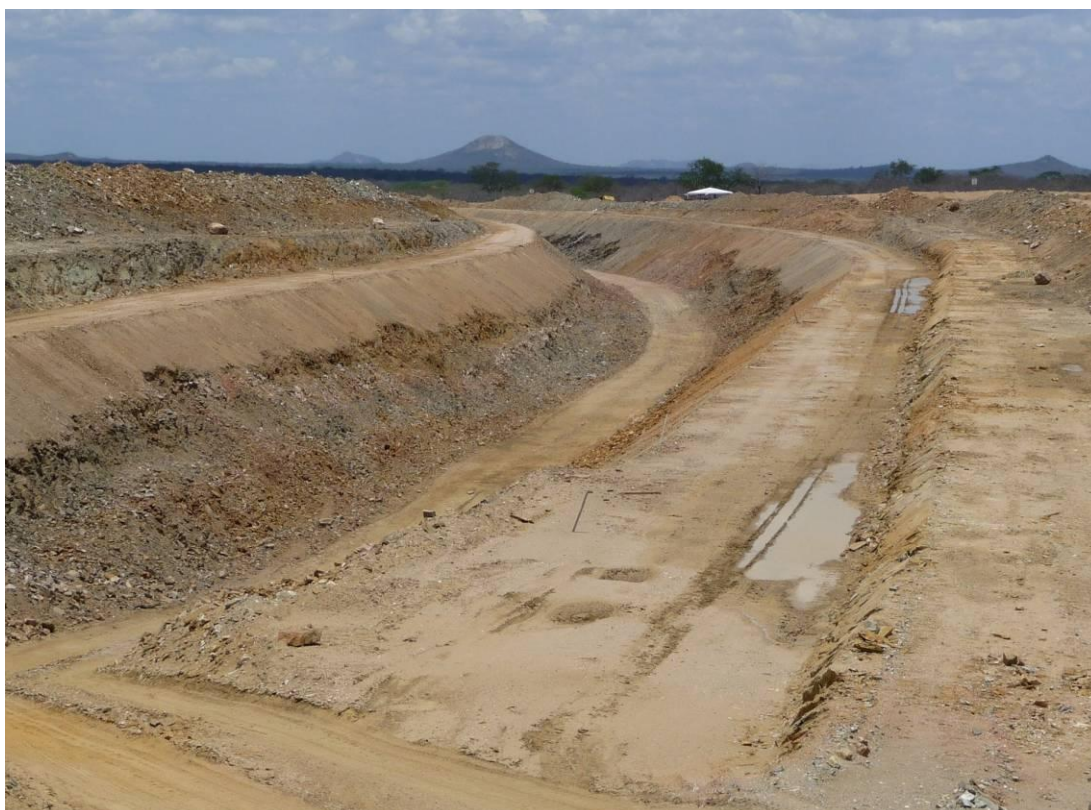
Foto 07 – Canal CN-3 – Vista de trecho em corte.

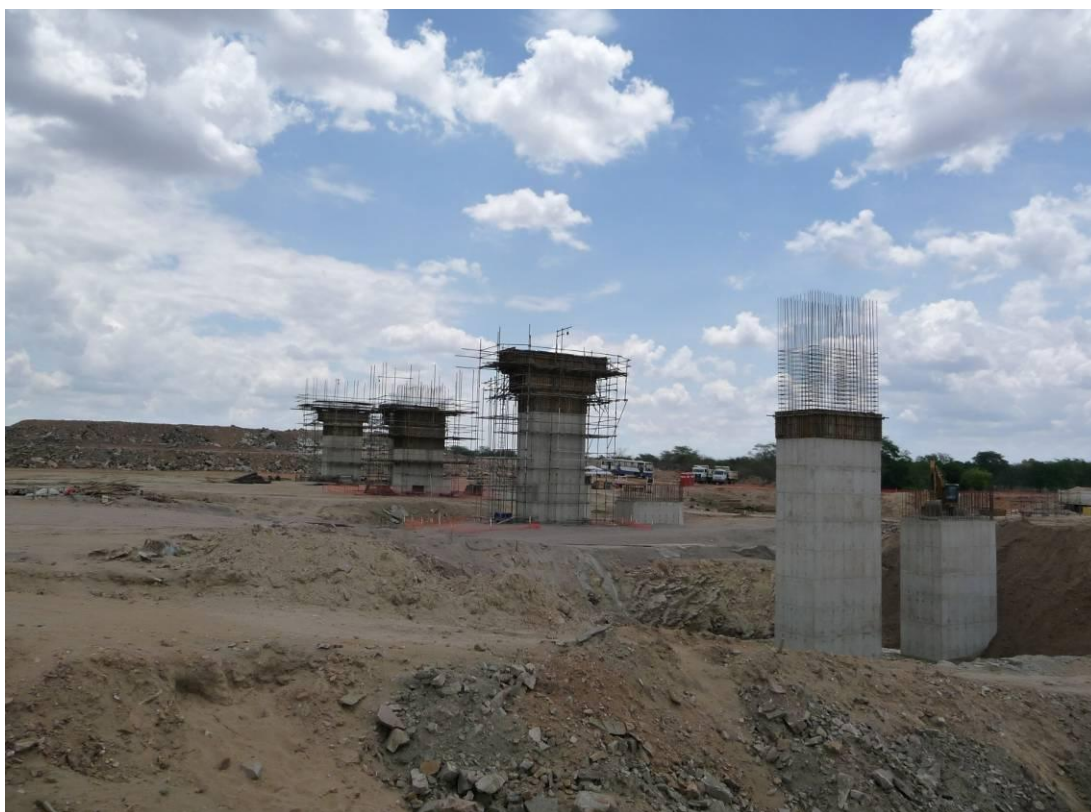
No Aqueduto Saco da Serra estão em andamento as concretagens dos 10 pilares para a 1ª etapa de operação do PISF. Os aterros de encontro estão parcialmente executados.

Foto 08 – Vista geral dos pilares do Aqueduto Saco da Serra.

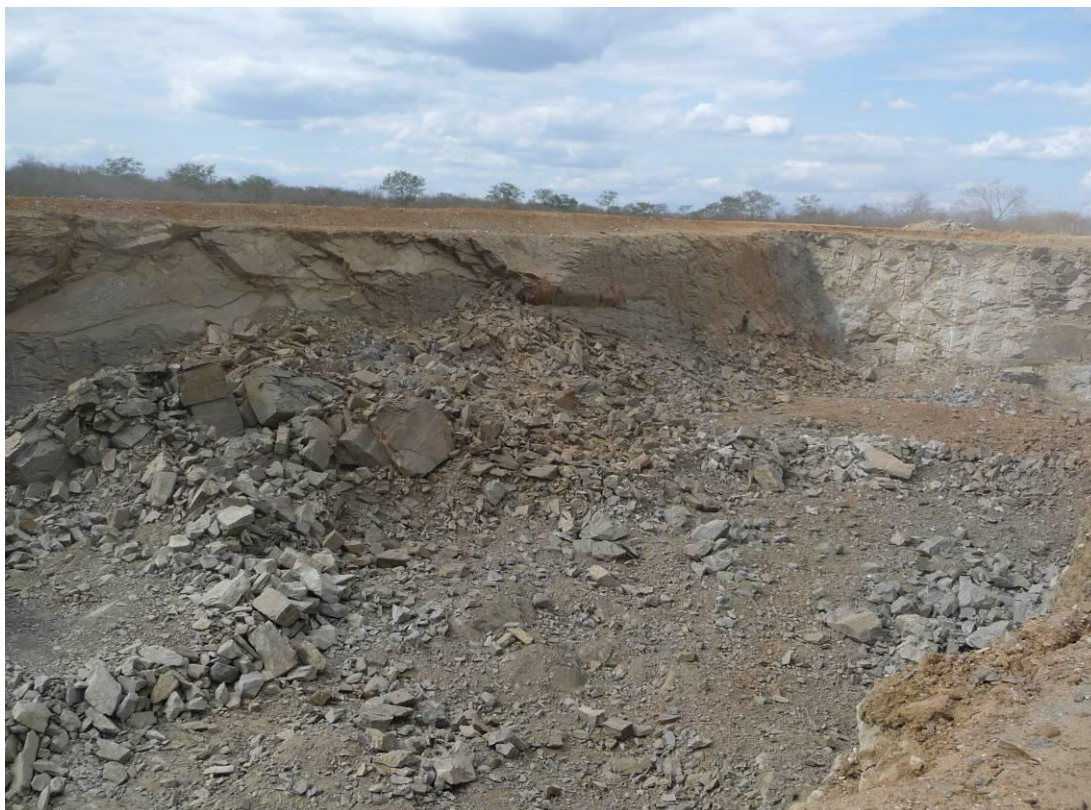
Foto 09 – Túnel Angico – Aspecto da escavação em rocha na região do emboque.

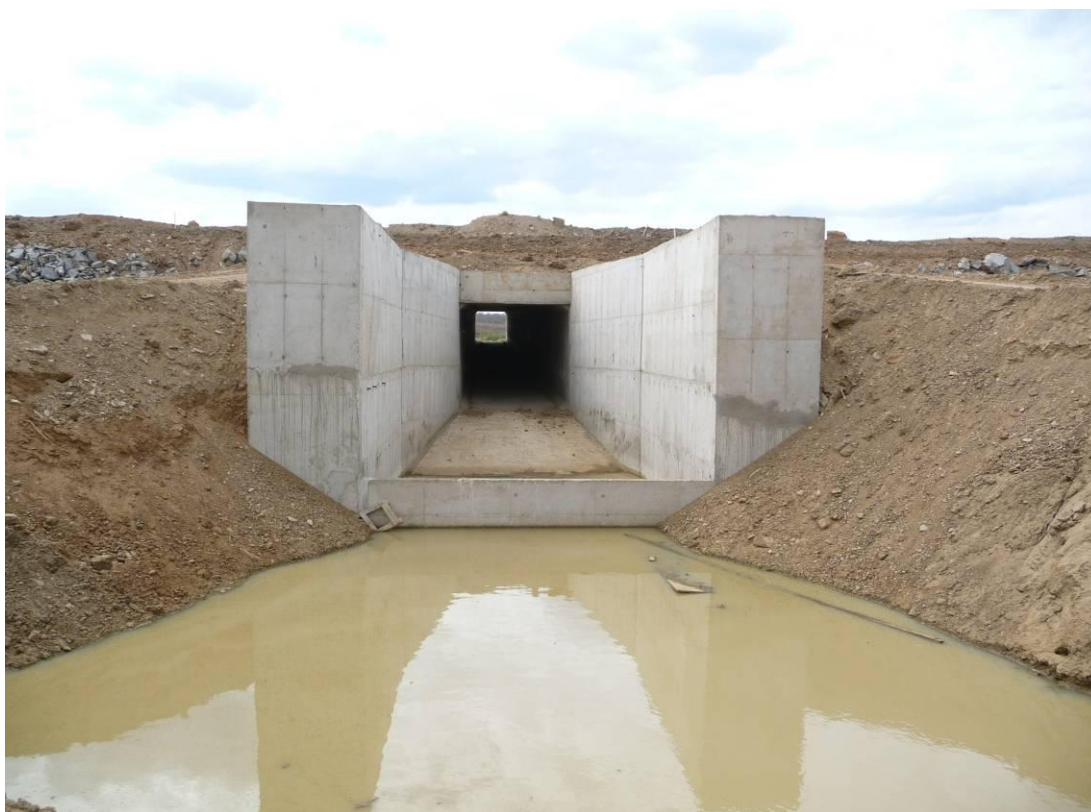
Foto 10 – Canal CN-04 – Vista do bueiro B004 moldado “in loco”.

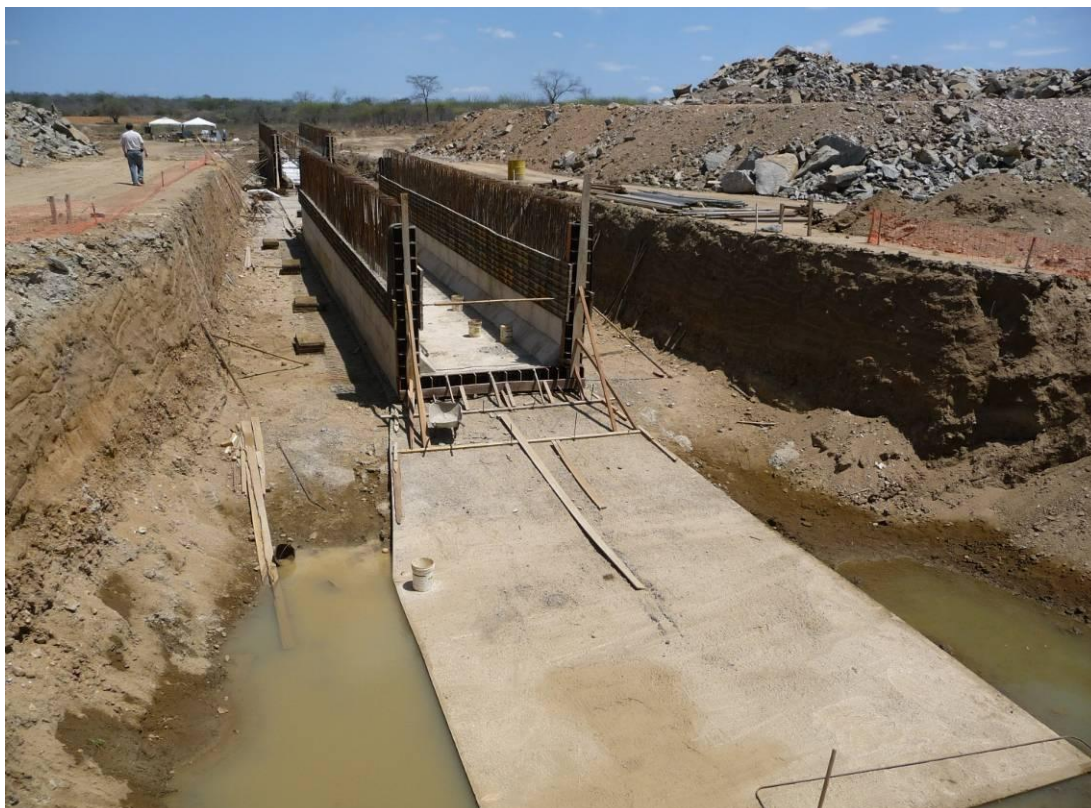
Foto 11 – Canal CN-05 – Detalhe da execução do bueiro B002, moldado “in loco”.

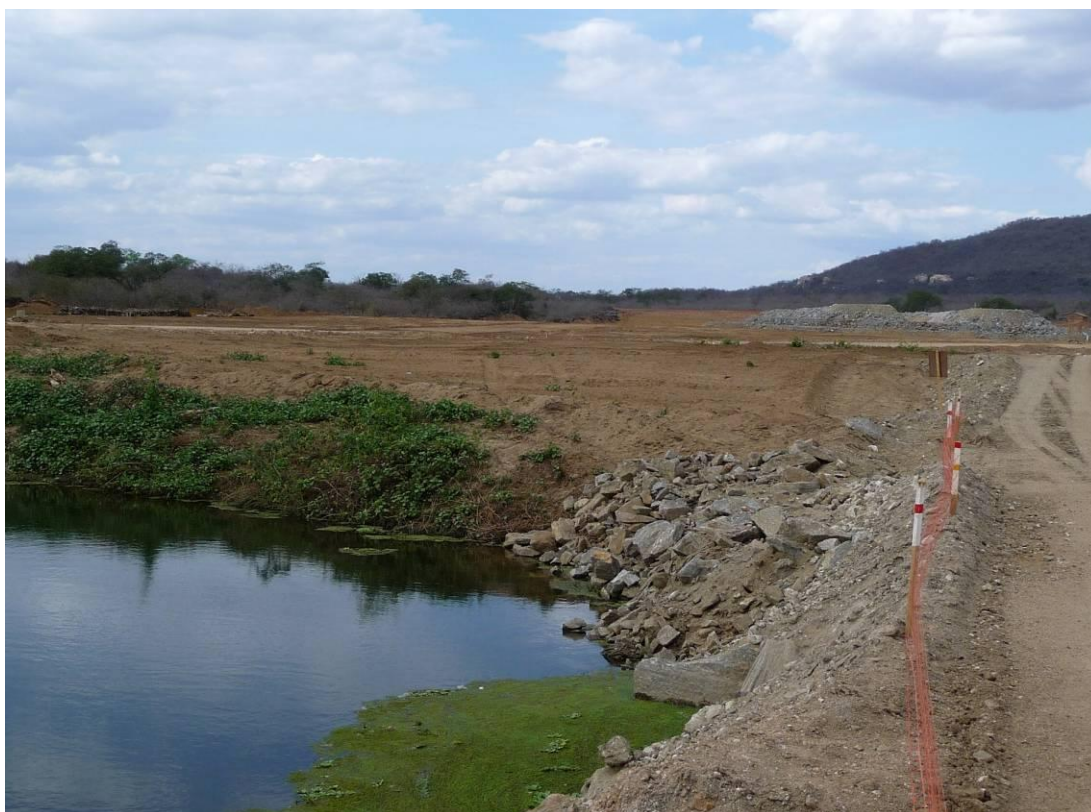
Foto 12 – Aqueduto Mari – Vista da região, com Rio Terra Nova em primeiro plano e ao fundo o aterro de encontro.

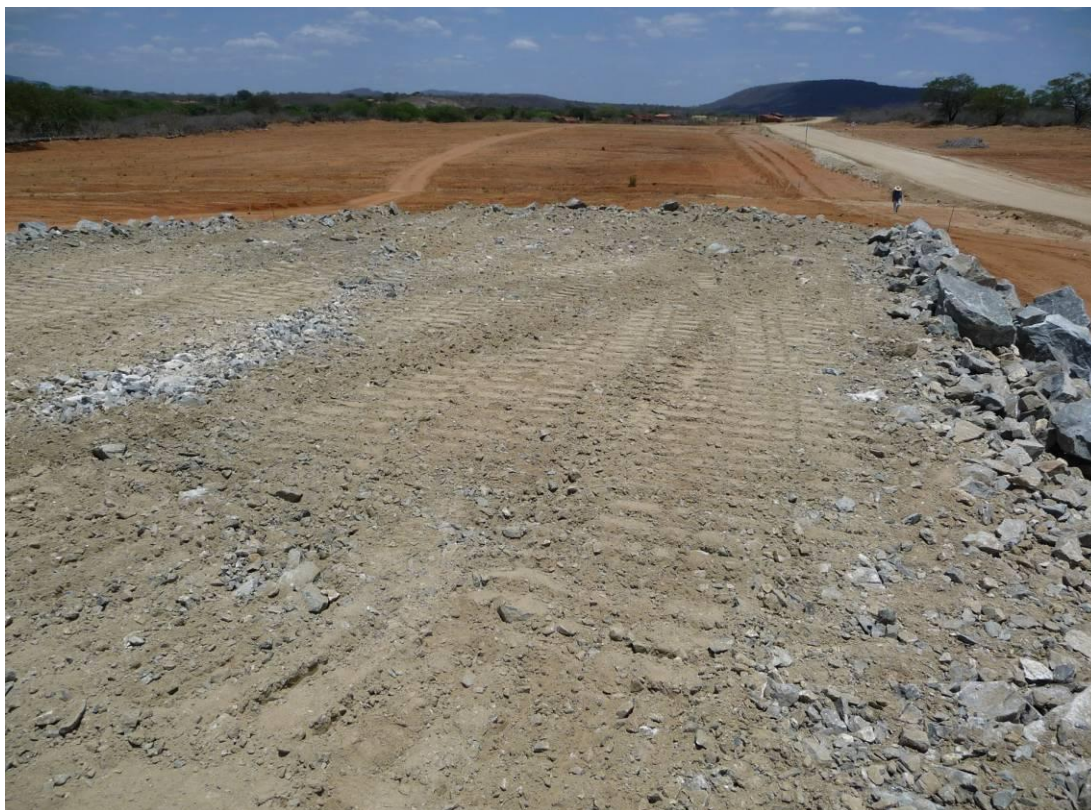
Foto 13 – Canal CN-06 – Execução da base do aterro em enrocamento compactado.

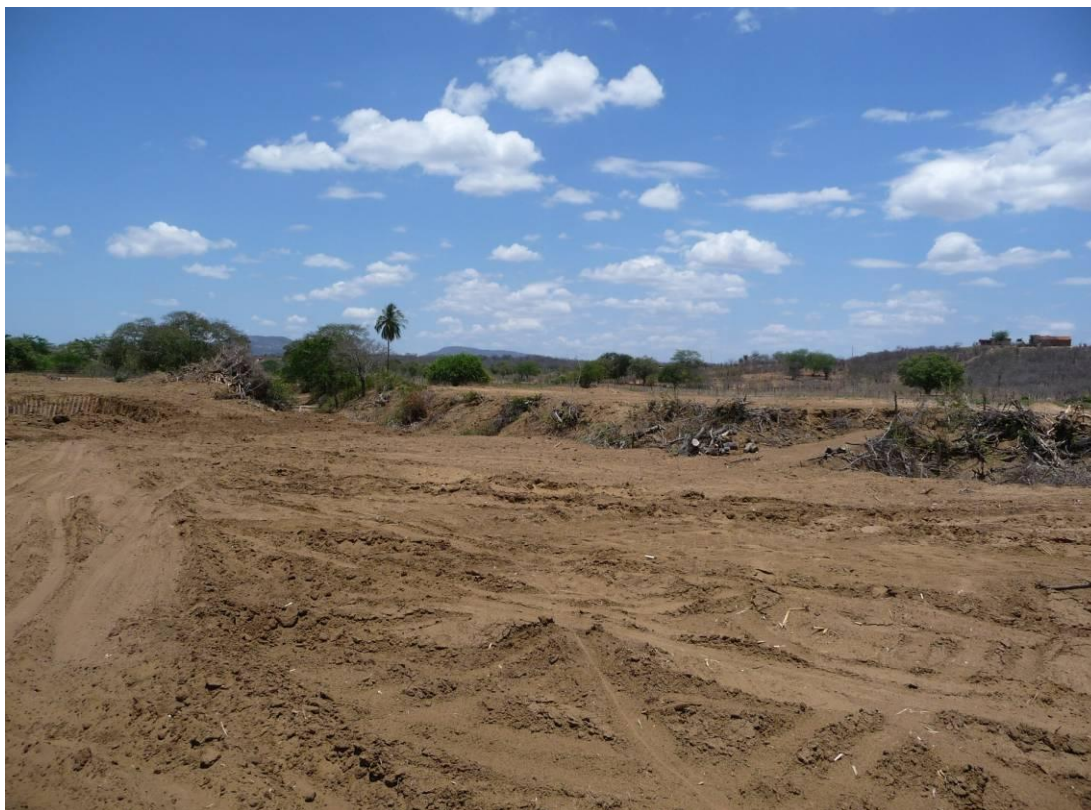
Foto 14 – Aqueduto Terra Nova – Região do Rio Jatobá; obras não iniciadas.

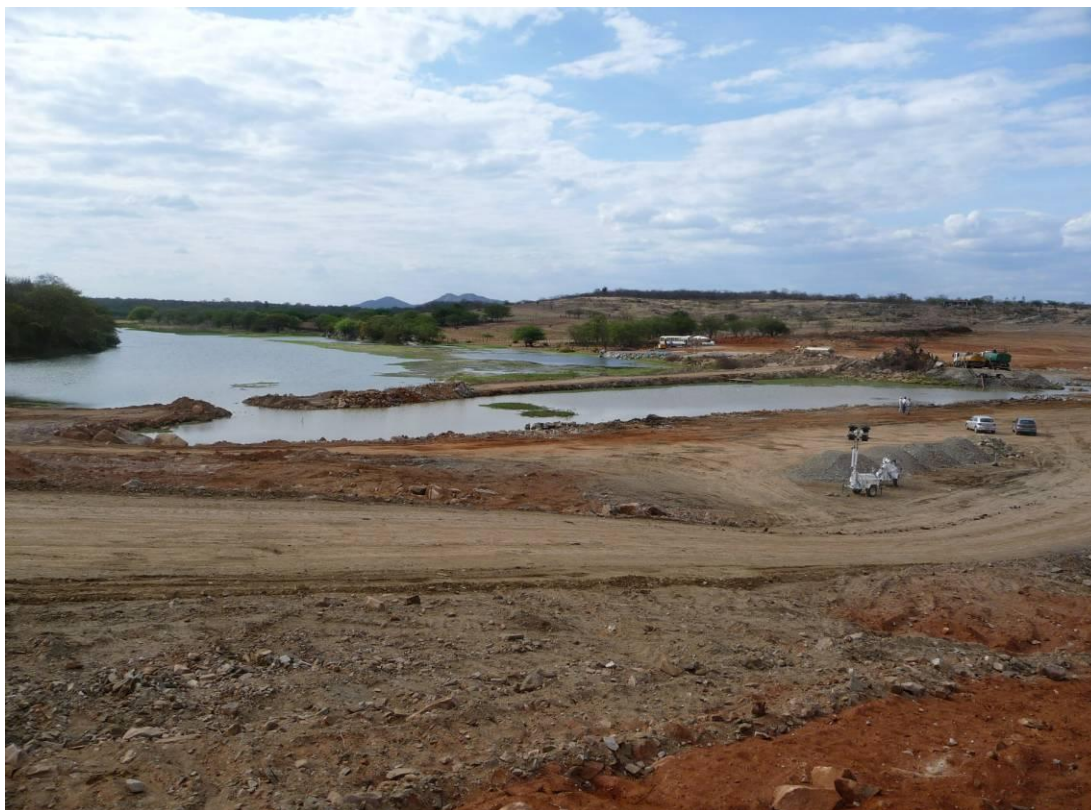
Foi inspecionada a região do canal CN-07, onde é verificada a interseção do canal com uma lagoa, próximo à estaca 2250, correspondente a um braço do Rio Terra Nova. Este assunto foi objeto de projeto específico, emitido pela ENGECORPS, contemplando uma solução para a travessia desse local.

Foto 15 – Canal CN-07 – Vista geral da interferência do braço do Rio Terra Nova com o canal.

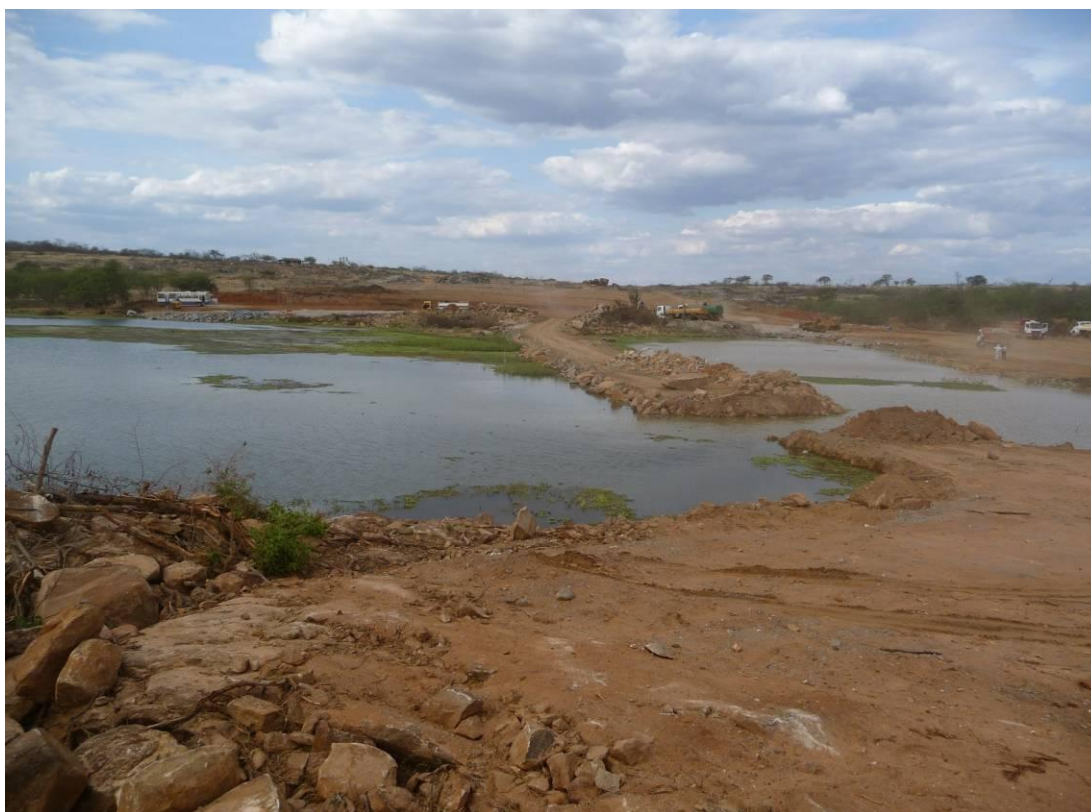
Foto 16 – Canal CN-07 – Aspecto do cordão de enrocamento lançado dentro d'água no mesmo local.

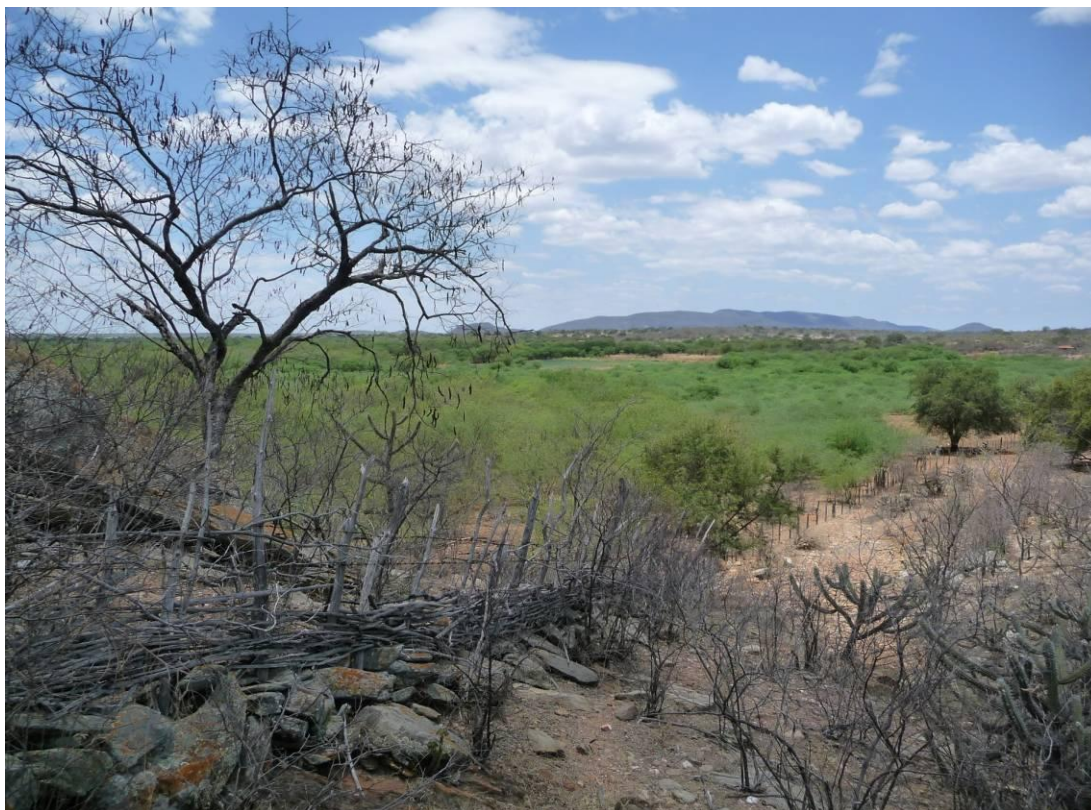
Foto 17 – Barragem Terra Nova – Vista da região do reservatório.

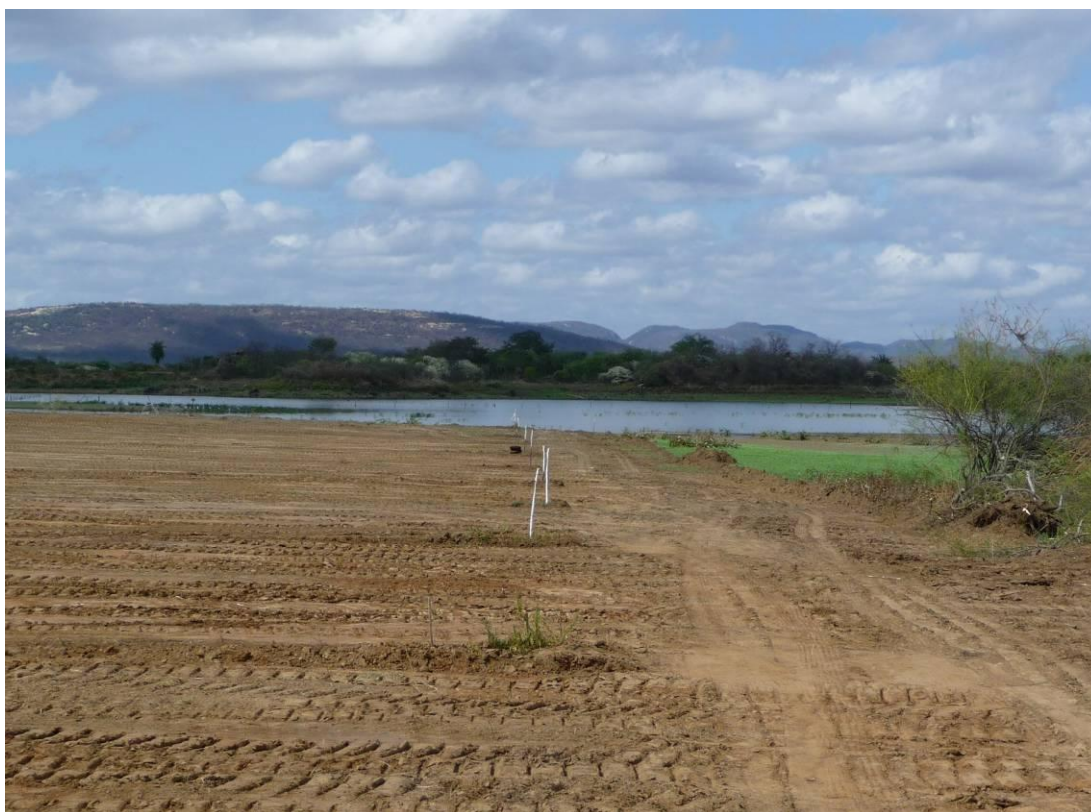
Foi vistoriada a região do trecho de canal CN-08, cuja característica principal refere-se à interferência da travessia de um reservatório utilizado para abastecimento de água de uma comunidade vizinha. Foram analisados preliminarmente os aspectos envolvidos para a concepção de uma alternativa de construção deste trecho do canal, de forma que não venha a ser interrompida a utilização de água pela comunidade vizinha.

Foto 18 – Canal CN-08 – Vista do açude interceptado pelo traçado do canal. Observar marcação do eixo (estacas brancas).

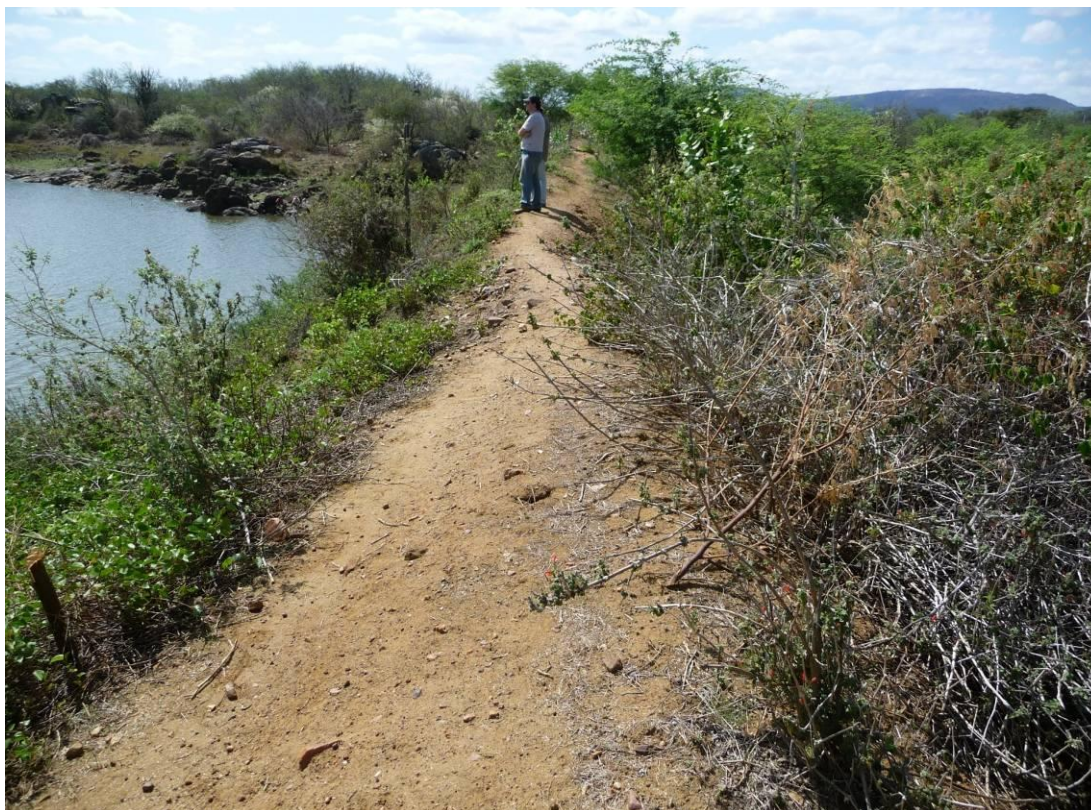
Foto 19 – Canal CN-08 – Vista do barramento do açude da foto anterior.

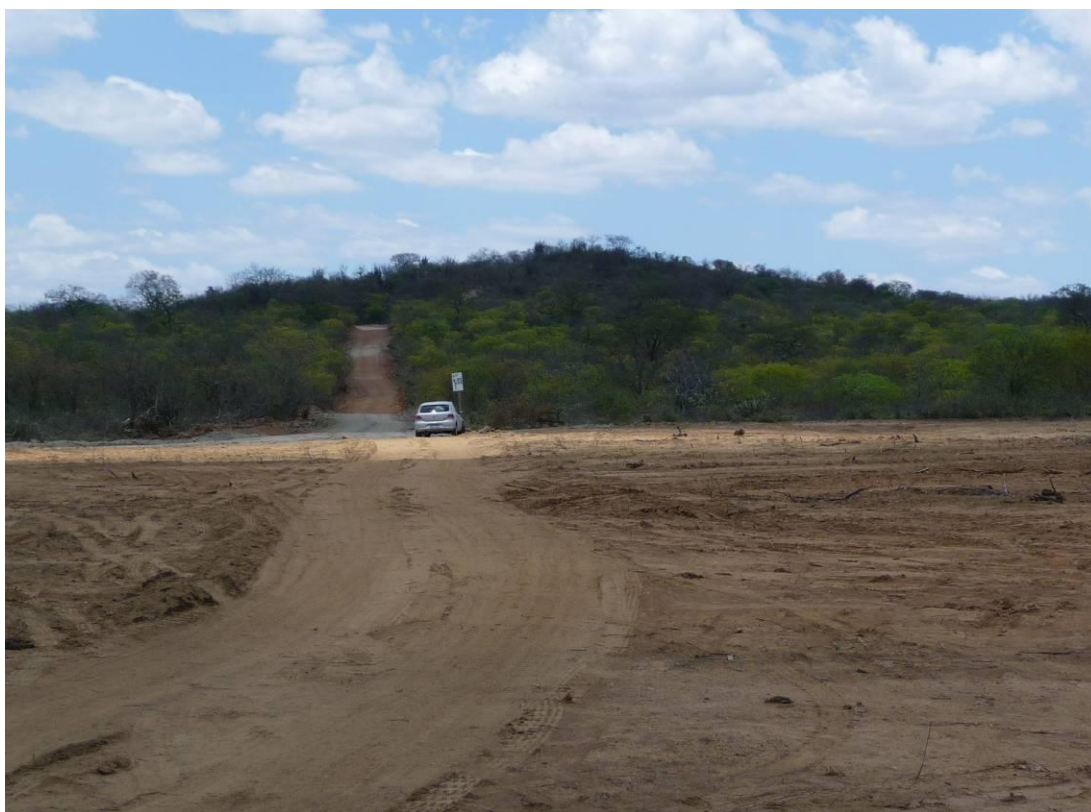
Foto 20 – EBI-2 – Aspecto geral da região.

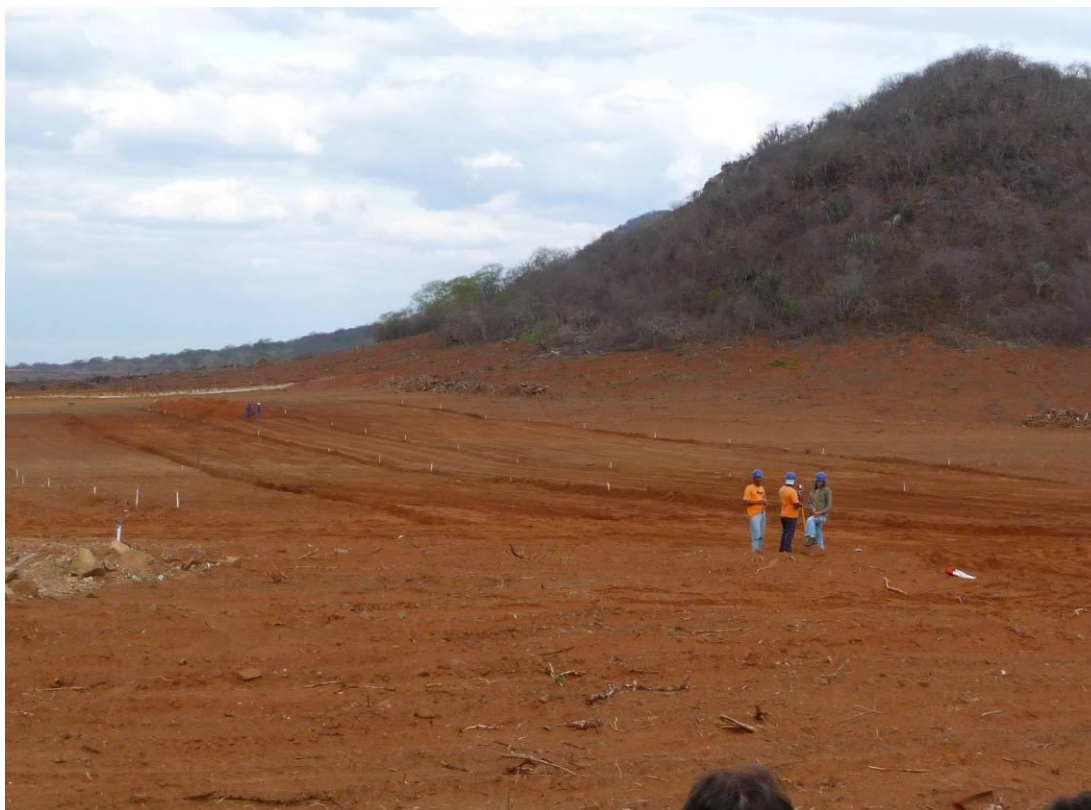
Foto 21 – Canal CN-09 – Vista do trecho já limpo, para início das obras de terraplenagem.

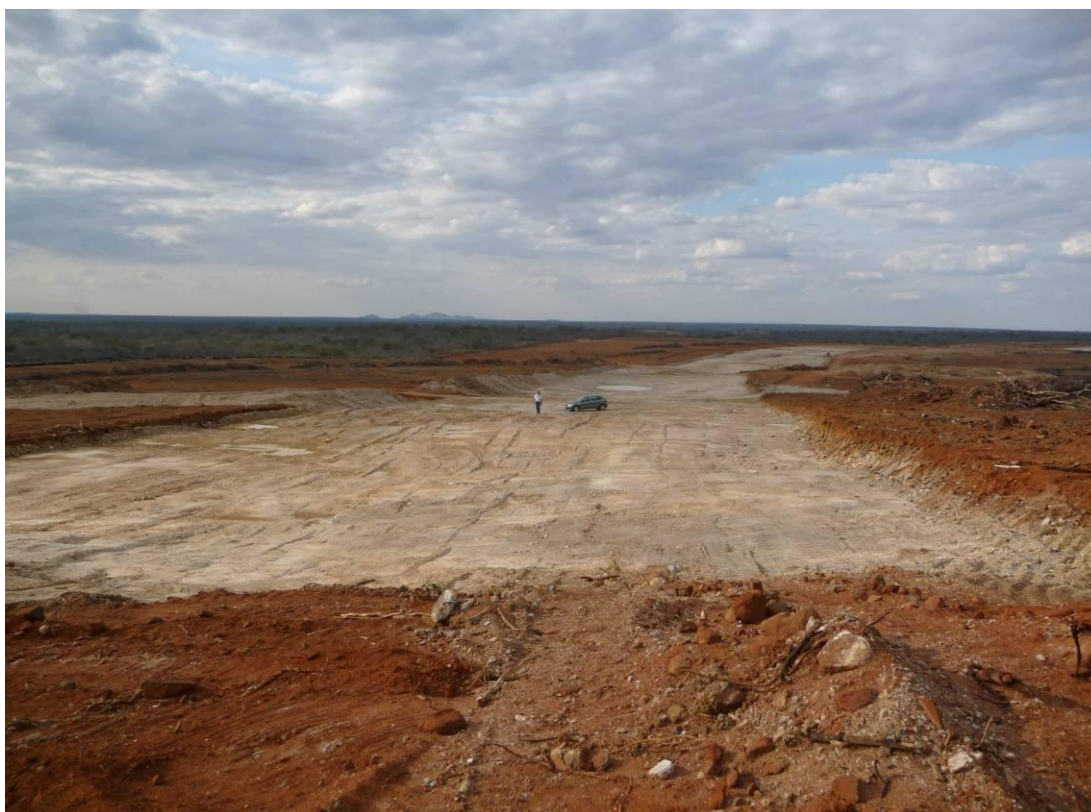
A inspeção restringiu-se à área que estava escavada e à pilha que foi formada com a deposição do material proveniente dessa escavação. De modo geral ocorrem muitos afloramentos rochosos de boa qualidade, com área de poucos metros quadrados, apresentando superfície arredondada, poucas fraturas, sendo que quase todas elas encontram-se seladas.

A escavação realizada entre os afloramentos, com escavadeira, estava interrompida à pequena profundidade (da ordem de 1,0m), em consequência do topo do maciço rochoso ter sido atingido, na forma de pequenos promontórios, em trechos isolados.

Nos locais em que se tentou aprofundar a escavação entre os promontórios verificou-se que a área de escavação reduz-se rapidamente, tornando inviável a utilização desse tipo de equipamento. O material presente entre os promontórios é constituído por solo de alteração, não sendo rara a presença de matacões residuais de grandes dimensões. No horizonte superior (0,30m) do terreno natural ocorre depósito aluvial argiloso e com cascalhos rolados.

Os materiais das pilhas são constituídos de solo de alteração e saprolitos de granito-gnaise, sendo adequados para a construção do aterro compactado. Para tanto se torna necessária a remoção de fragmentos de dimensões maiores (0,15m e maiores), cujo volume não é significativo.

Foto 22 – Barragem Serra do Livramento – Aspecto geral da escavação e preparo das fundações do maciço da barragem.

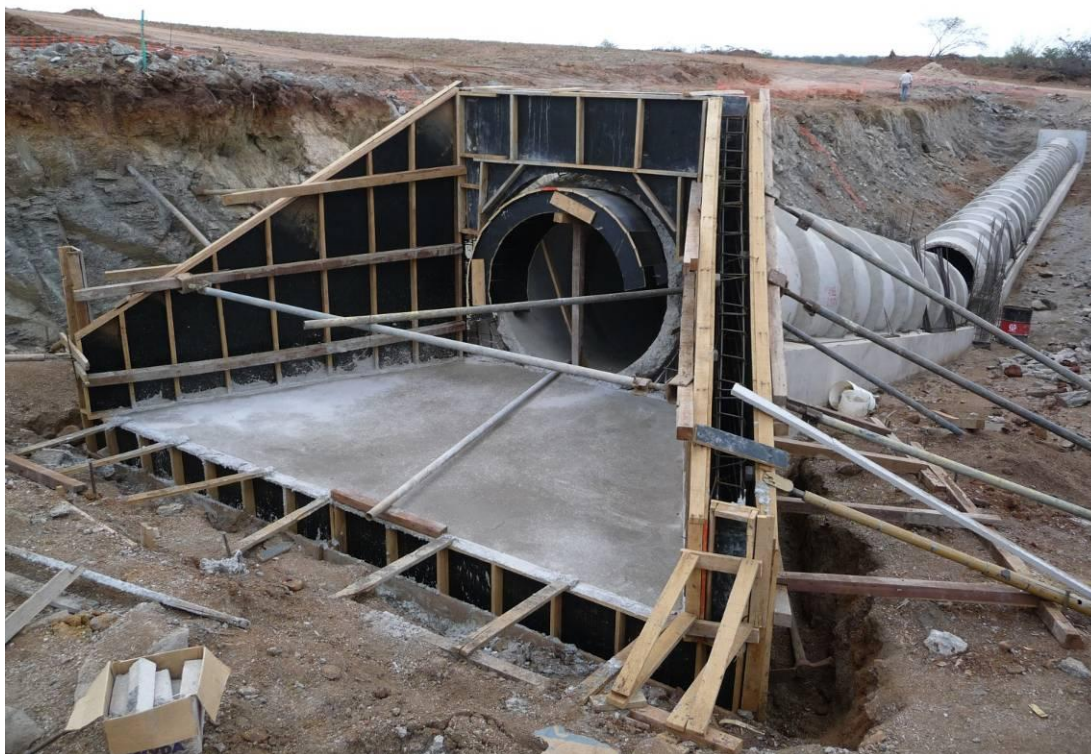
Foi vistoriada a região correspondente ao trecho do canal CN-10, sendo observada em alguns locais a instalação de bueiros em seção circular. Os detalhes construtivos referentes às alas (projeto estrutural) de montante e de jusante, à caixa de passagem intermediária e ao dissipador de energia da ala de jusante, já solicitados anteriormente, ainda não foram entregues pelo CCASF à Supervisora. Ressalta-se que parte desses bueiros já se encontra executada, tornando-se mais urgente tal solicitação.

Foto 23 – Canal CN-10 – Vista geral do bueiro tubular B001.

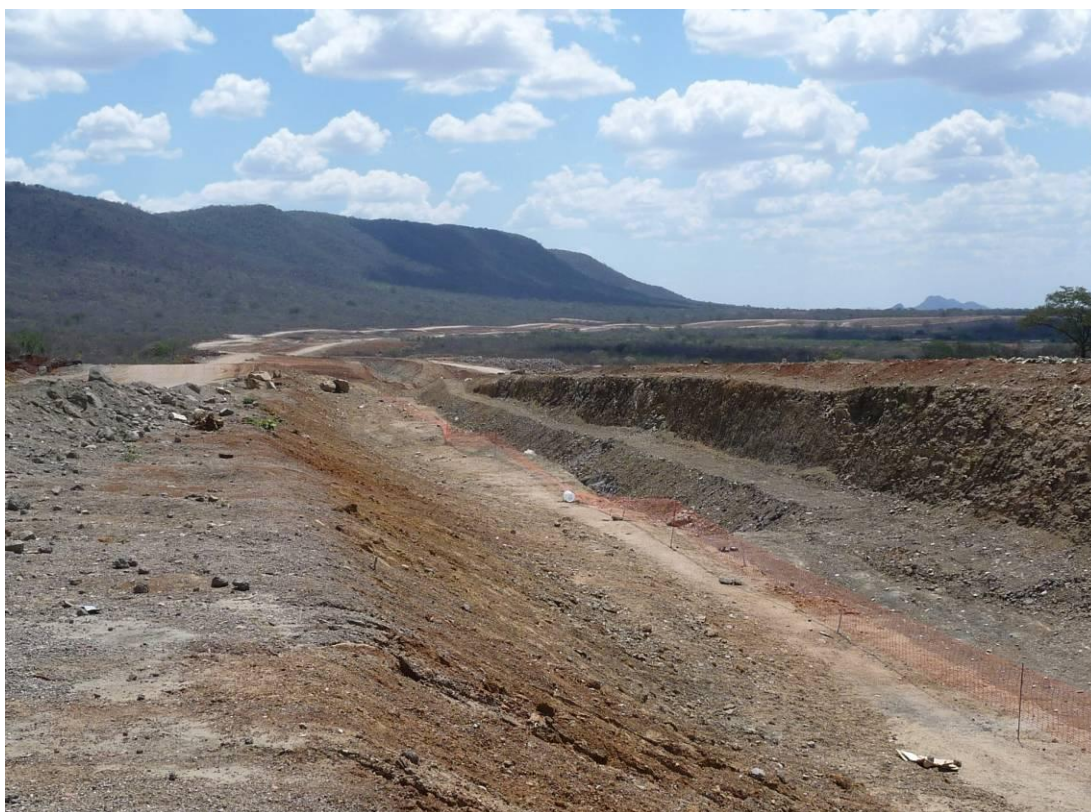
Foto 24 – Canal CN-10 – Vista geral das obras do canal.
