MINISTÉRIO DA INTEGRAÇÃO NACIONAL PROJETO DE INTEGRAÇÃO DO RIO SÃO FRANCISCO COM BACIAS HIDROGRÁFICAS DO NORDESTE SETENTRIONAL					
ACOMPANHAMENTO TÉCNICO DAS OBRAS (ATO) - LOTE A					
RELATÓRIO DE ATIVIDADES - ATO LOTES 1 E 2 – RELATÓRIO DE VISITA 13 A 17 DE OUTUBRO DE 2009					
	DATA	RUBRICA	APROVAÇÃO	DATA	RUBRICA
PROJETISTA			Logos-Concremat		
DESENHISTA			Logos-Concremat		
VERIFICADO					
			CLIENTE		
ESCALA	DOCUMENTO Nº PROJETISTA: 885-MIN-ISF-RT-A0038 CLIENTE: 1210-REL-1051-00-40-021				REVISÃO 0

**Projeto de Integração do Rio São Francisco
com Bacias Hidrográficas do Nordeste Setentrional**

LOTES 1 E 2 – RELATÓRIO DE VISITA

13 A 17 DE OUTUBRO DE 2009

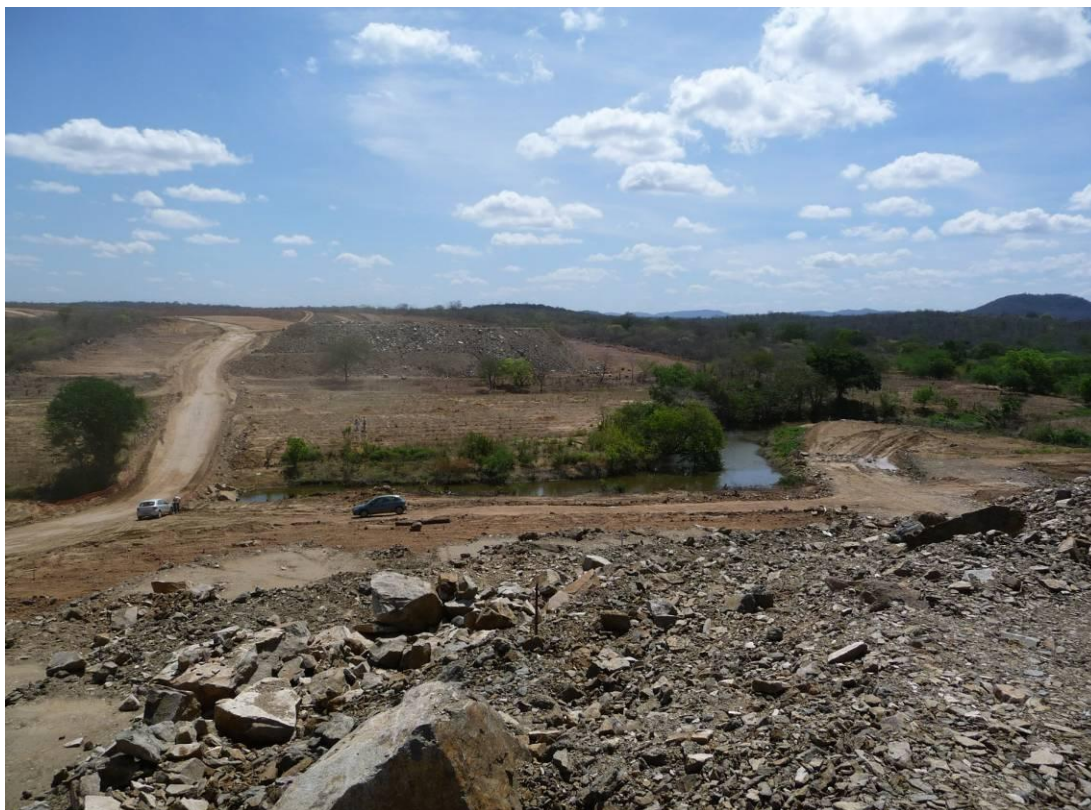
Foto 25 – Aqueduto Salgueiro – Vista geral da região, com o aterro de encontro ao fundo.

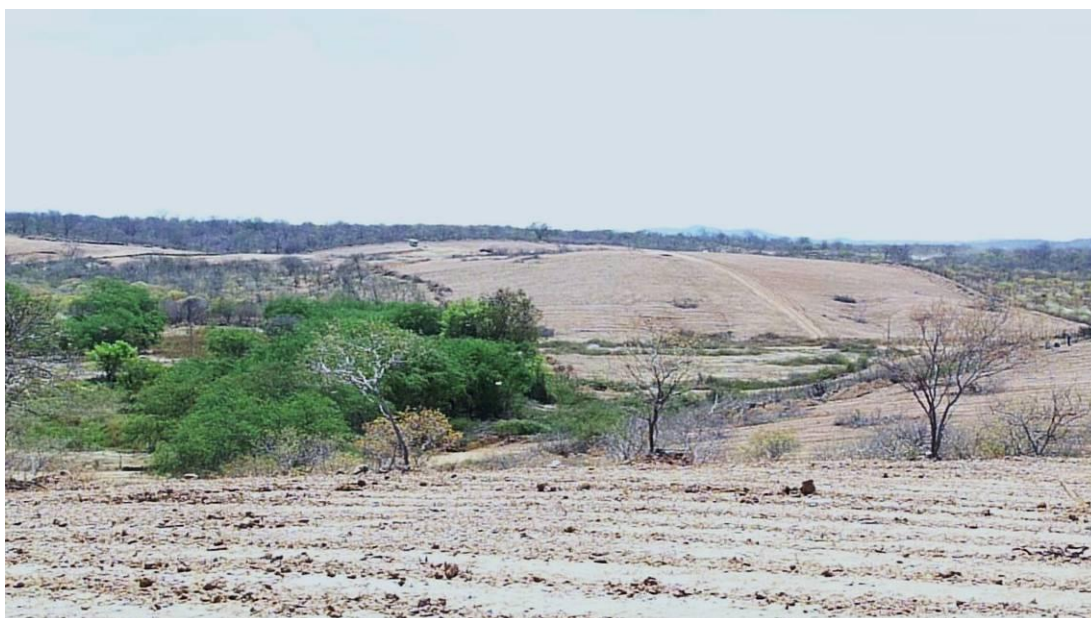
Foto 26 – Barragem Mangueira – Vista geral da região da futura barragem.

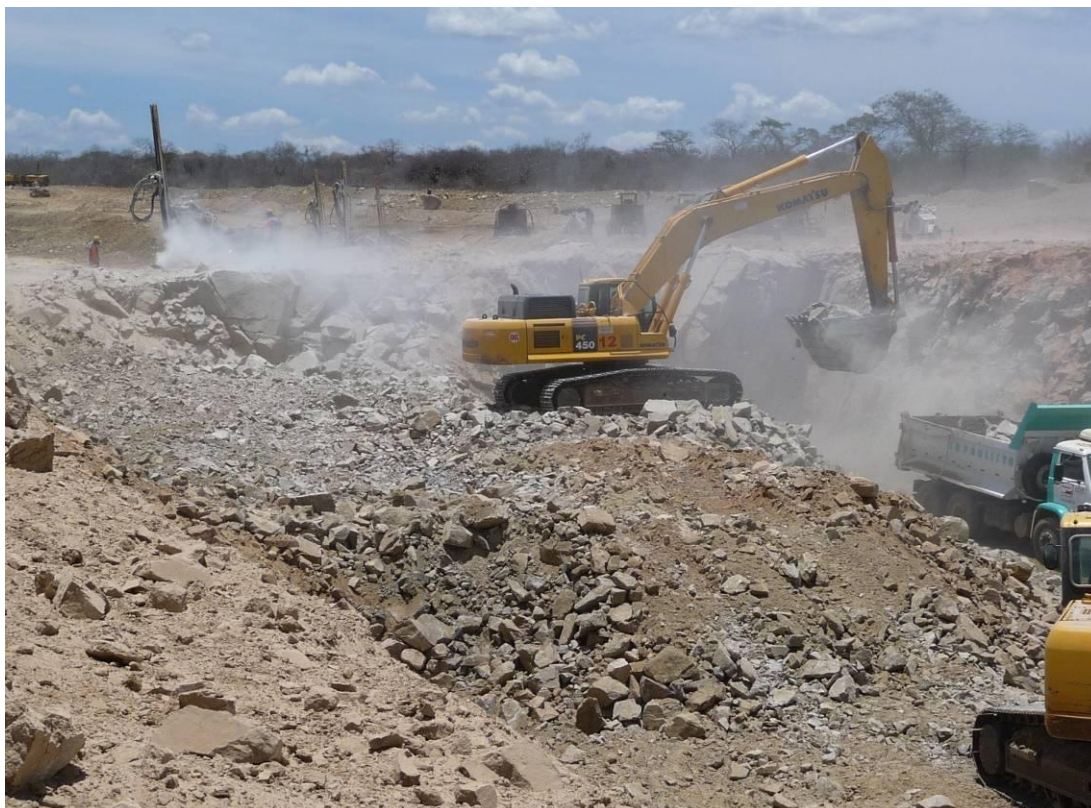
Foto 27 – Canal CN-12 – Aspectos da escavação em rocha.

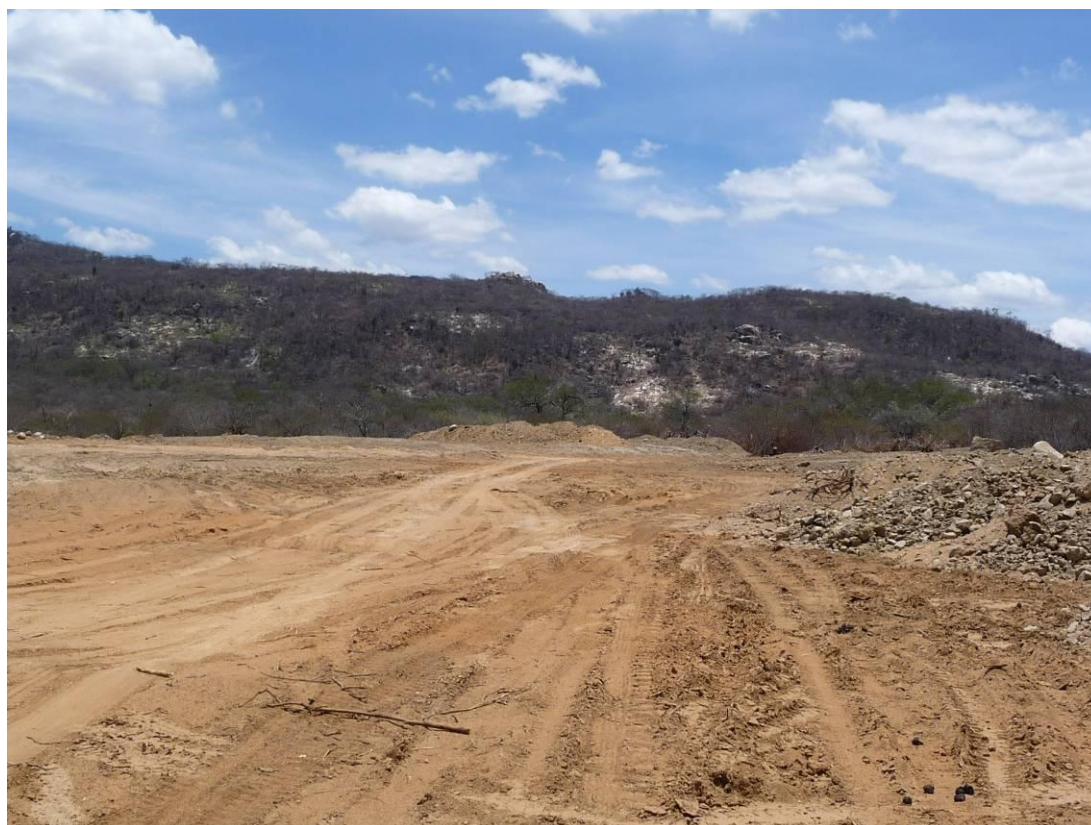
Foto 28 – EBI-3 – Aspecto geral da região.
