**Projeto de Integração do Rio São Francisco
com Bacias Hidrográficas do Nordeste Setentrional**

ATO – Acompanhamento Técnico das Obras

ATO OBRAS CIVIS
LOTES 3 E 4 – RELATÓRIO DE VISITA
13 A 17 DE OUTUBRO DE 2009

885-MIN-ISF-RT-A0039
1210-REL-1051-00-40-022
Outubro/2009
Rev. 0

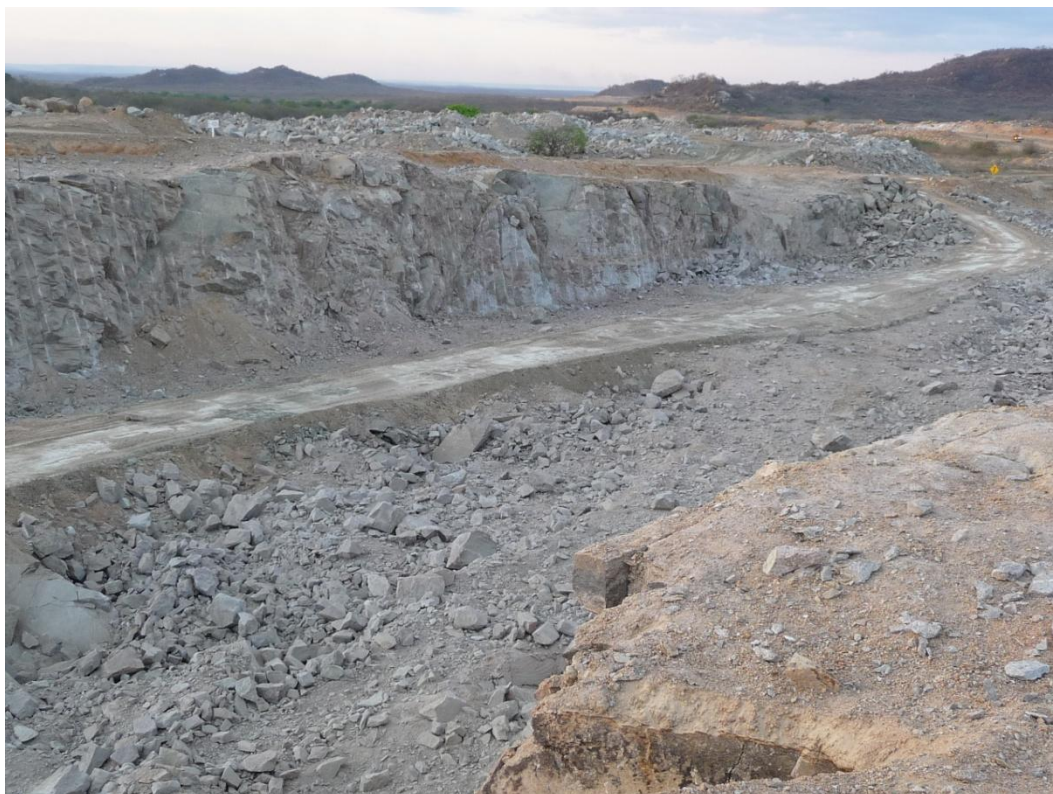
Foto 01 – Canal CN-14 – Vista do trecho inicial, escavado em rocha.

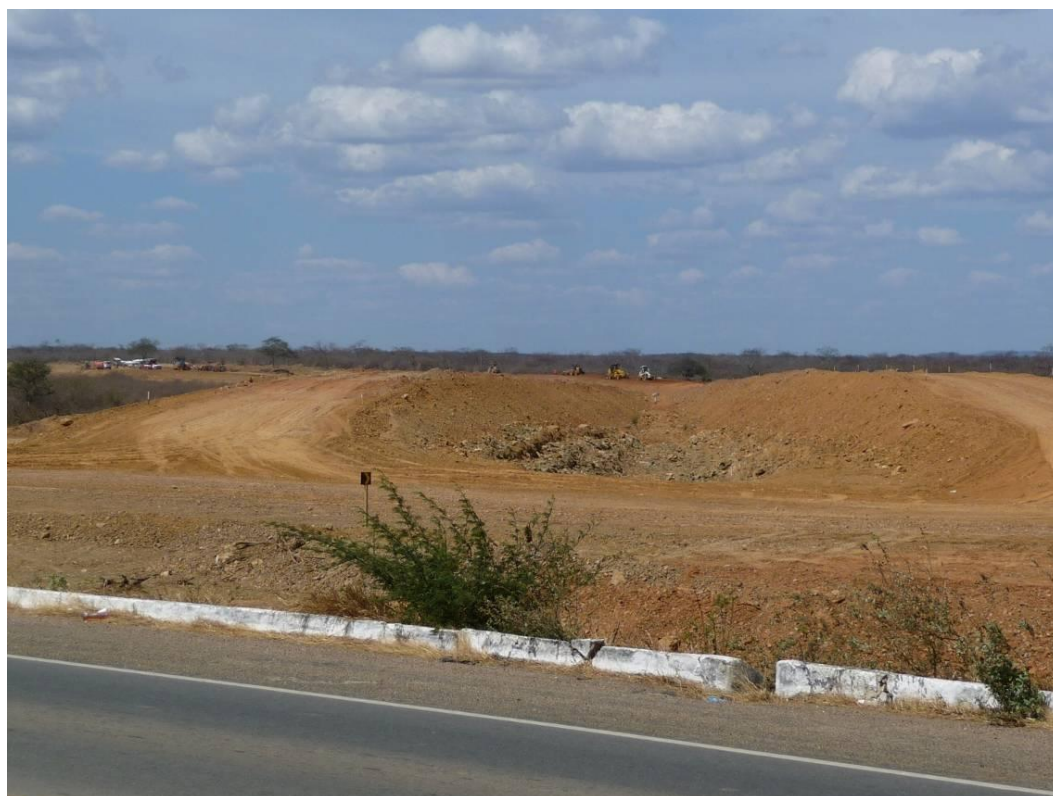
Foto 02 – Canal CN-14 – Aspecto geral da interferência deste canal com a rodovia BR-116.

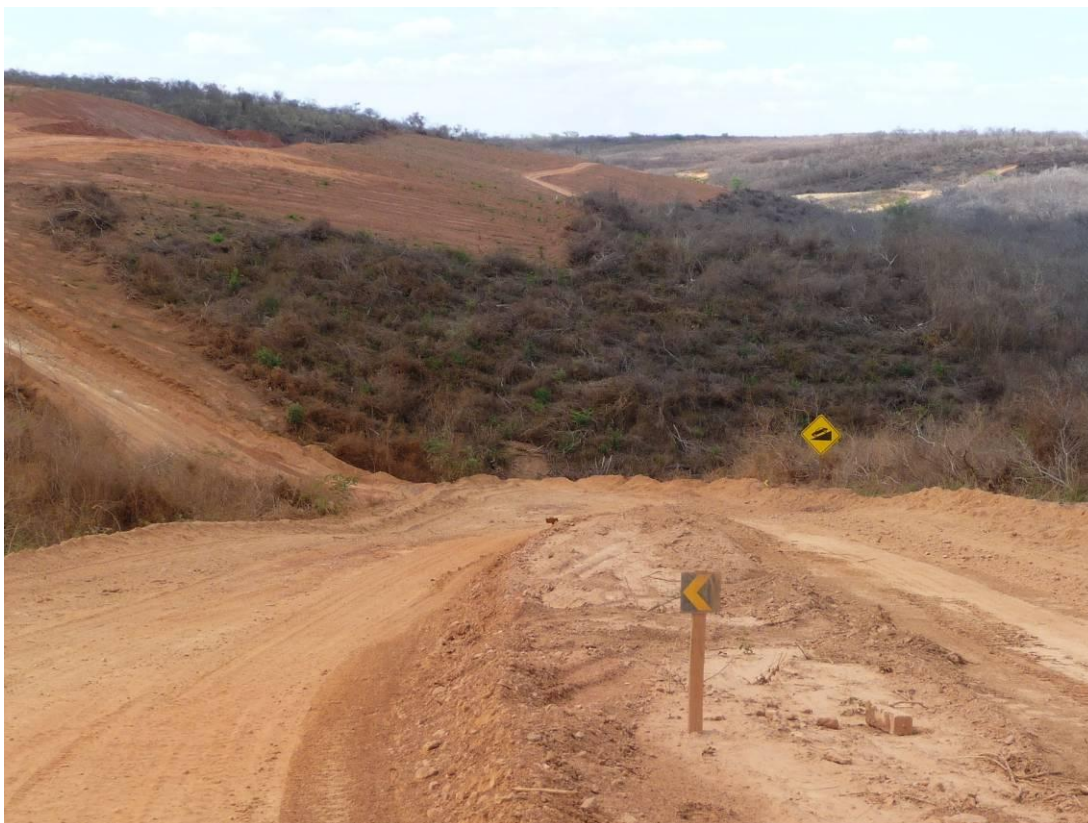
Foto 03 – Canal CN-14 – Aspecto geral de topografia irregular da região.

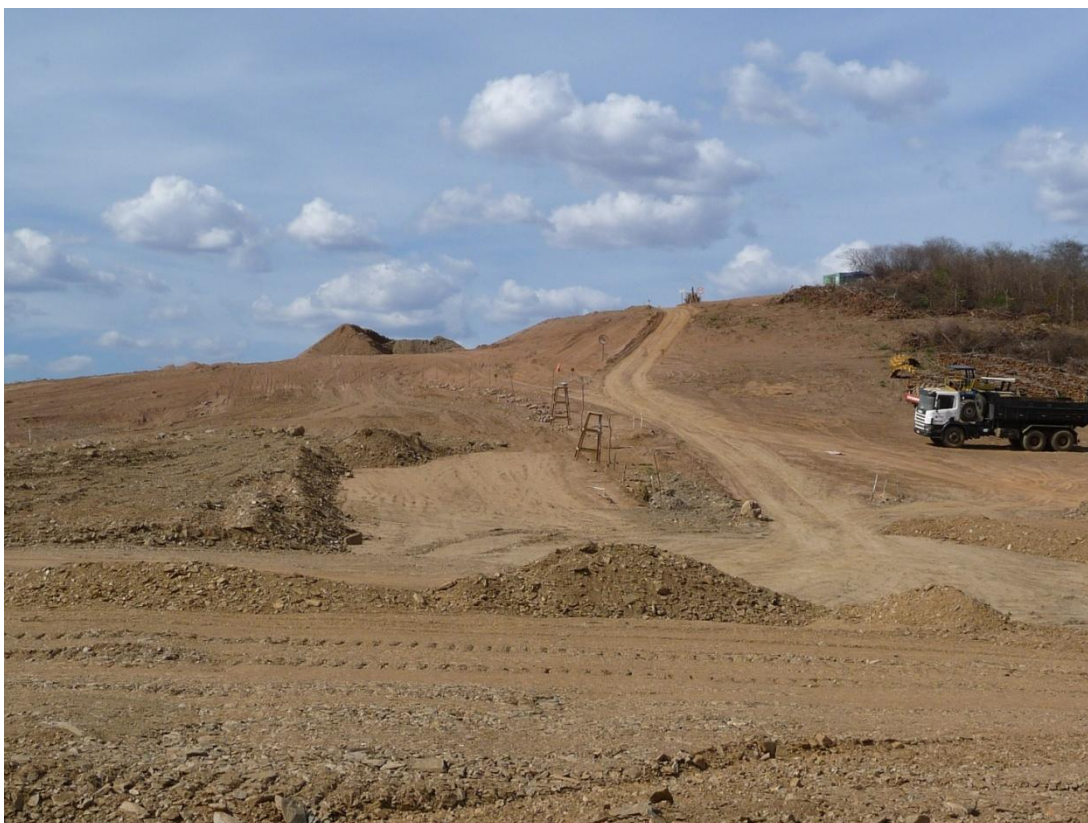
Foto 04 – Canal CN-14 – Idem à foto anterior.

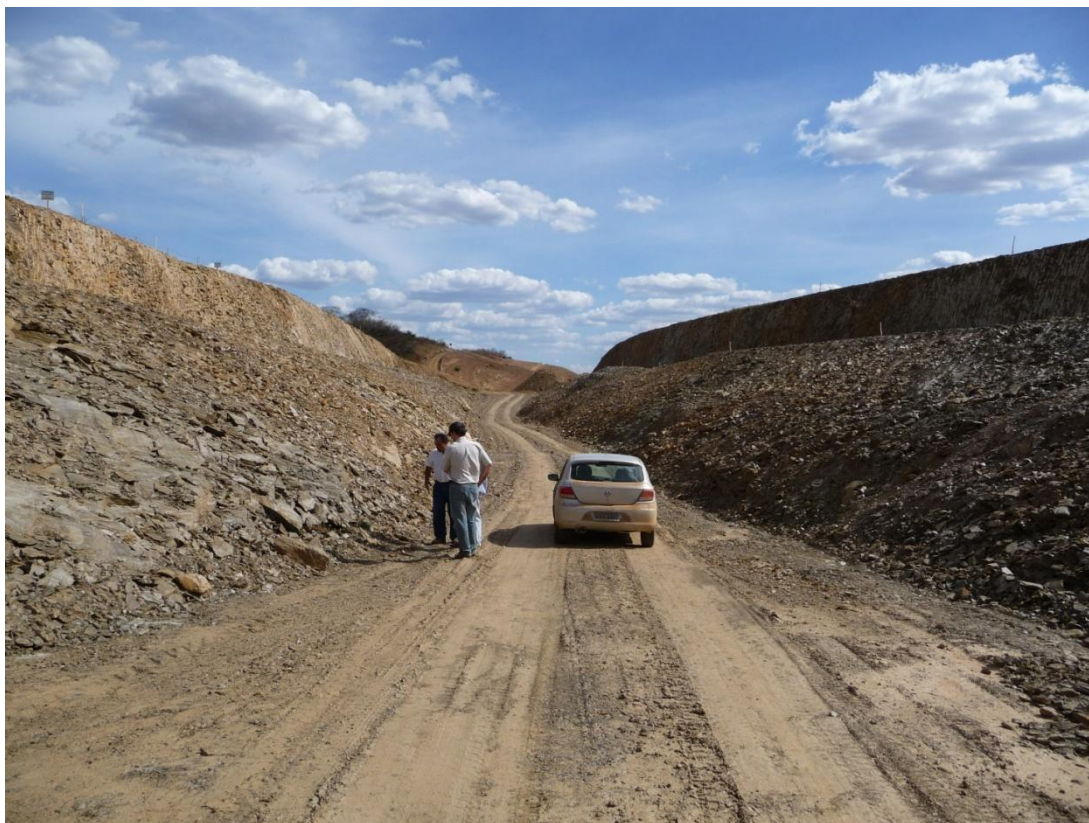
Foto 05 – Canal CN-14 – Vista geral de trecho escavado em filito.

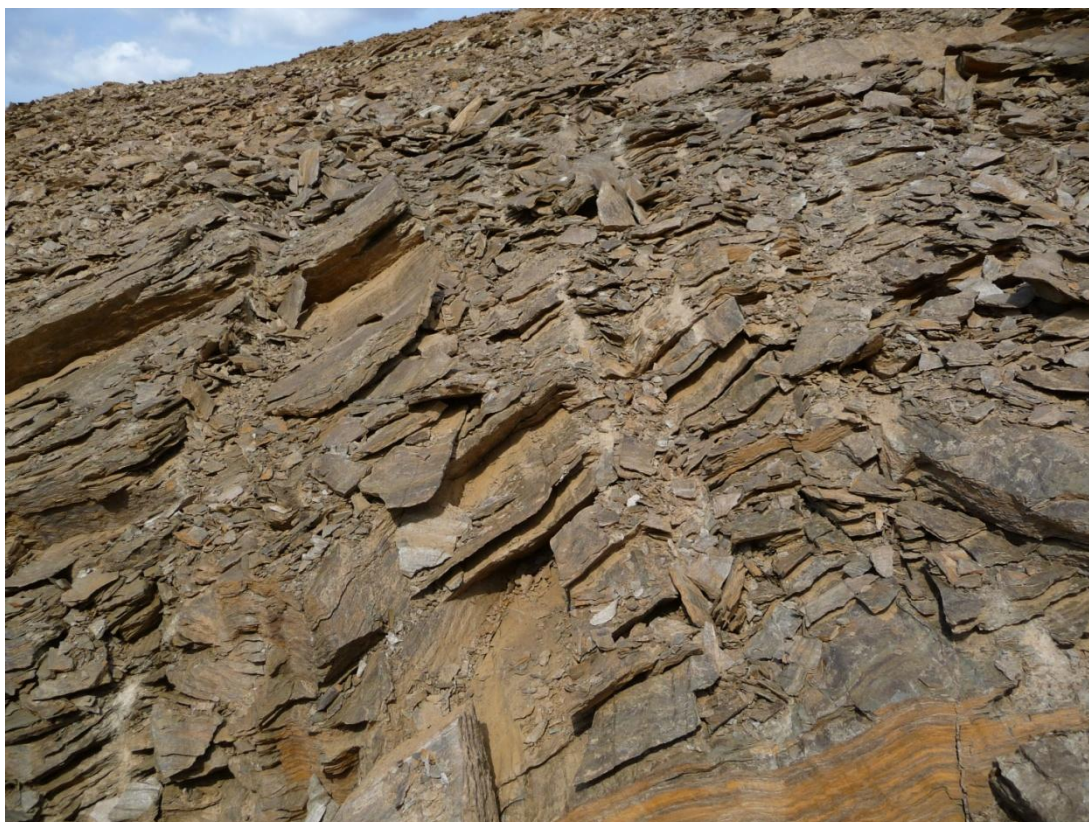
Foto 06 – Canal CN-14 – Detalhe do talude em filito.

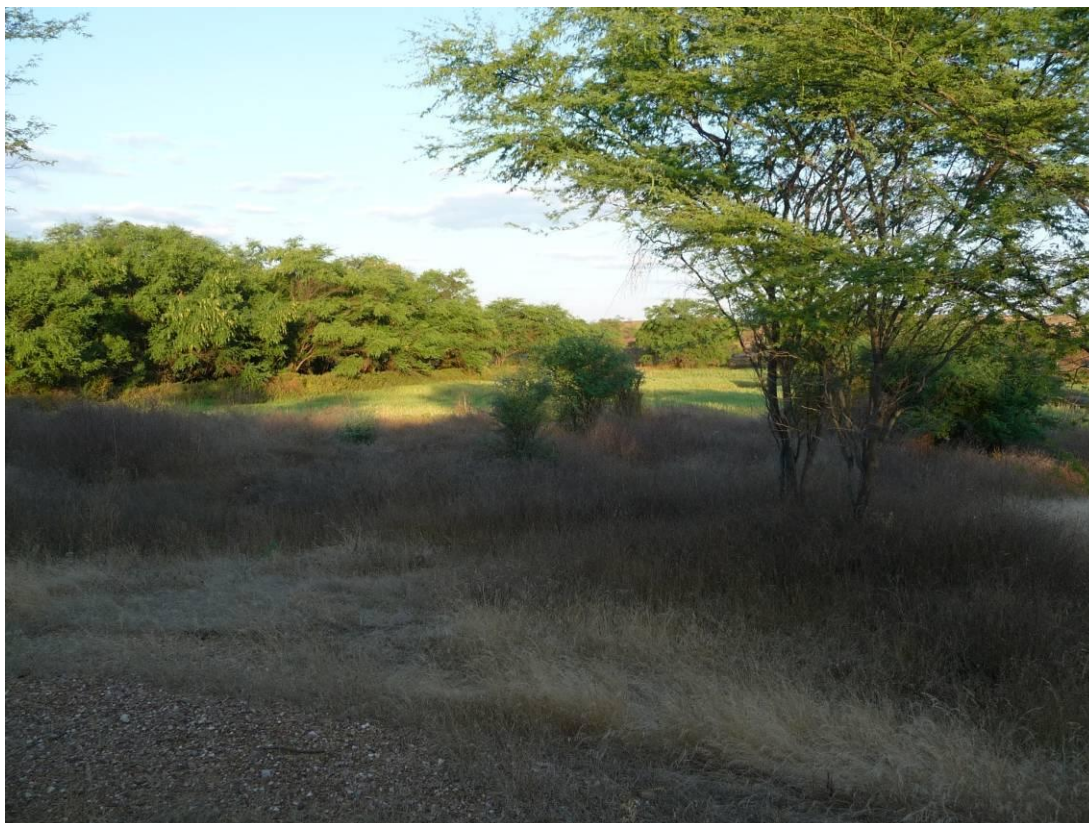
- g) Galeria Penaforte – as obras ainda não foram iniciadas.
- h) Pontes sobre as rodovias BR-232 e BR-116 – foram vistoriados os locais das 4 travessias sobre as rodovias BR-232 (uma travessia) e BR-116 (três travessias).

Foto 07 – Galeria Penaforte – Aspecto geral da região; obras não iniciadas.

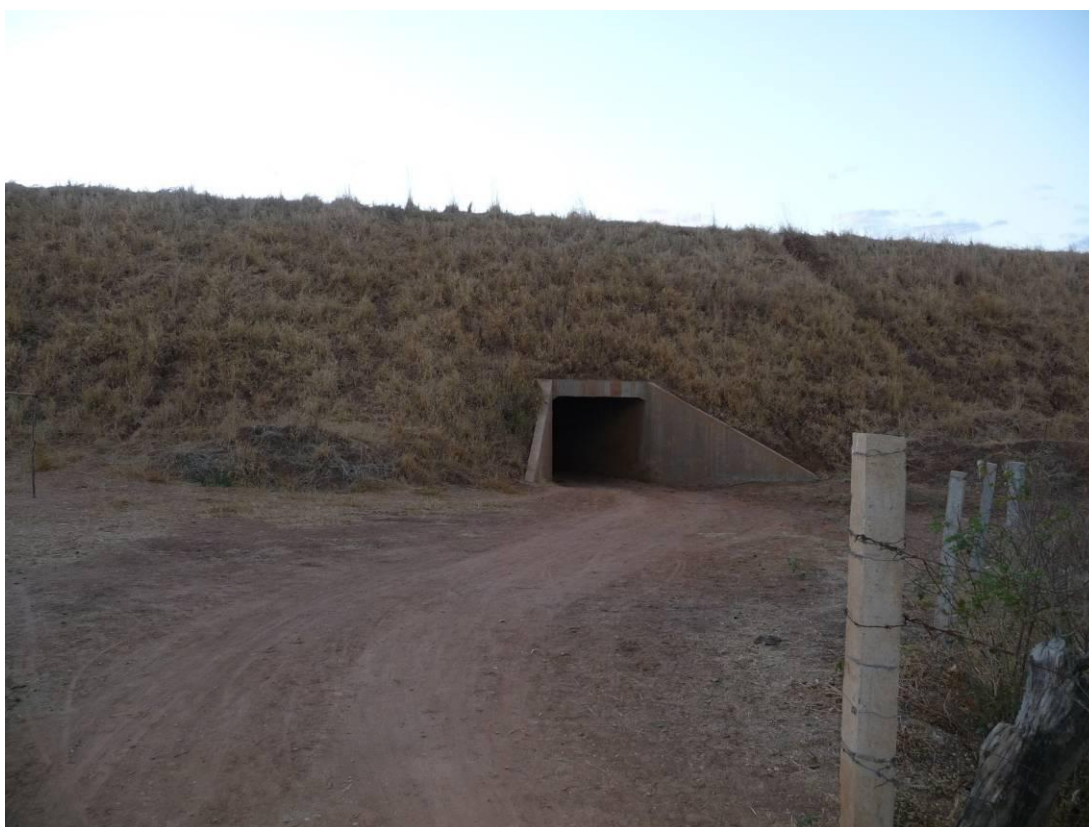
- i) Trecho CN-17 – foram visitados os locais de interferência deste trecho com a rodovia BR-116 (dois locais, correspondentes aproximadamente aos km 540 e km 545, no estado do Ceará) e com a Ferrovia Transnordestina.

Foto 08 – Canal CN-17 – Vista da interferência com a Ferrovia Transnordestina.
