**Projeto de Integração do Rio São Francisco com Bacias  
Hidrográficas do Nordeste Setentrional**

### **BARRAGEM MANDANTES**

### **CONCEPÇÃO DA SEÇÃO TRANSVERSAL DA BARRAGEM**

**1230-NTC-2106-04-02-002-R02**  
**RECIFE-PE**

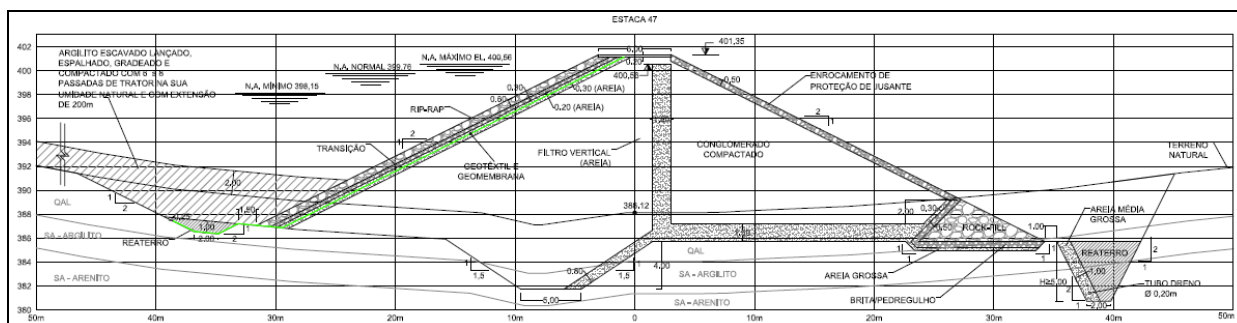
Com base nessas considerações a Projetista definiu o arranjo final para a seção transversal da barragem que é mostrado na figura a seguir:

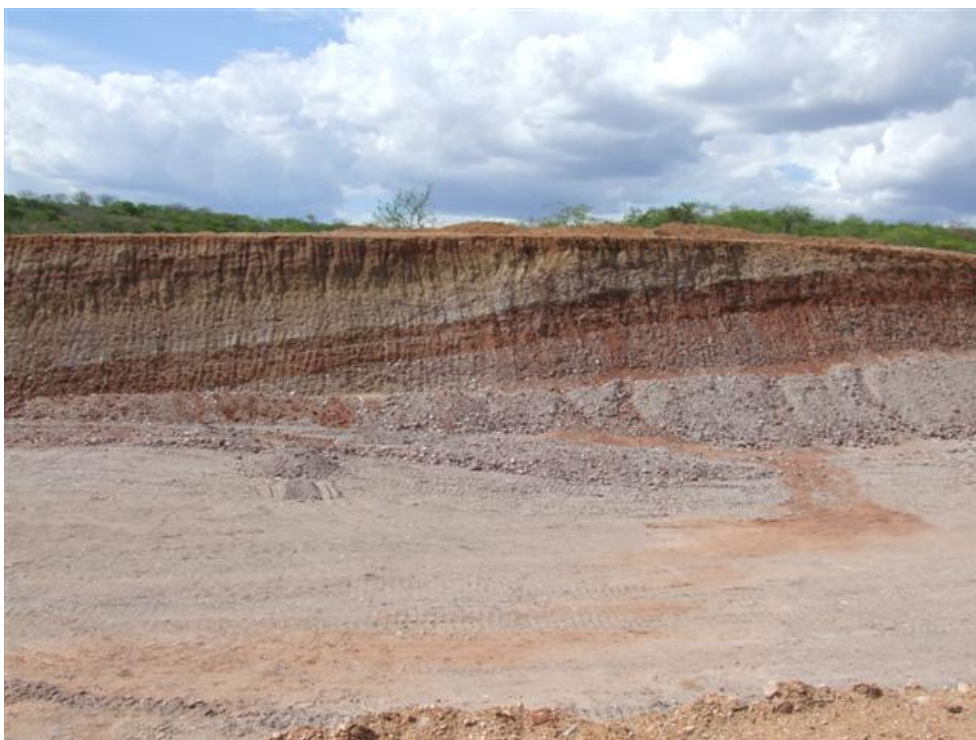
**FOTO 2**

Observa-se, nas fotos acima, que as camadas de argilito tem perfil levemente ondulado, encontrando-se entre horizontal e sub-horizontal.

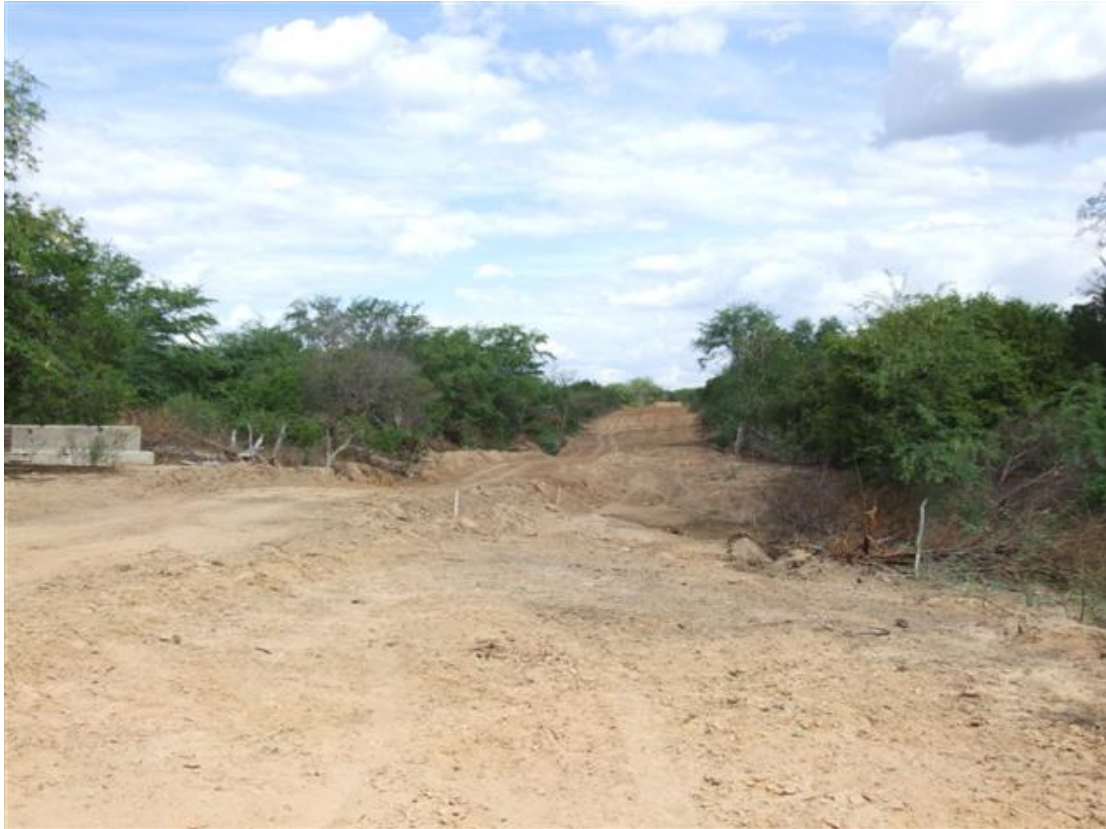
**FOTO 3**

As fotos 3 e 4, a seguir mostram duas vistas da área desmatada ao longo do eixo da barragem, podendo se observar claramente a areia fina siltosa de baixo teor de umidade que ocorre na superfície.
