<p align="center">MINISTÉRIO DA INTEGRAÇÃO NACIONAL PROJETO DE INTEGRAÇÃO DO RIO SÃO FRANCISCO COM BACIAS HIDROGRÁFICAS DO NORDESTE SETENTRIONAL</p>					
ACOMPANHAMENTO TÉCNICO DAS OBRAS (ATO) - LOTE A					
<p align="center">RELATÓRIO DE ATIVIDADES - ATO OBRAS CIVIS – ATIVIDADES DE CAMPO E ESCRITÓRIO PERÍODO DE 01/12/09 A 31/12/09</p>					
	DATA	RUBRICA	APROVAÇÃO	DATA	RUBRICA
PROJETISTA			Logos-Concremat

**Projeto de Integração do Rio São Francisco
com Bacias Hidrográficas do Nordeste Setentrional**

***RELATÓRIO DE ATIVIDADES – ATO
OBRAS CIVIS – ATIVIDADES DE CAMPO E
ESCRITÓRIO
PERÍODO DE 01/12/09 A 31/12/09***

885-MIN-ISF-RT-A0051
1210-REL-1051-00-40-025
Julho/2010
Rev. 1

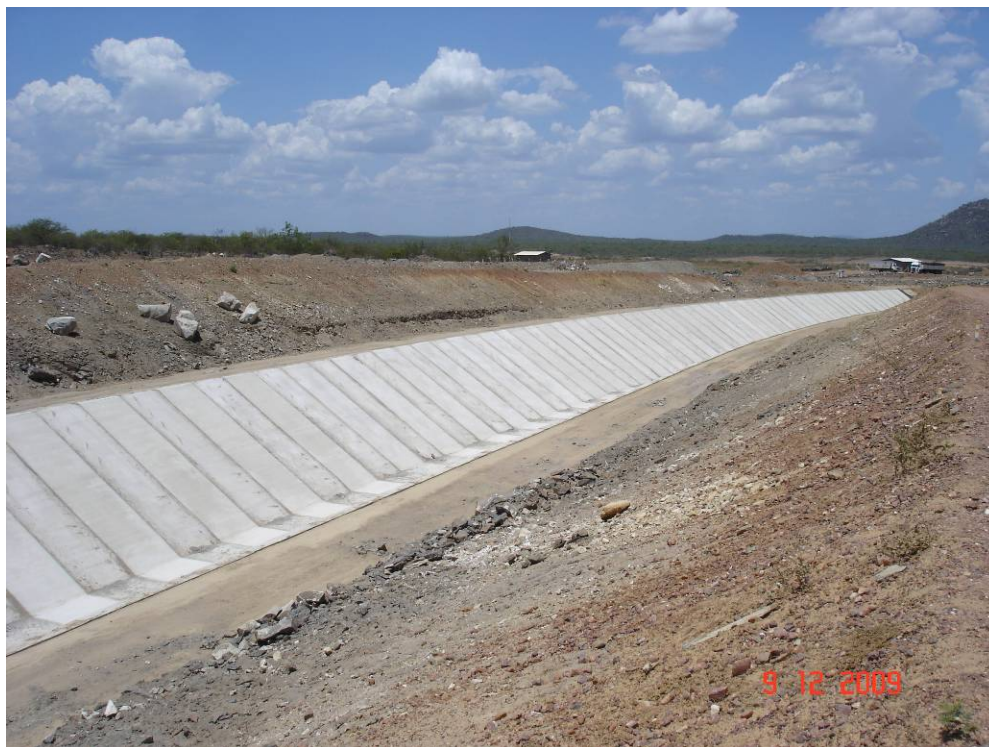
cruzamento com a rodovia BR-428) até a estaca 460. Todos os bueiros do trecho CN-01 estão concluídos. A conclusão deste trecho está vinculada à construção da ponte sobre a rodovia BR-428 e ao remanejamento da linha de transmissão da CELPE. A foto 1 ilustra a chegada do CN-01 ao reservatório de Tucutu.

Foto 1 – Vista do canal CN-01 nas proximidades do Reservatório de Tucutu.

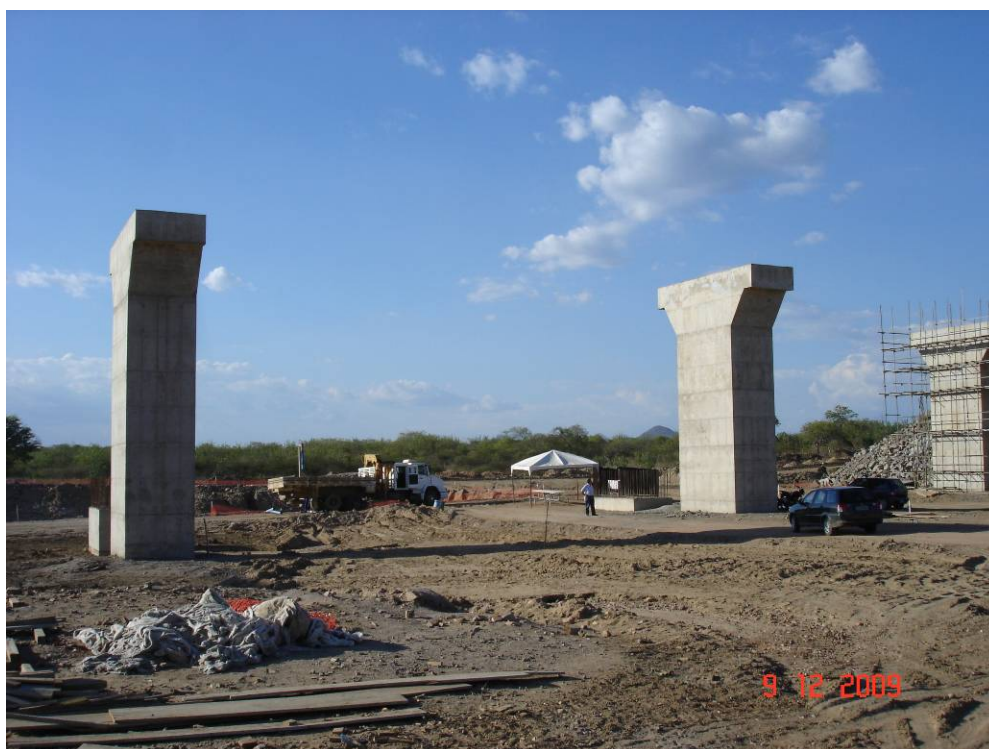
- e) Aqueduto Saco da Serra – estão quase concluídas as concretagens dos 10 pilares para a 1ª etapa de operação do PISF. Os reforços das cabeças dos pilares estão sendo executados. Os aterros de encontro estão parcialmente concluídos. A foto 2 ilustra a situação atual das obras deste aqueduto.

Foto 2 – Vista dos pilares centrais do Aqueduto Saco da Serra.

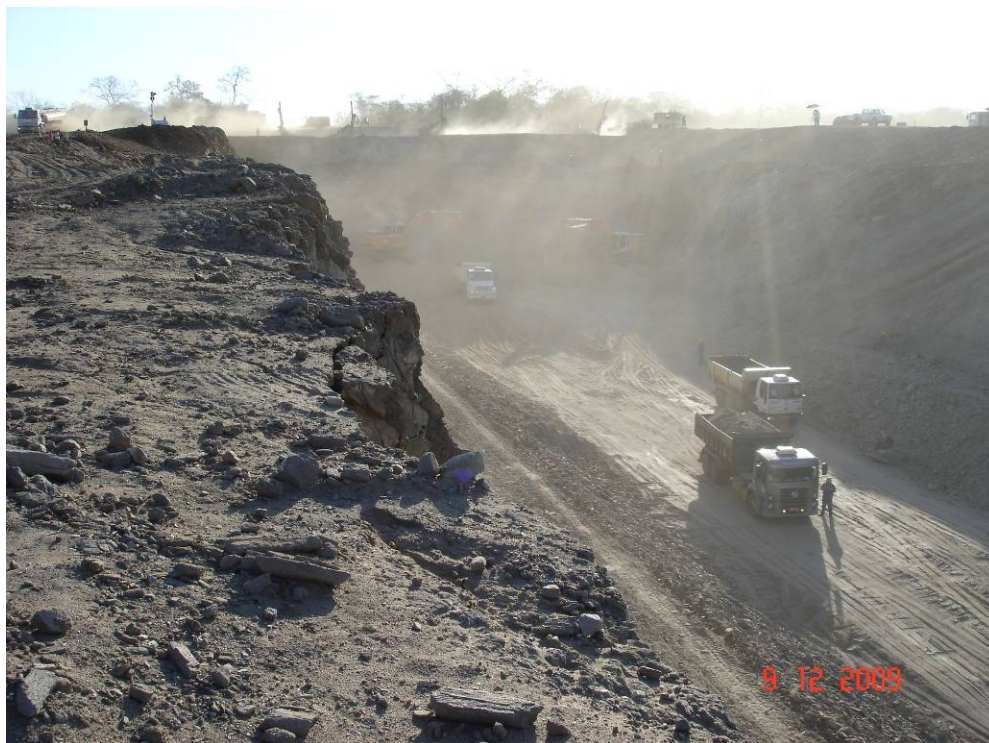
- g) Túnel Angico – as escavações do emboque deste túnel estão quase concluídas. As escavações do desemboque estão em pleno andamento (ver foto 3).
- h) Trecho CN-05 – os serviços de terraplenagem (execução de aterros e escavações) estão em plena atividade. Também foram executados 7 dos 9 bueiros deste trecho.

Foto 3 – Vista geral das escavações do desemboque do Túnel Angico.

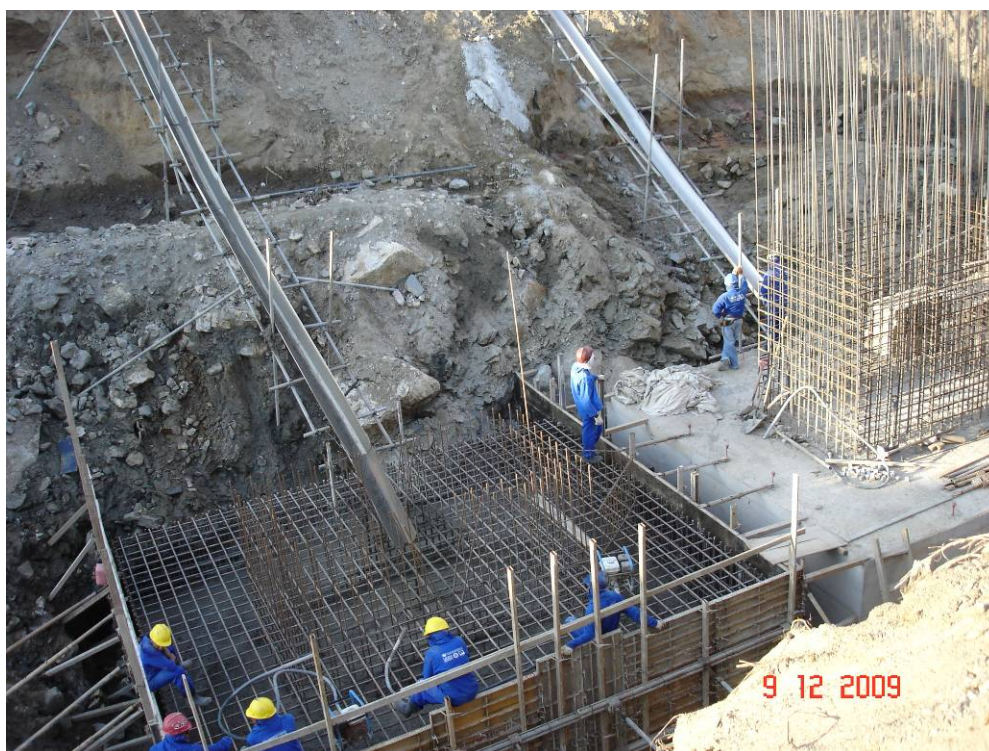
- k) Aqueduto Terra Nova – foram executadas as fundações dos pilares P1, P2, P3, P4, P5 e P6. A foto 4 corresponde aos pilares P5 e P6.
- l) Trecho CN-07 – os serviços de terraplenagem estão em andamento. Não foi concluído nenhum dos bueiros deste trecho. A foto 5 ilustra a situação atual das obras deste trecho de canal.

Foto 4 – Aspecto da concretagem das fundações dos pilares P5 e P6, do Aqueduto Terra Nova.

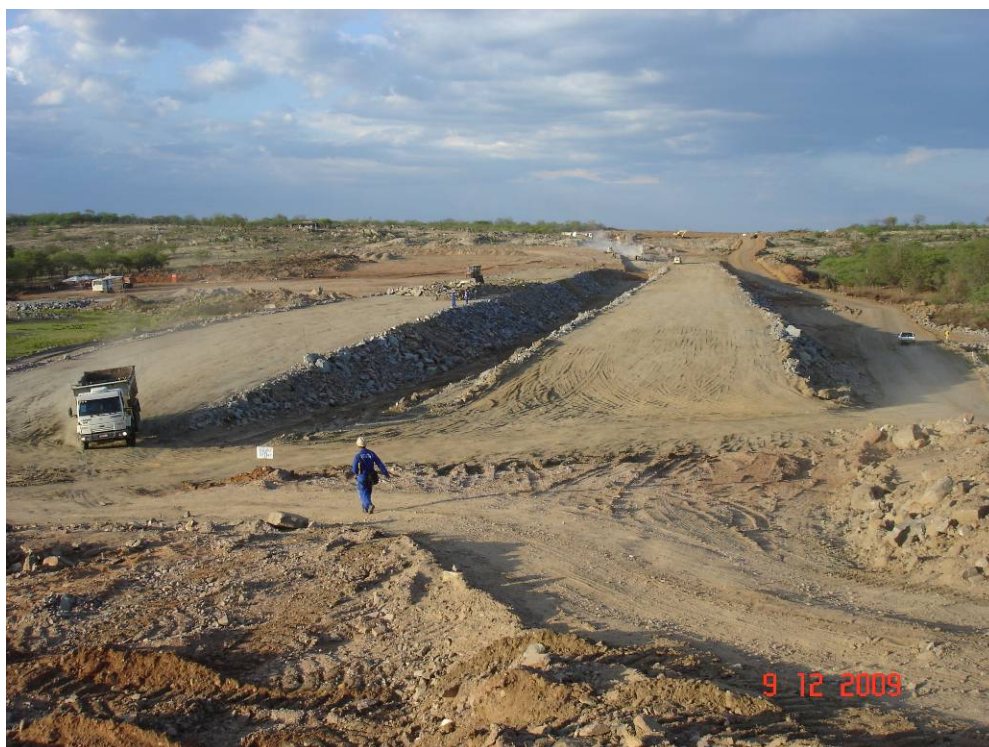
Resposta – a ENGEORPS vistoriou um trecho do canal CN-07 situado nas imediações da estaca 2250, para verificação do comportamento do aterro nessa região. Esse trecho foi construído sobre um braço do Rio Terra Nova e as obras de terraplenagem estão em andamento, conforme pode ser visto na foto 5 do Anexo I.

Foto 5 – Vista geral do canal CN-07, nas imediações da estaca 2250, com as obras de terraplenagem em andamento. Nesse local ocorre a interferência com um braço do Rio Terra Nova.

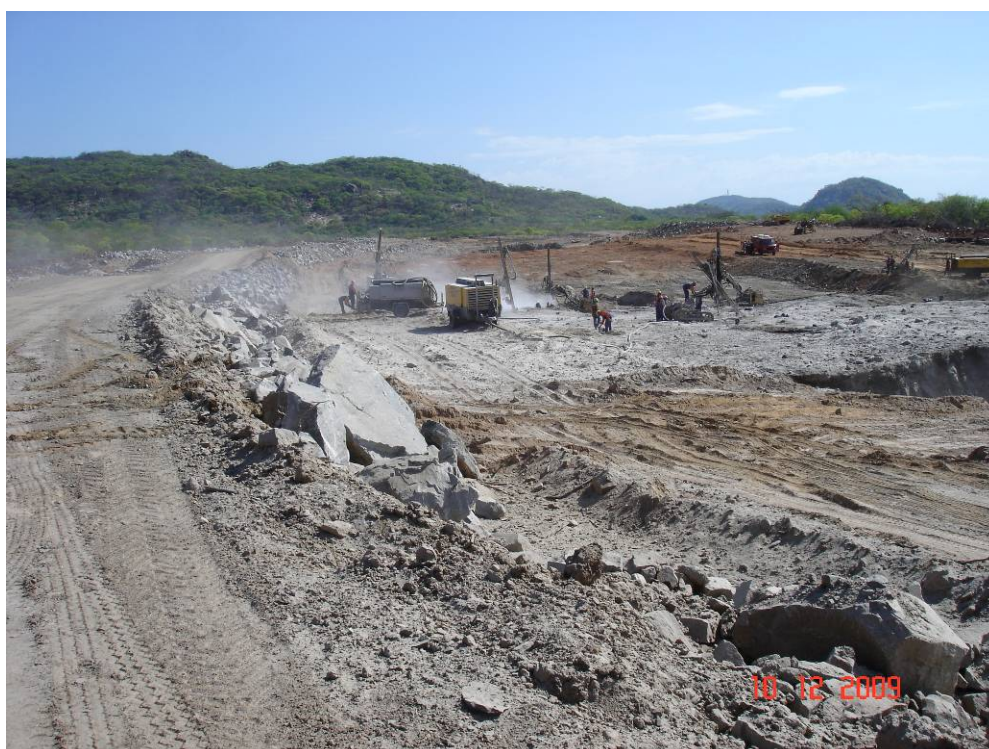
- u) Trecho CN-12 – as obras de terraplenagem estão em andamento. A foto 6 ilustra a situação atual das obras deste trecho de canal.
- v) Trecho CN-13 – as obras deste trecho ainda não foram iniciadas.

Foto 6 – Aspecto geral das escavações do canal CN-12.

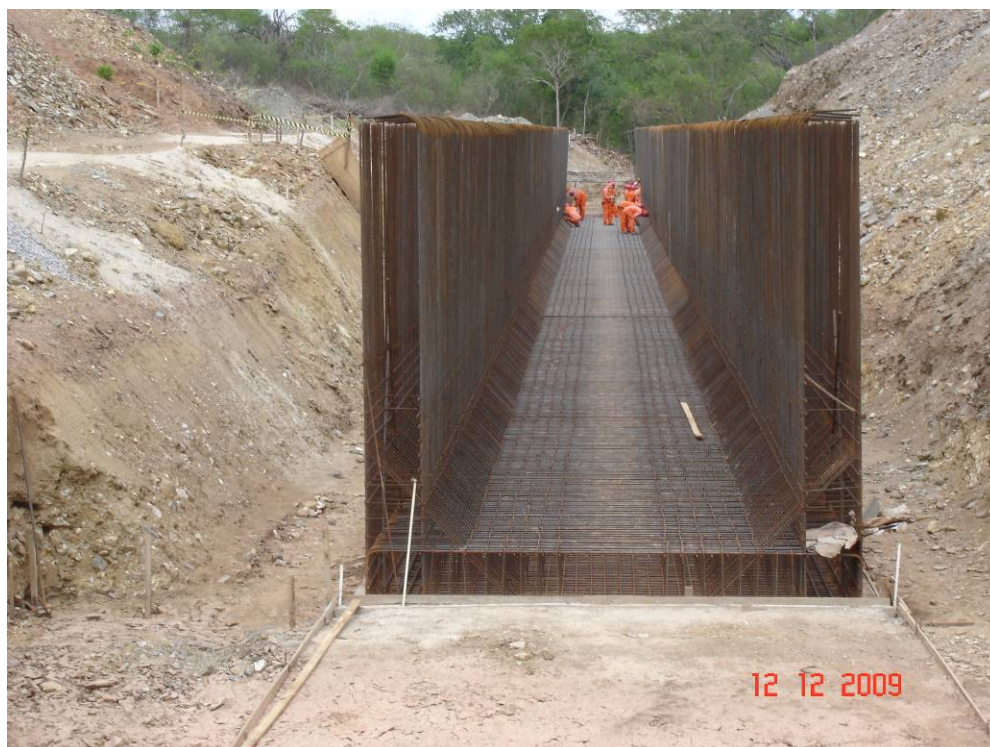
- w) Trecho CN-14 – estão em andamento as frentes de escavação compreendidas entre as rodovias BR-232 e BR-116, e após a rodovia BR-116, no sentido crescente do estaqueamento. Estão em fase de armação cinco bueiros (B001, B002, B003, B044 e B045). A foto 7 ilustra a montagem da armação do bueiro B045.

Foto 7 – Aspecto geral da montagem das armaduras do bueiro B-045 do canal CN-14.
