<p align="center"><b>MINISTÉRIO DA INTEGRAÇÃO NACIONAL</b>  <b>PROJETO DE INTEGRAÇÃO DO RIO SÃO FRANCISCO</b>  <b>COM BACIAS HIDROGRÁFICAS DO</b>  <b>NORDESTE SETENTRIONAL</b></p>					
<b>ACOMPANHAMENTO TÉCNICO DAS OBRAS (ATO) - LOTE A</b>					
<p align="center"><b>RELATÓRIO DE ATIVIDADES - ATO</b>  <b>OBRAS CIVIS – ATIVIDADES DE CAMPO E ESCRITÓRIO</b>  <b>PERÍODO DE 01/01/10 A 31/01/10</b></p>

***RELATÓRIO DE ATIVIDADES – ATO  
OBRAS CIVIS – ATIVIDADES DE CAMPO E  
ESCRITÓRIO  
PERÍODO DE 01/01/10 A 31/01/10***

885-MIN-ISF-RT-A052  
1210-REL-1051-00-40-026  
Julho/2010  
Rev. 1

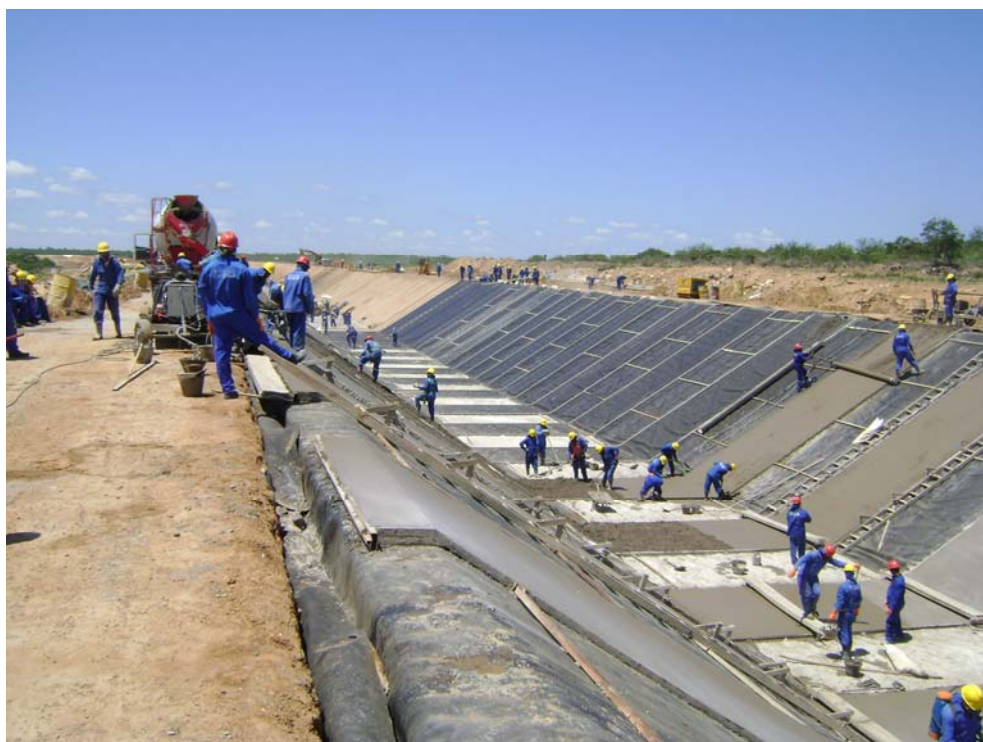
*Foto 1 – Vista da concretagem do revestimento do canal CN-04.*

- f) Trecho CN-04 – estão concluídos os serviços de terraplenagem (execução de aterros e escavações) e a execução de todos os bueiros do trecho CN-04. Foi realizada a concretagem do revestimento do canal entre as estacas 1158 e 1415. A foto 1 ilustra a situação atual das obras deste trecho de canal.

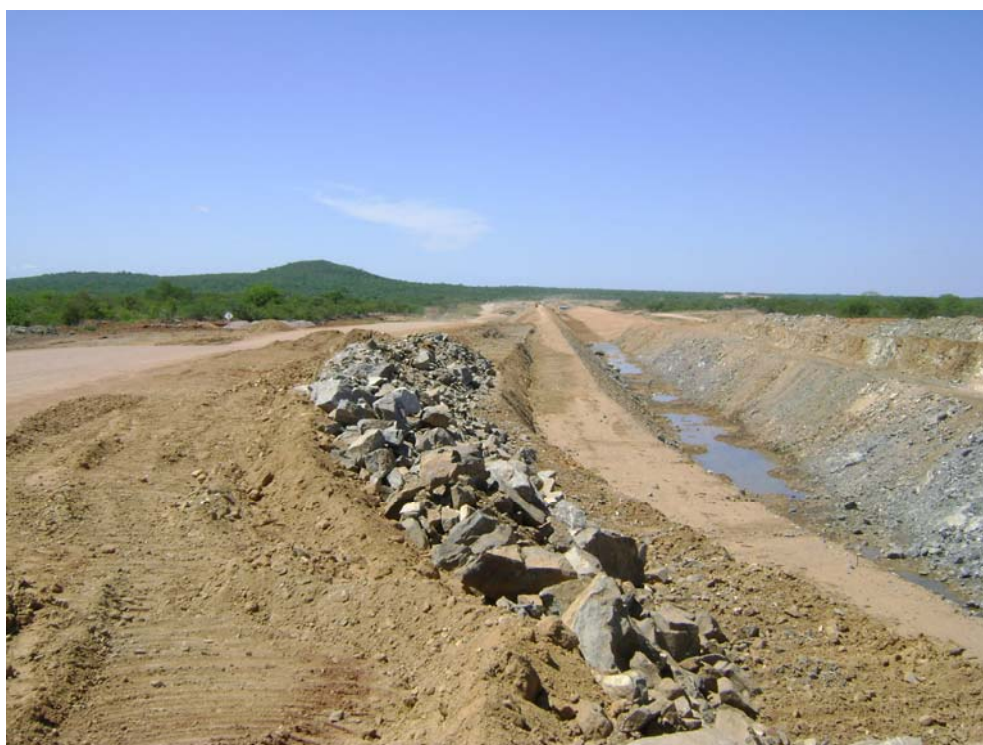
*Foto 2 – Aspecto geral das obras de terraplenagem do canal CN-05.*

- g) Túnel Angico – as escavações do emboque deste túnel estão quase concluídas. As escavações do desemboque estão em pleno andamento.
- h) Trecho CN-05 – os serviços de terraplenagem (execução de aterros e escavações) estão em plena atividade. Todos os bueiros deste trecho foram concluídos. A foto 2 ilustra a situação atual das obras deste trecho de canal.

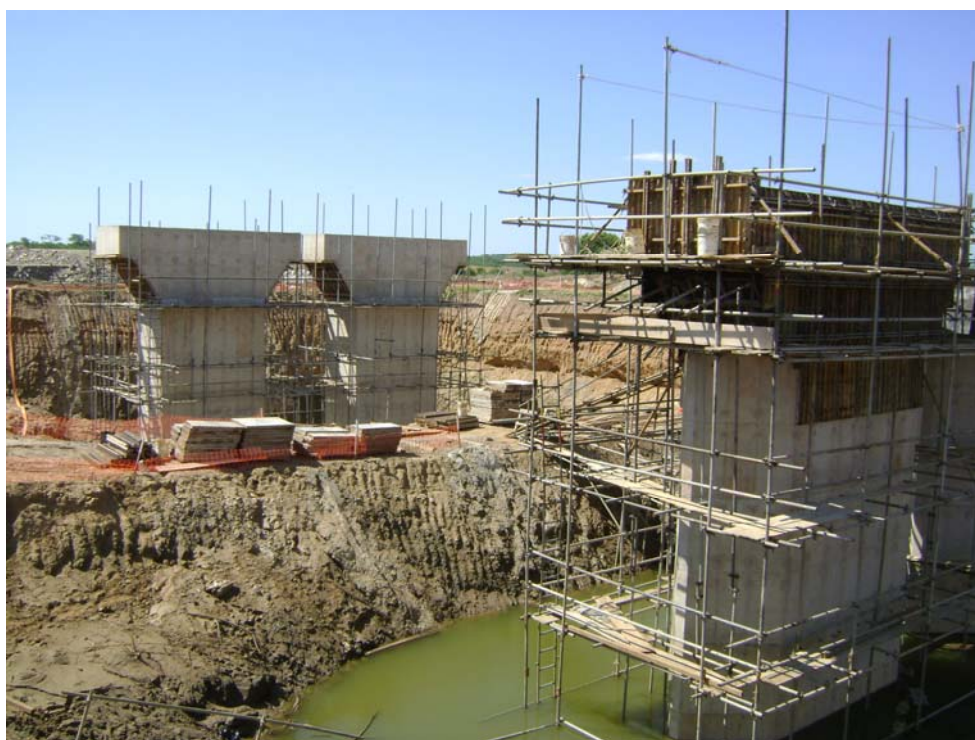
***Foto 3 – Vista geral da concretagem dos pilares do Aqueduto Terra Nova. Em primeiro plano, à direita, os pilares P5 e P6. No centro da foto estão os pilares P3 e P4.***

- j) Trecho CN-06 – continuam em andamento as obras de aterros e escavações. Todos os bueiros deste trecho estão concluídos.
- k) Aqueduto Terra Nova – foram executadas as fundações dos pilares P1, P2, P3, P4, P5 e P6. A foto 3 ilustra a situação atual das obras deste aqueduto.

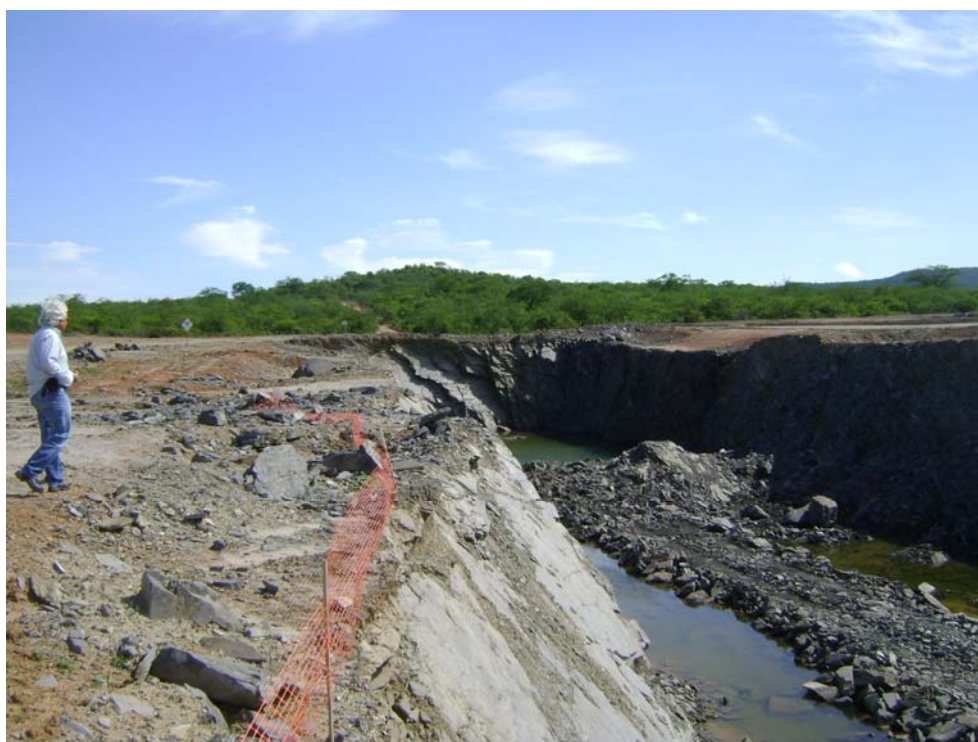
***Foto 4 – Aspecto geral das escavações do canal CN-08.***

- n) Trecho CN-08 – as obras de terraplenagem estão em andamento entre as estacas 2180 e 2880. Foi emitida pela ENGEORPS uma solução para a interferência com um açude (reservatório) existente no trecho entre as estacas 2495 e 2525. A foto 4 ilustra a situação atual das obras deste trecho de canal.

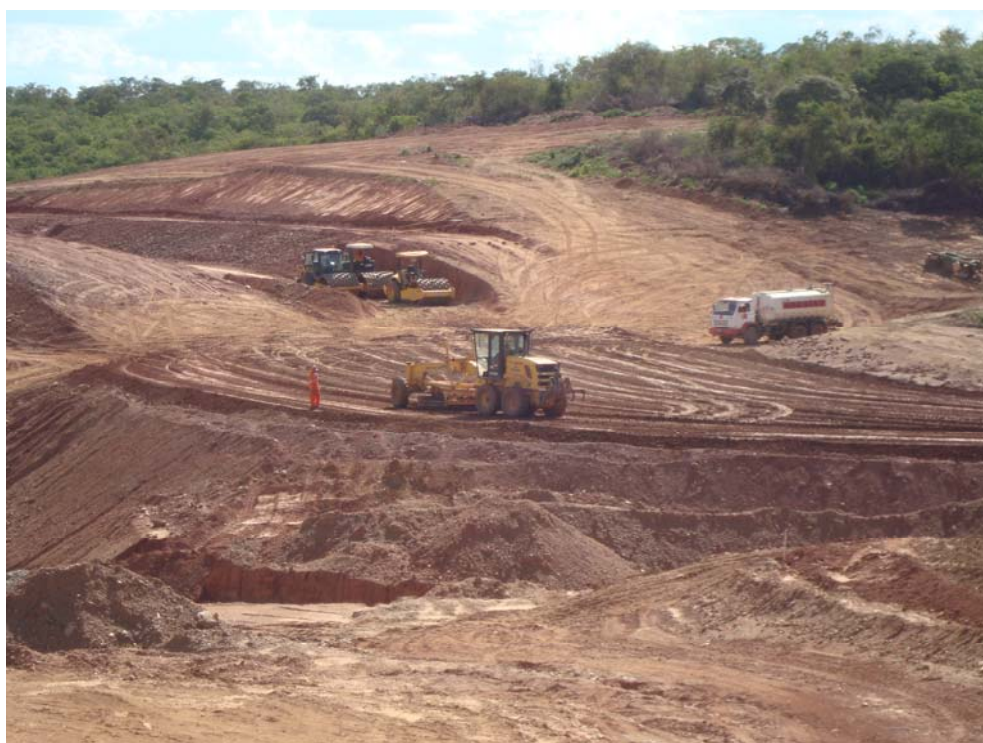
*Foto 5 – Aspecto geral da execução de aterro do canal CN-14 com material de 1ª categoria.*

- u) Trecho CN-12 – as obras de terraplenagem estão em andamento.
- v) Trecho CN-13 – as obras deste trecho ainda não foram iniciadas.
- w) Trecho CN-14 – estão em andamento duas frentes de escavação: uma delas está compreendida entre as rodovias BR-232 e BR-116, com 4 bueiros em fase de armação. A outra frente de escavação situa-se após a rodovia BR-116, no sentido crescente do estaqueamento, com 6 bueiros em fase de armação. As fotos 5 e 6 ilustram as obras de

terraplenagem desse canal, com execução de aterro em material de 1ª categoria (foto 5) e realização de escavações em material de 3ª categoria (foto 6).

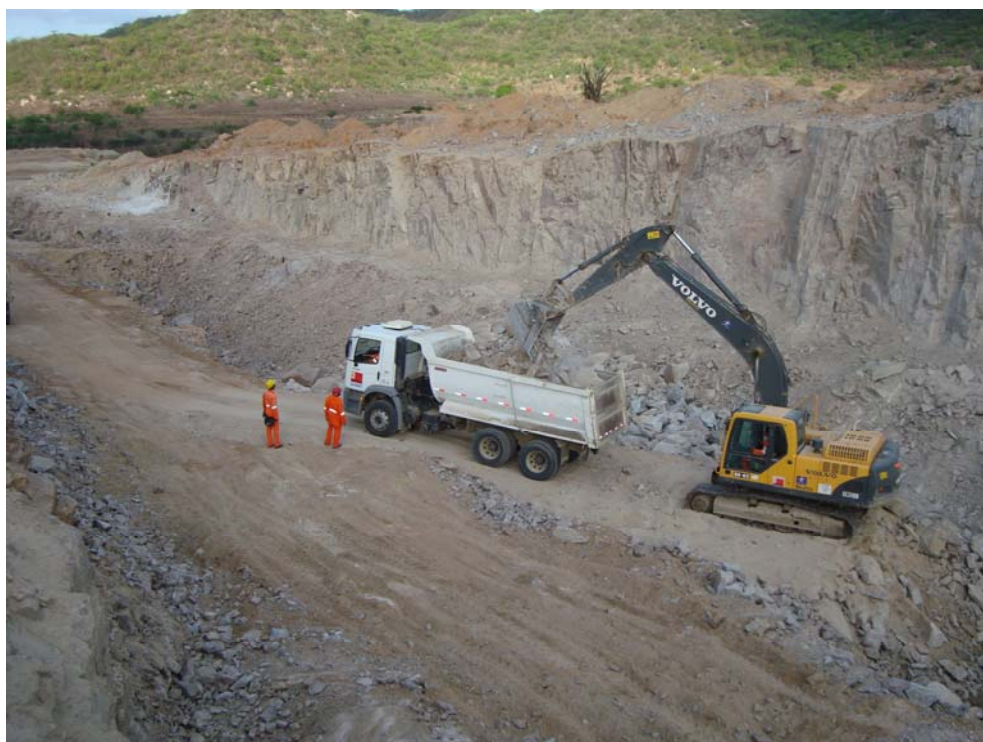
*Foto 6 – Aspecto geral das escavações do canal CN-14 em material de 3ª categoria.*
