RELATÓRIO DE VISTORIA

LEVANTAMENTO DE PONTOS DE DEGRADAÇÃO NA SUB-BACIA DO RIO PANDEIROS, AFLUENTE DO RIO SÃO FRANCISCO - MINAS GERAIS

Montes Claros, julho de 2017.

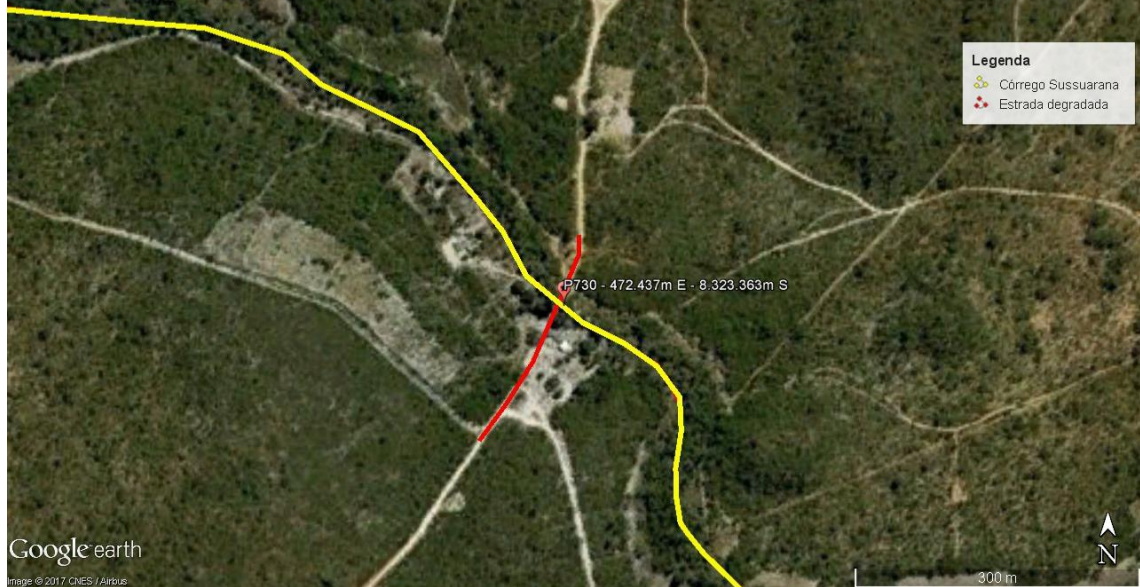
Ponto 730 - Local de travessia do Córrego Sussuarana - Vereda assoreada

Ponto GPS	Coordenadas (Zona 23L)		Descrição
	E (m)	S (m)	
730	472.437	8.323.363	Ponto de travessia em vereda assoreada localizada no leito do Córrego Suçuarana – ponto tido moradores locais como nascente do córrego (conflitando com fontes oficiais da hidrografia do estado de Minas Gerais). Verificou-se a existência de estrada que intercepta a vereda e apresenta pontos de solo desagregado e arenoso que, aparentemente, são fontes de carreamento de sedimentos para a vereda/córrego. Foi verificada também a existência de residências no entorno da vereda assoreada. Sugere-se intervir na estrada

para sanar o aporte de sedimentos e investigar as situações da área de recarga da vereda/nascente do córrego suçuarana para verificar a existência de fatores que reduziram a recarga hídrica e ocasionaram o secamento da mesma.

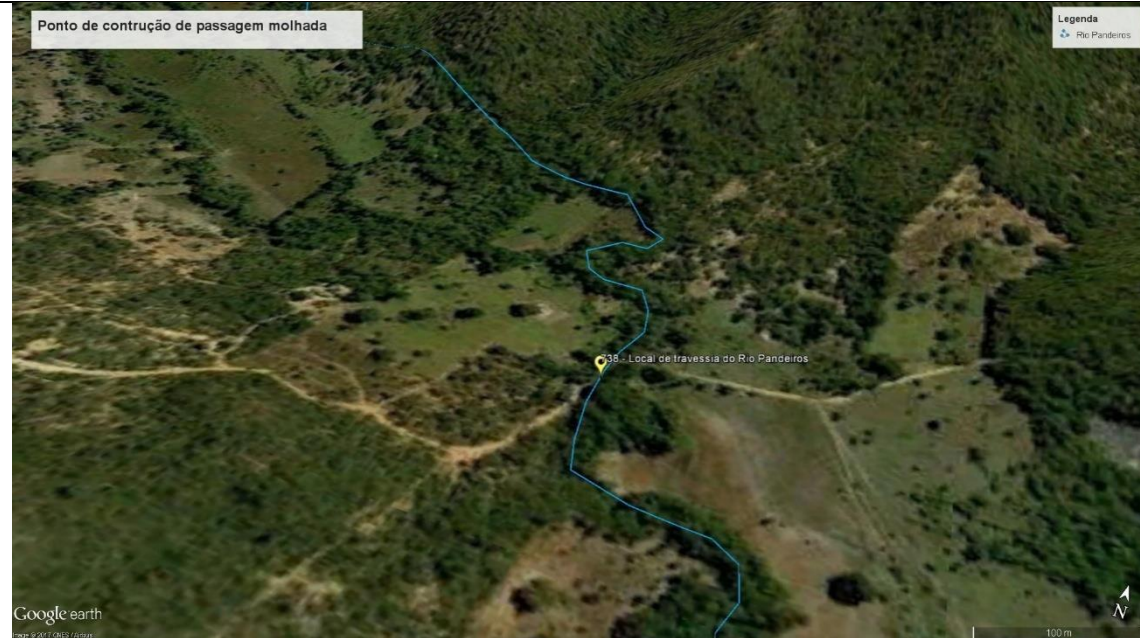
Ponto GPS	Coordenadas (Zona 23L)		Descrição
738	477908.00 m E	8328027.00 m S	Local de travessia do Rio Pandeiros por veículos - necessidade construção de passagem molhada.
