ARMAÇÃO - REFORÇO  
CORTE DA VISTA LATERAL ESQUERDA- DAFA 02  
ESC. 1/50

COMPANHIA DE DESENVOLVIMENTO  
DOS VALES DO SÃO FRANCISCO E PARNAÍBA

ESTAÇÃO DE TRATAMENTO DE ESGOTO  
SENTO SÉ  
REFORÇO ESTRUTURAL- ARMAÇÃO  
VISTA LATERAL DO DAFA 02

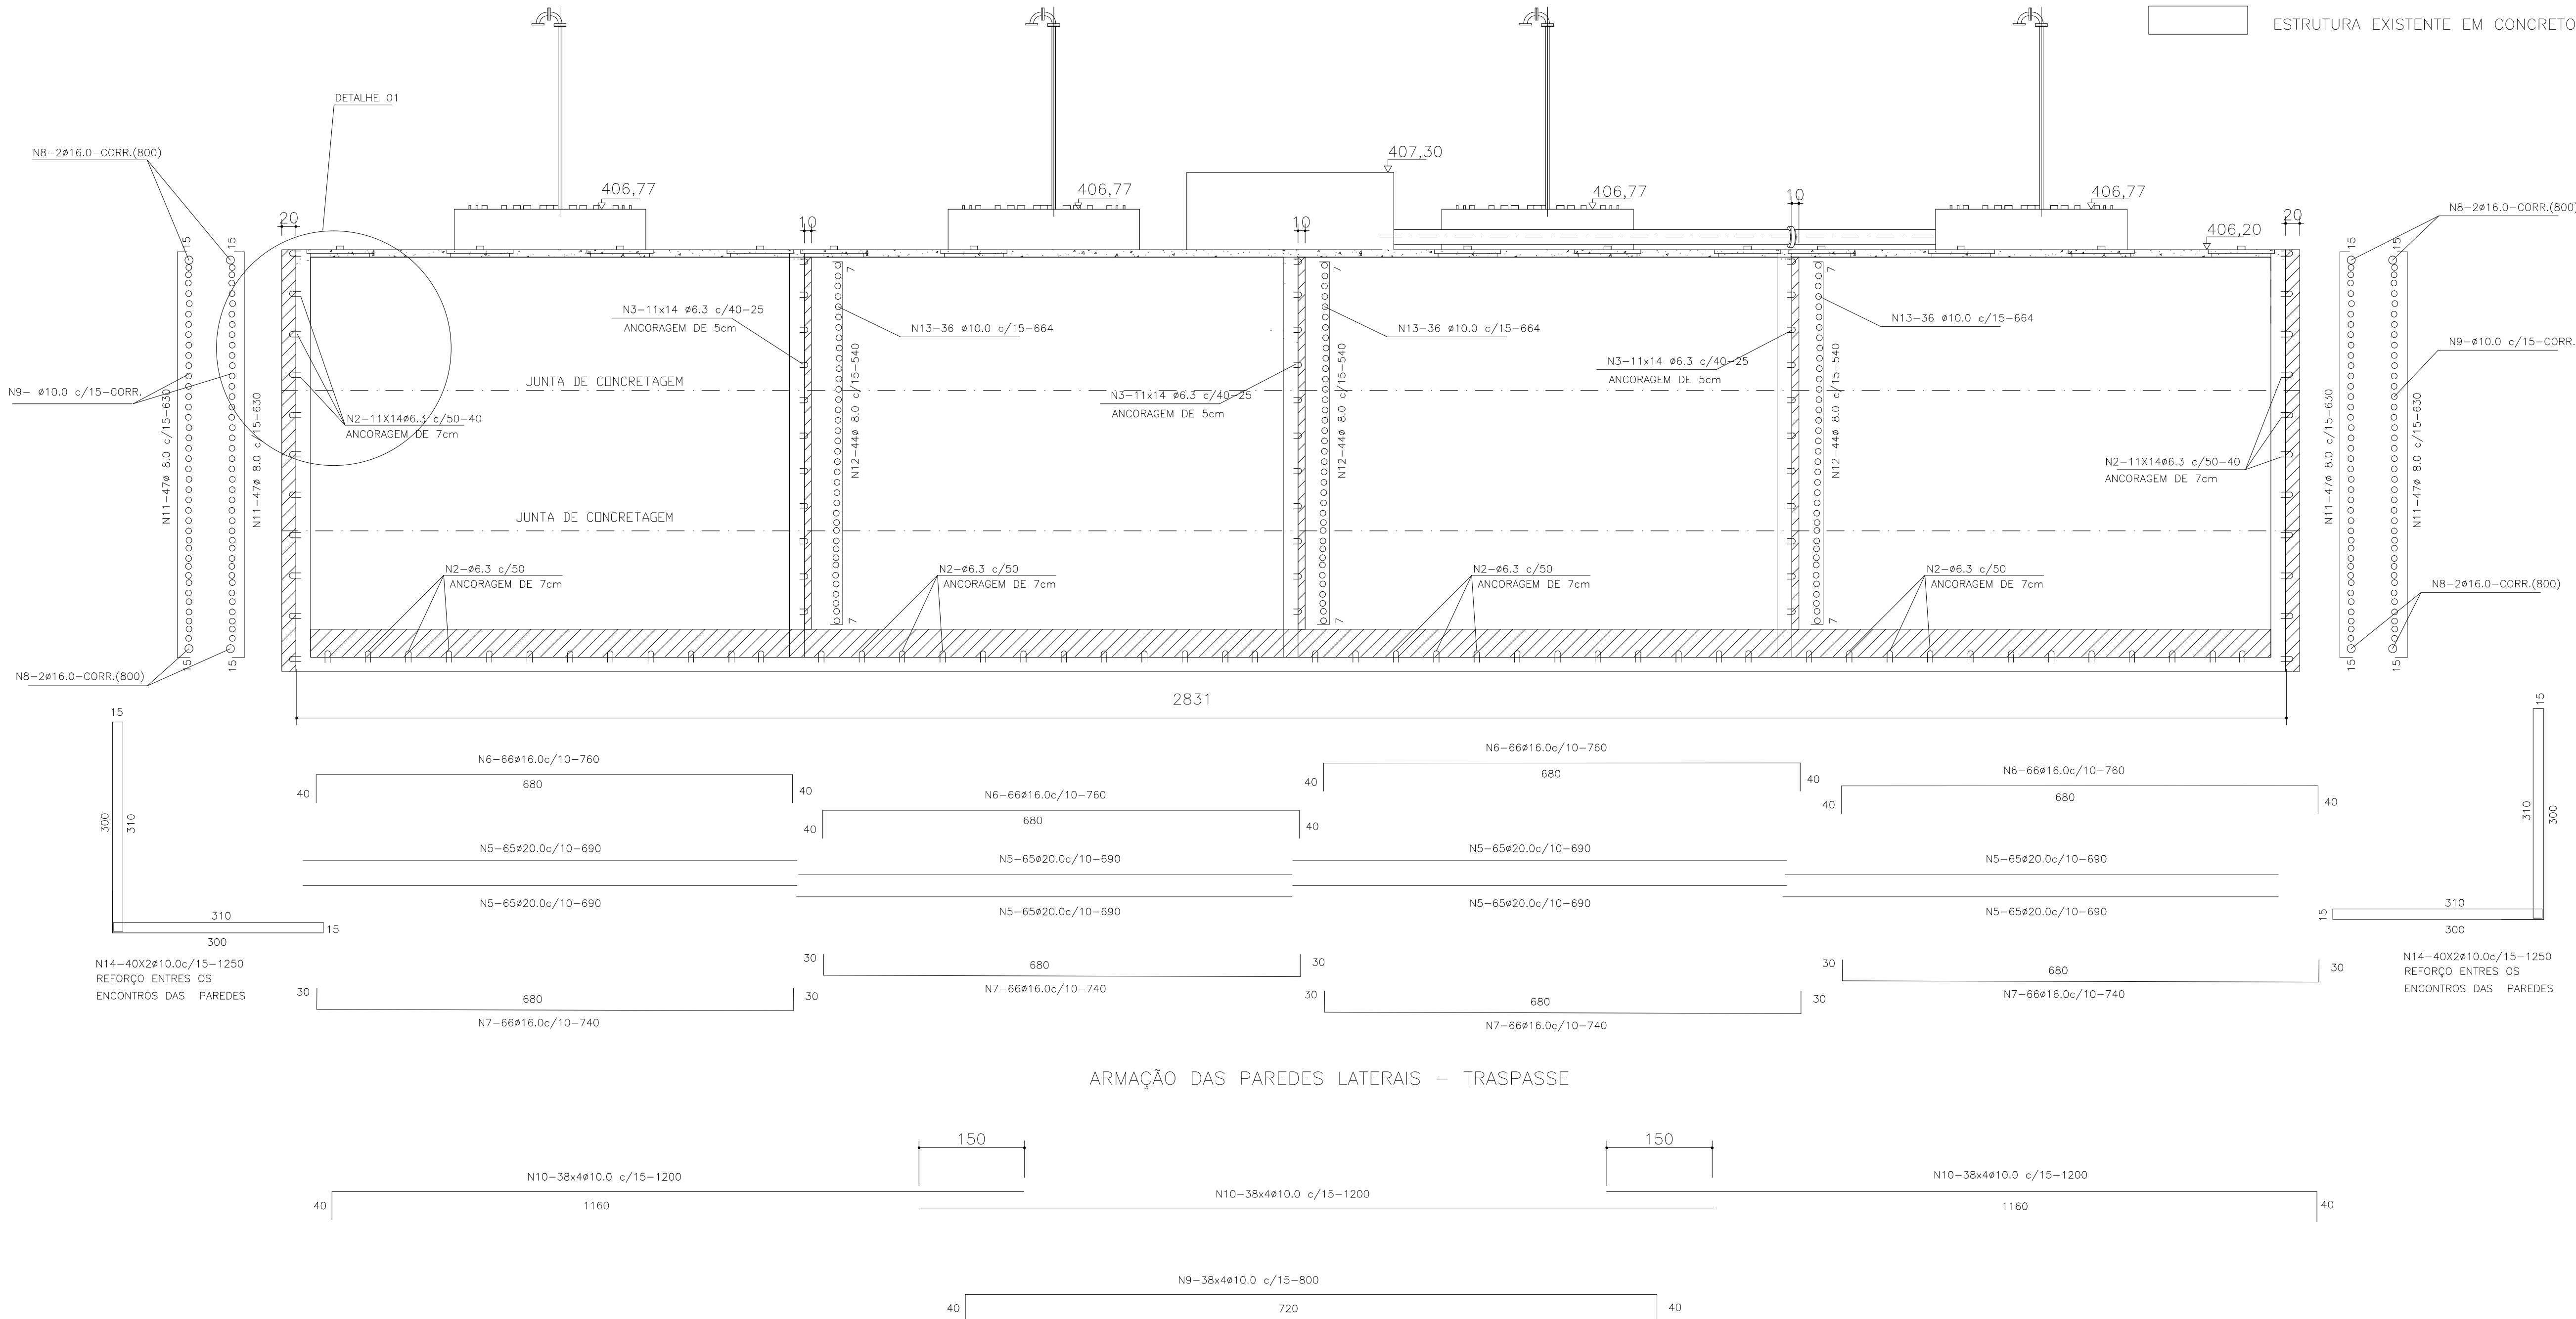
REFORÇO ESTRUTURAL EM CONCRETO
-

ESTRUTURA EXISTENTE EM CONCRETO

ARMAÇÃO DAS PAREDES LATERAIS - TRASPASSE
